令和 3 年 7 月 2 日  
原子力安全対策課  
( 0 3 - 1 2 )  
<15 時記者発表>

## 大飯発電所 3 号機の原子炉起動と調整運転の開始について (第 18 回定期検査)

大飯発電所 3 号機（加圧水型軽水炉；定格電気出力 118 万 kW）は、令和 2 年 7 月 20 日から第 18 回定期検査を実施しているが、令和 3 年 7 月 3 日に原子炉を起動し、翌 4 日に臨界となる予定である。

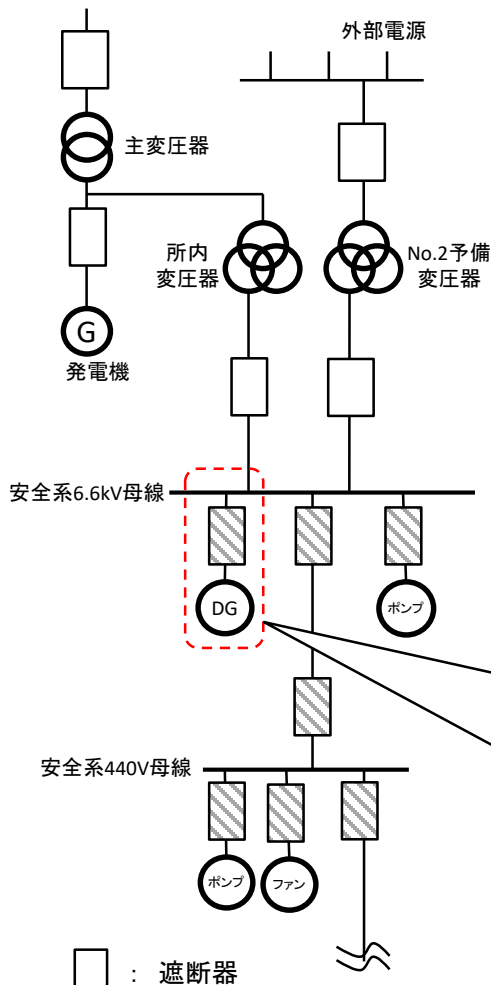
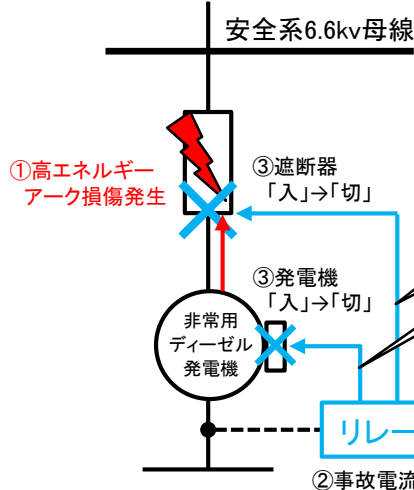
図－１ 高エネルギーアーク損傷対策工事

国内外の原子力発電所の電気設備で高エネルギーアーク損傷が発生していることを踏まえ、原子力規制委員会によるバックフィット(新たな規制基準の既存の施設等への適用)として保安電源設備に係る技術基準規則等が一部改正(2017年8月)されたことから、非常用ディーゼル発電機に接続される電気盤に対して保護継電器(リレー)およびインターロックの追加を行った。

外部電源喪失時の非常用ディーゼル発電機からの給電時における高エネルギーアーク損傷による火災の発生を想定。

発電機を停止するとともに、遮断器を開放することで、事故電流を遮断

事故電流を検出し、発電機の停止および遮断器を開放させる

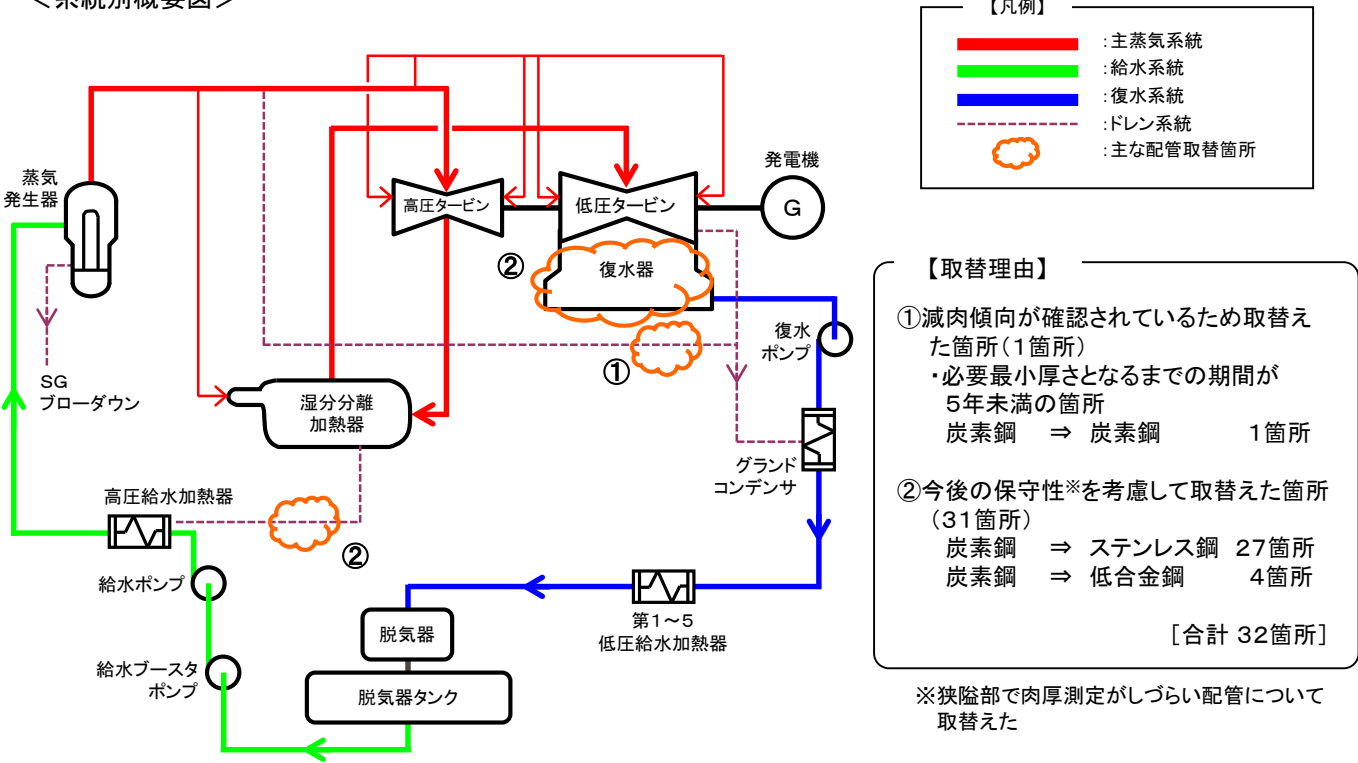
図－2 2次系配管の点検等

今定期検査において、868箇所について超音波検査(肉厚測定)等を実施した。  
＜超音波検査(肉厚測定):840箇所、内面目視検査:28箇所＞

高圧排気管の直管部28箇所について、配管内面から目視点検を実施した。その結果、配管内面に減肉が確認された20箇所について、超音波検査(肉厚測定)を実施した。

必要最小厚さを下回っている箇所、および次回定期検査までに必要最小厚さを下回る可能性があるとして評価された箇所はなかった。

○今回の点検で減肉傾向が確認された部位1箇所、今後の保守性を考慮した部位31箇所、合計32箇所を耐食性に優れたステンレス鋼、低合金鋼または炭素鋼の配管に取り替えた。

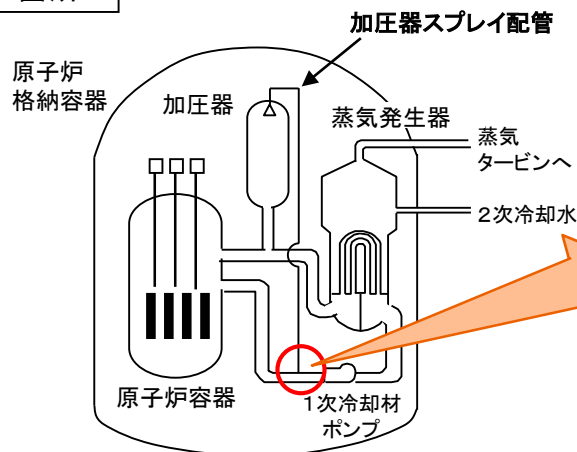
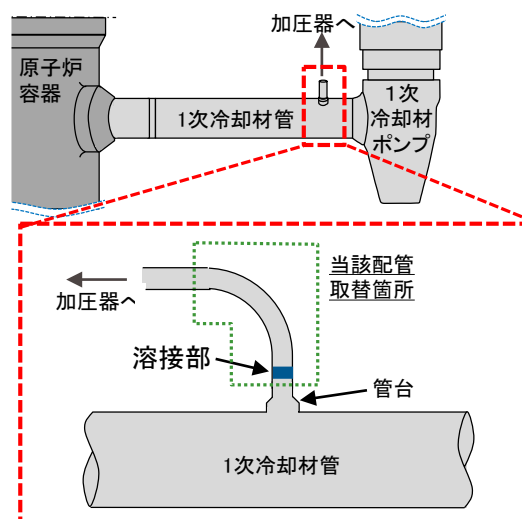
### 図-3 加圧器スプレイ配管の超音波探傷検査結果

1 次冷却材配管と加圧器スプレイ配管との溶接部付近について超音波探傷試験を実施したところ、配管内面に有意な信号指示が認められ、当該部に傷があると評価した。その後、配管を切り出して調査した結果、当該部には母材と溶接金属部との境界に沿って配管の内側から外側に進展した傷があることを確認した。

対策として、今回の定期検査で当該配管の取替えを行った。取替えにあたっては、溶接時に過大な入熱とならない全層 TIG 溶接を用いるとともに、応力腐食割れを防止するため、配管内表面に機械加工時に硬化を低減する加工方法等を用いて施工した。

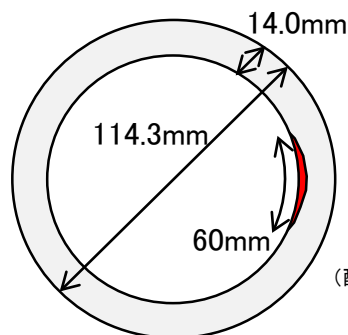
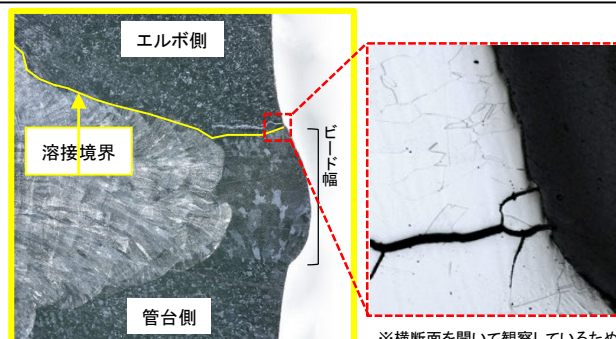
原因は、溶接時の過大な入熱と配管の形状による歪みの影響が重なり、溶接部近傍の表層の硬化が大きくなるとともに、溶接に伴い発生した高い応力が作用したことにより、粒界割れが発生し、その後、応力腐食割れが進展したものと推定した。

— : 実際の傷(長さ:60mm、深さ:4.4mm)  
 ..... : 超音波探傷検査の信号指示  
 (長さ:67mm、深さ:4.6mm)

デンドライトの成長方向が配管周方向に成長しているように観察される。

今回の定期検査で当該配管の取替えを行うこととし、取替えに当たっては、溶接時に過大な入熱とならない全層Tig溶接を用いるとともに、応力腐食割れを防止するため、配管内表面の機械加工時に硬化を低減する加工方法等を用いて施工した。

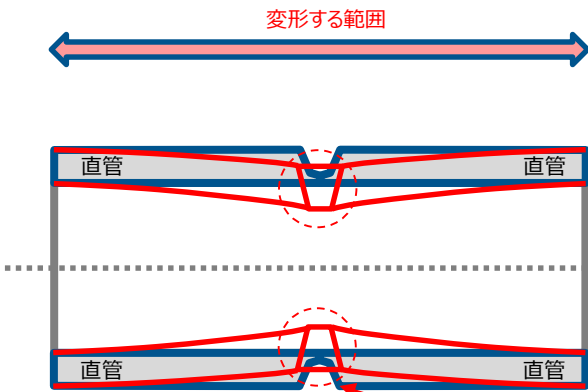
変形する範囲が広いいため、歪みは比較的小さく、硬化しにくい。

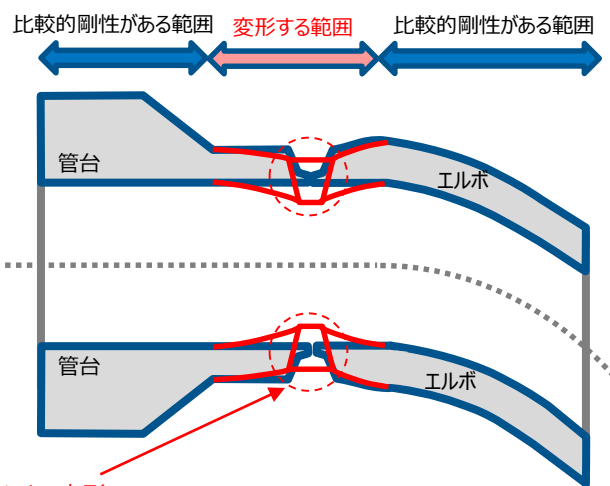
変形する範囲が狭いため、歪みは比較的大きく、硬化しやすい。

溶接による変形  
当該配管と同じ外径114.3mm、厚さ14mmの場合、内側に1mm程度落ち込む

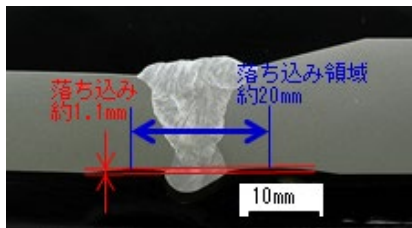
### 【管台とエルボ部の組み合わせ】 (当該配管と同形状)

変形する範囲: 約20mm  
硬さ計測結果: **300HVを超えている。**

- 同様の溶接方法で施工した場合、当該配管と同形状の「管台とエルボ部」では、表層が実際の配管のように300HVを超える硬さになることを確認した。
- 全層をTig溶接で施工した場合は、「管台とエルボ部」の形状でも300HVを超える硬さにならないことを確認した。

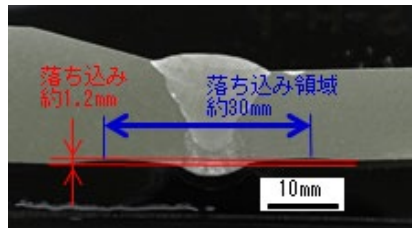
### 【エルボ部と直管の組み合わせ】

変形する範囲: 約30mm  
硬さ計測結果: **300HVを超えない。**

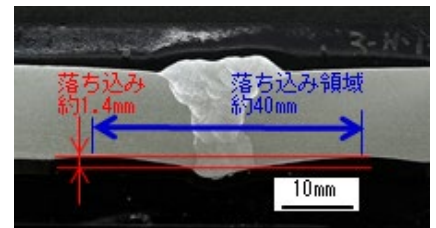
### 【直管と直管の組み合わせ】

変形する範囲: 約40mm  
硬さ計測結果: **300HVを超えない。**
