令和3年8月5日
原子力安全対策課
(03-18)
<16時00分記者発表>

大飯発電所3号機の出力降下について (A循環水管のベント弁付近から海水漏れの調査状況)

A循環水管ベント弁付近からの海水漏れ (調査状況)

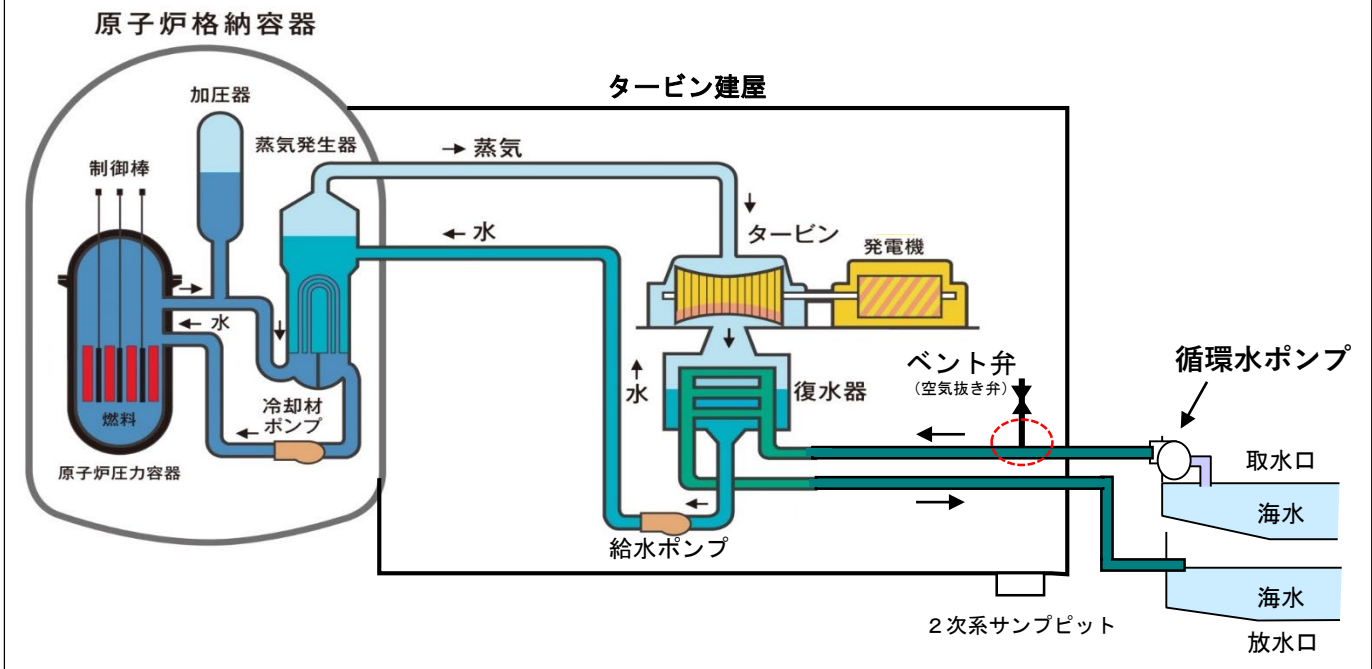
系統概略図

運転員がタービン建屋内の現場を確認したところ、復水器に海水を送るための循環水管(A、B2系統)のうち、A循環水管のベント弁付近から海水が漏れていることを確認した。

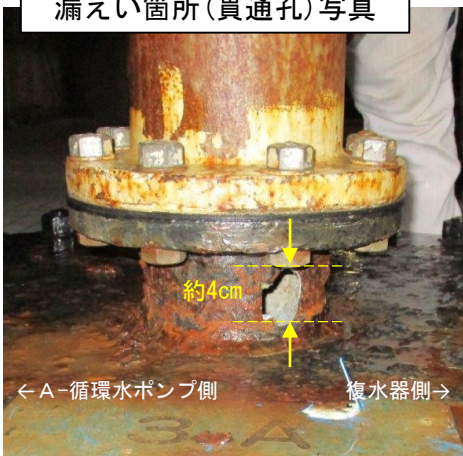
漏えい箇所(貫通孔)写真

その後、A循環水管のベント弁付近の点検を行ったところ、海水は、当該弁と循環水管の接続配管(炭素鋼:直径約17cm、長さ約13cm、厚さ約7mm)から漏れいしていることを確認した。

漏れ箇所の外観観察を行った結果、直径約4cmの円形状の貫通孔を確認した。このため、現在、貫通孔が発生した原因等について調査を行っている。
