## 大飯発電所3号機の出力降下について

(A循環水管のベント弁付近からの海水漏れに関する原子炉施設故障等報告書の提出について)

# A-循環水管ベント弁付近からの海水漏れの原因と対策

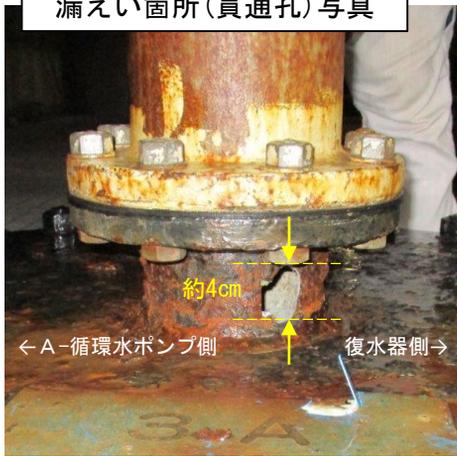
## 漏えい箇所(貫通孔)写真

その後、A循環水管のベント弁付近の点検を行ったところ、当該弁と循環水管の接続配管に直径約4cmの円形状の貫通孔を確認した。

このため、外面の塗装状態およびライニングの施工状況等を確認した結果、配管外面が全面的に発錆していた。また、超音波厚さ計を用いて配管肉厚を測定した結果、最も薄いところで約 1mm であり、全体的に減肉が進行していた。

配管内面のライニングの施工状況を確認した結果、当該貫通孔以外に損傷は認められなかった。

- 当該接続配管を新たなマンホール蓋に取替える。なお、当該部のベント弁は、従来から使用していないことから撤去する。
- 今回の事例を各協力会社に周知するとともに、美浜発電所3号機、大飯発電所4号機、高浜発電所1~4号機についても、水平展開として、循環水系統および海水系統を対象に狭隘で視認しづらい箇所に着目した外観点検を行い、有意な腐食等がないことを確認した。これらの箇所については、今後の点検の中で、引き続き、錆等の傾向を監視していく。

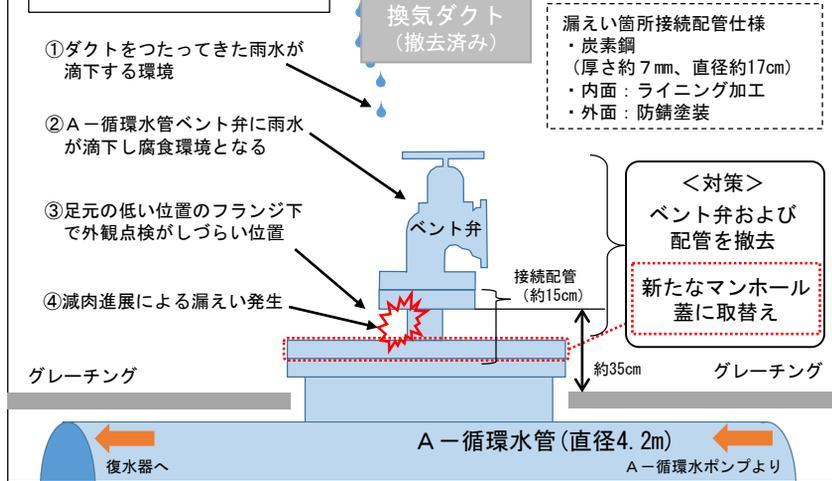
## ベント弁付近概略図

当該接続配管は、上部と下部がフランジ構造（円形状の継手）となっており、上部フランジは循環水ベント弁<sup>※3</sup>と接続し、下部フランジは循環水管と接続している。このうち、下部フランジは、定期検査時に循環水管内に作業員が入り点検を行うために、直径約 90cm のマンホールになっている。

当該接続配管は、タービン建屋の地下 1 階にあり、天井には資機材等のつり込み用の開口部が設けられている。開口部には、落下防止用の鋼板が設置されており、降雨時には鋼板の隙間から地下 1 階に雨水が滴下する環境となっている。

また、プラント建設以降 2021 年 2 月まで、天井と当該接続配管の間に換気用ダクトが設置されており、降雨時に、滴下した雨水がダクトの外側をつたい、当該ベント弁に垂れ落ちる状況であった。

また、定期検査毎に、循環水管から循環水管ベント弁までの範囲を対象として目視点検を実施しているが、当該接続配管は、床面から約 35cm の低い位置にあり、上部フランジの死角となっていたことから、発錆や腐食等の状況について十分に確認できていなかった可能性があるかと推定した。

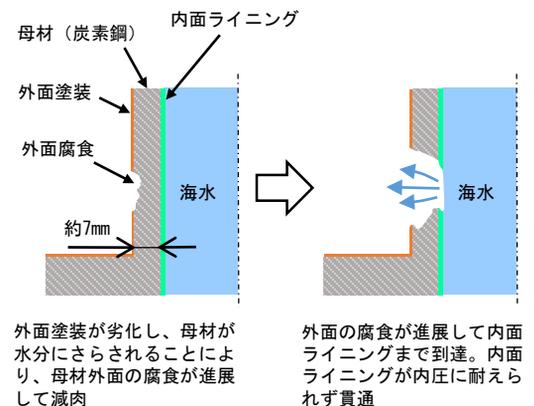
## 漏えいメカニズム

今回、漏えいが確認されたA循環水管ベント弁付近は、降雨時に雨水がダクトの外側をつたい、垂れ落ちる状況が長年続いていたことや、目視点検の際に、当該接続配管の腐食の状況を十分に確認できていなかったことから、時間の経過とともに配管表面の防錆塗装が徐々に剥がれ、腐食が進展し、貫通に至ったものと推定された。
