## 美浜発電所3号機の第26回定期検査開始について

美浜発電所3号機（加圧水型軽水炉：定格電気出力82.6万kW）は、令和3年10月23日から第26回定期検査を実施する<sup>※1</sup>。

# 美浜発電所 3号機 第26回定期検査の作業工程

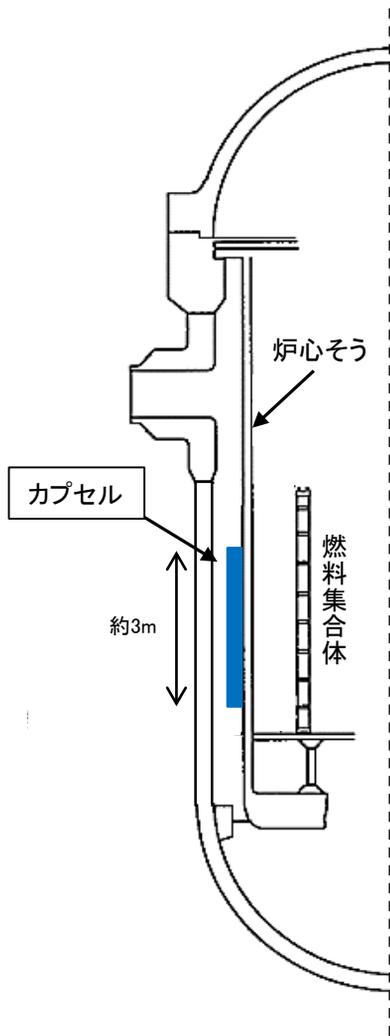
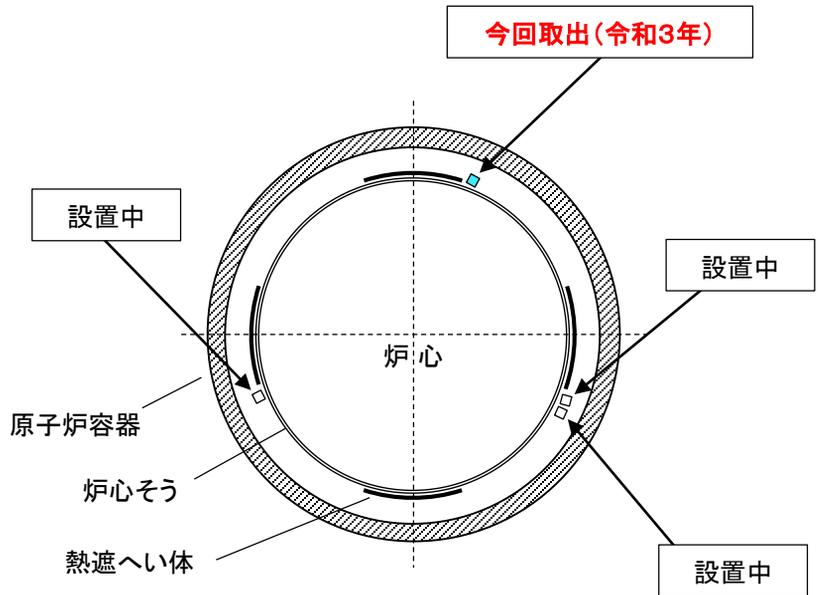
# 図-1 原子炉照射試験片取出工事

中性子照射による原子炉容器の材料特性変化を定期的に把握するため、原子炉容器内部に設置している照射試験片を取り出す。(今回で5回目)

取り出した照射試験片を試験場所へ運搬し、各種試験を実施し、原子炉容器の健全性に問題ないことを確認する。

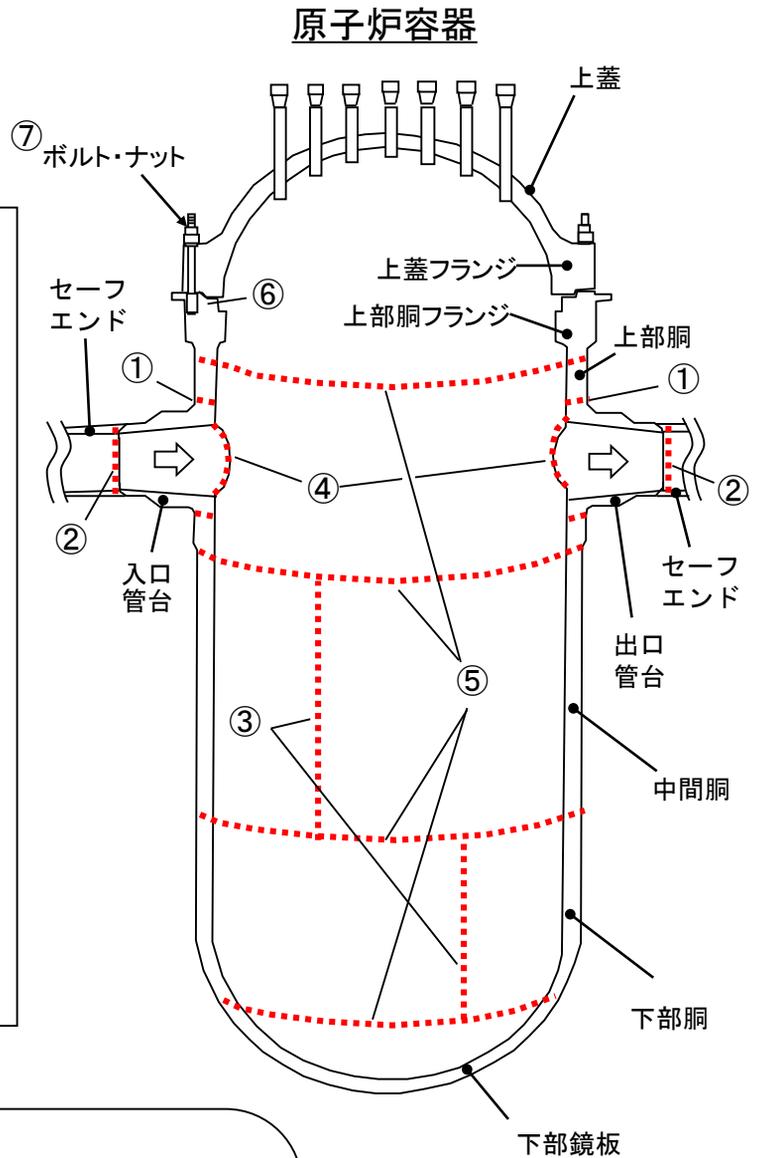
# 図-2 原子炉容器供用期間中検査

原子炉容器の供用期間中検査として、原子炉容器溶接部等の超音波探傷検査を行い、健全性を確認する。

- ① 入口管台と胴との溶接部 (A~Cループ)  
出口管台と胴との溶接部 (A~Cループ)  
全6箇所の溶接部を検査
- ② 入口管台とセーフエンドとの溶接部 (A~Cループ)  
出口管台とセーフエンドとの溶接部 (A~Cループ)  
全6箇所の溶接部全周を検査
- ③ 胴の長手溶接部  
全6箇所の溶接部を検査
- ④ 入口管台内面丸み部 (A~Cループ)  
出口管台内面丸み部 (A~Cループ)  
全6箇所の丸み部を検査
- ⑤ 胴の溶接部  
全4箇所の溶接部を検査
- ⑥ 胴フランジ ネジ穴のネジ部  
58箇所中12箇所を検査
- ⑦ スタッドボルト  
58本中12本を検査

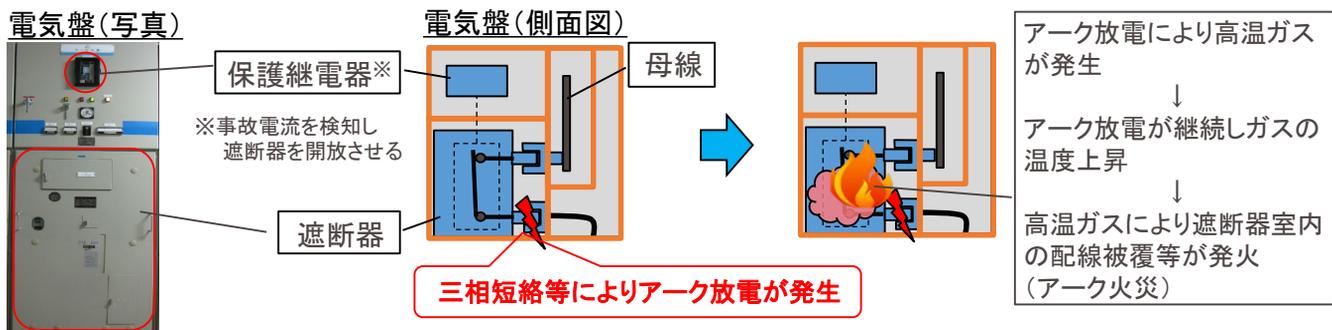
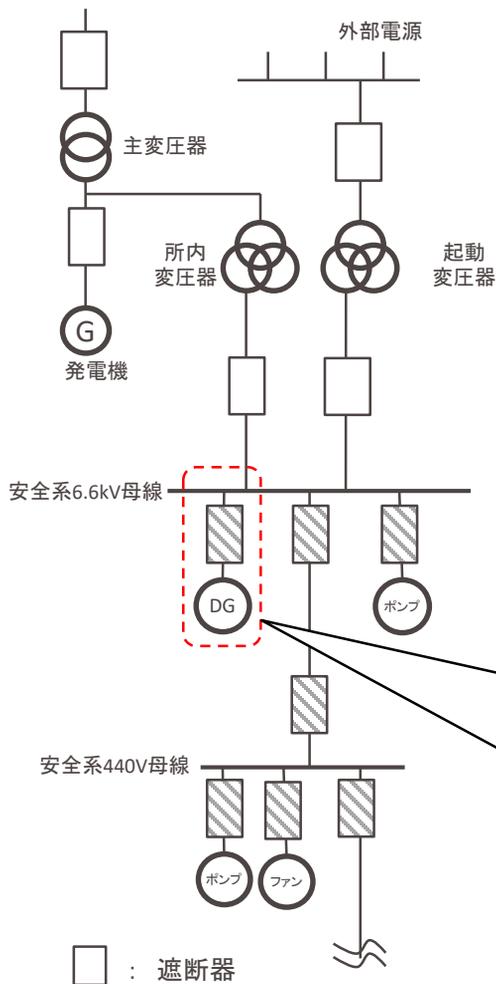
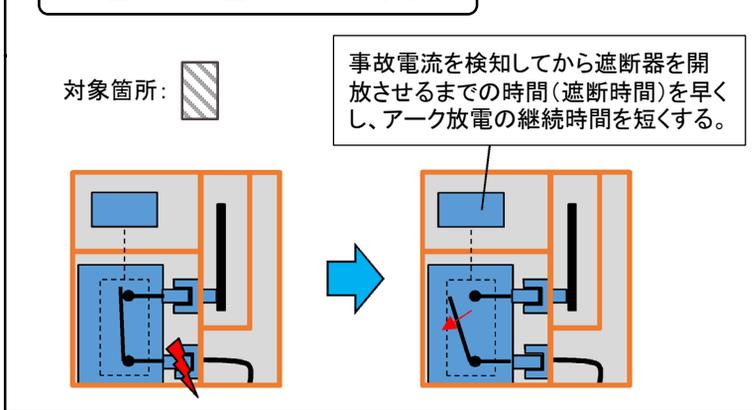
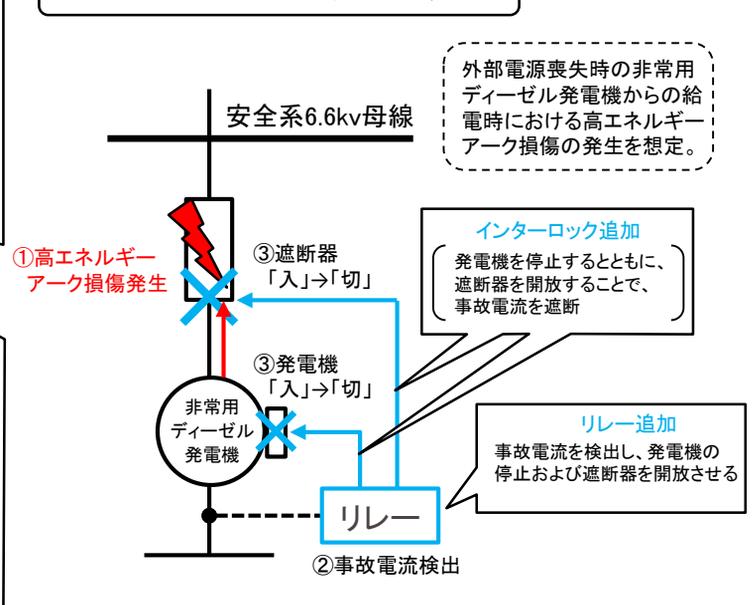
# 図-3 高エネルギーアーク損傷対策工事

国内外の原子力発電所の電気設備で高エネルギーアーク損傷が発生していることを踏まえ、原子力規制委員会によるバックフィット(新たな規制基準の既存の施設等への適用)として保安電源設備に係る技術基準規則等が一部改正(平成29年8月)されたことから、非常用ディーゼル発電機受電遮断器の遮断時間変更およびインターロック・保護継電器(リレー)の追加を行う。

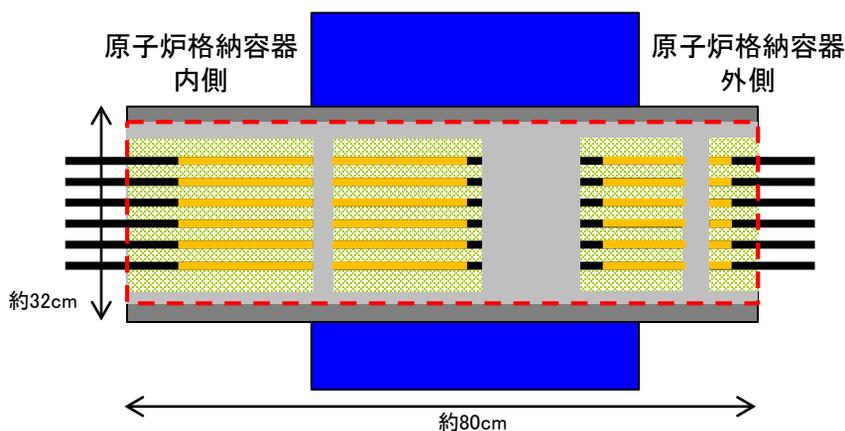
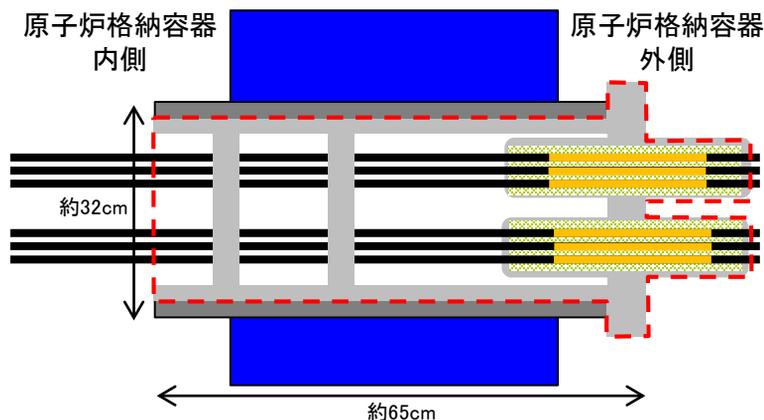
# 図-4 電気配線貫通部改良工事

事故時の過酷な環境下で機能要求のある原子炉格納容器内の放射線監視装置に接続されているケーブルが通る原子炉格納容器の電気配線貫通部（2箇所）について、信頼性向上の観点から、最新型式のモジュラー型の電気配線貫通部に取り替える。

取替前に比べ、より過酷な環境下においても樹脂部の絶縁性能等が維持できることを確認された型式

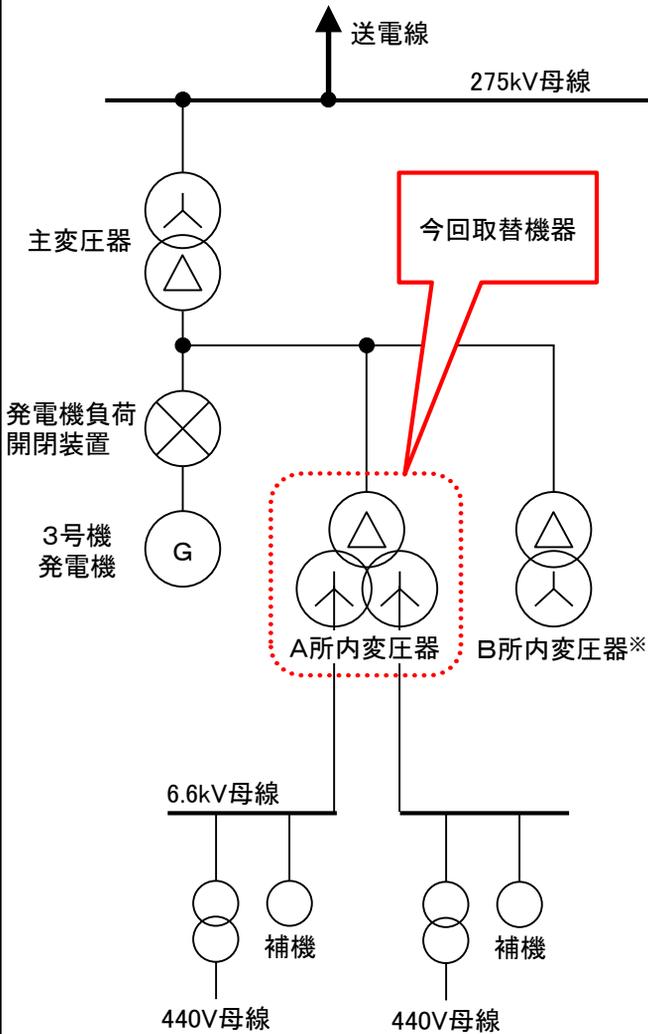
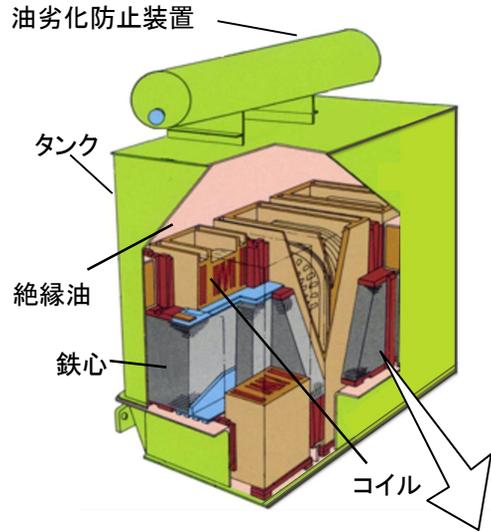
# 図-5 A所内変圧器取替工事

A所内変圧器コイルの絶縁性能が経年劣化の傾向にあるため、予防保全としてA所内変圧器を新品に取り替える。

コイルは、銅線数本を絶縁紙で巻き上げたもので、絶縁油が入ったタンク内にある。絶縁紙は、長期間、変圧器運転温度の熱影響等を受けることで強度が低下(経年劣化)する。

この状態で、送電線事故等の外的要因により変圧器コイルに電磁力が加わった場合、絶縁破壊に至る可能性がある。

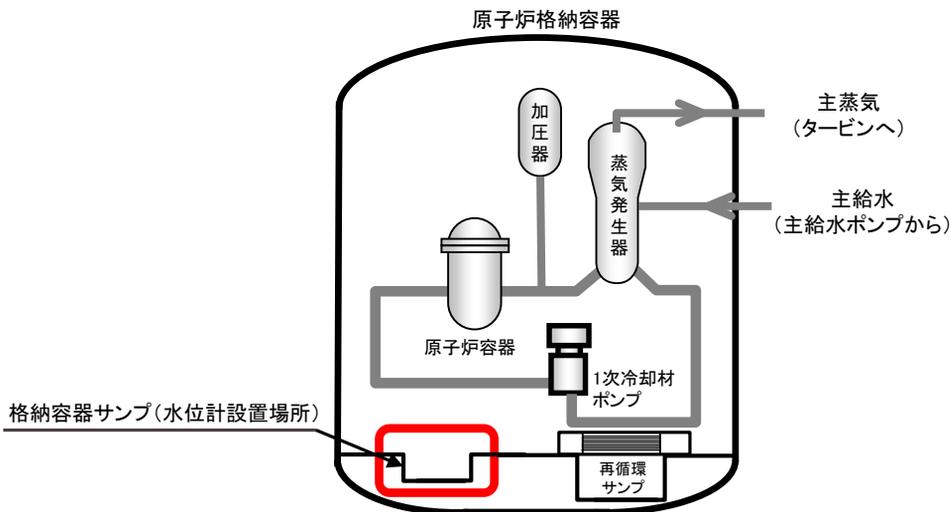
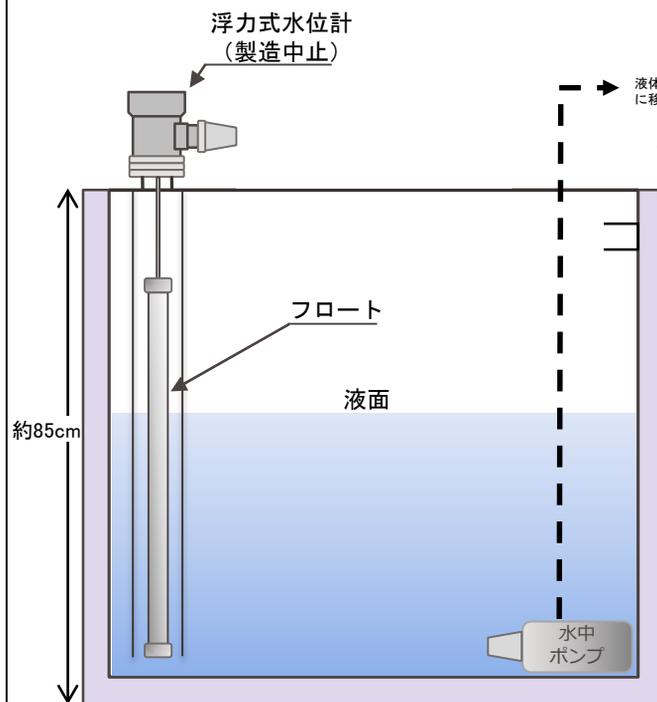
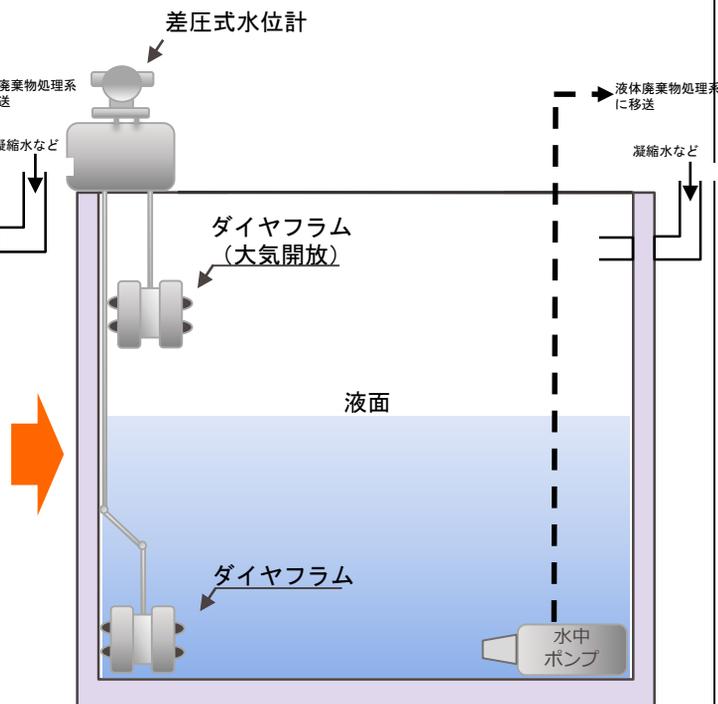
# 図-6 格納容器サンプ水位計取替工事

格納容器サンプに設置している浮力式水位計が製造中止となったことから、今後の保守性を考慮し、差圧式水位計へ取り替える。

格納容器サンプに設置している水位計を浮力式から差圧式へ変更する。

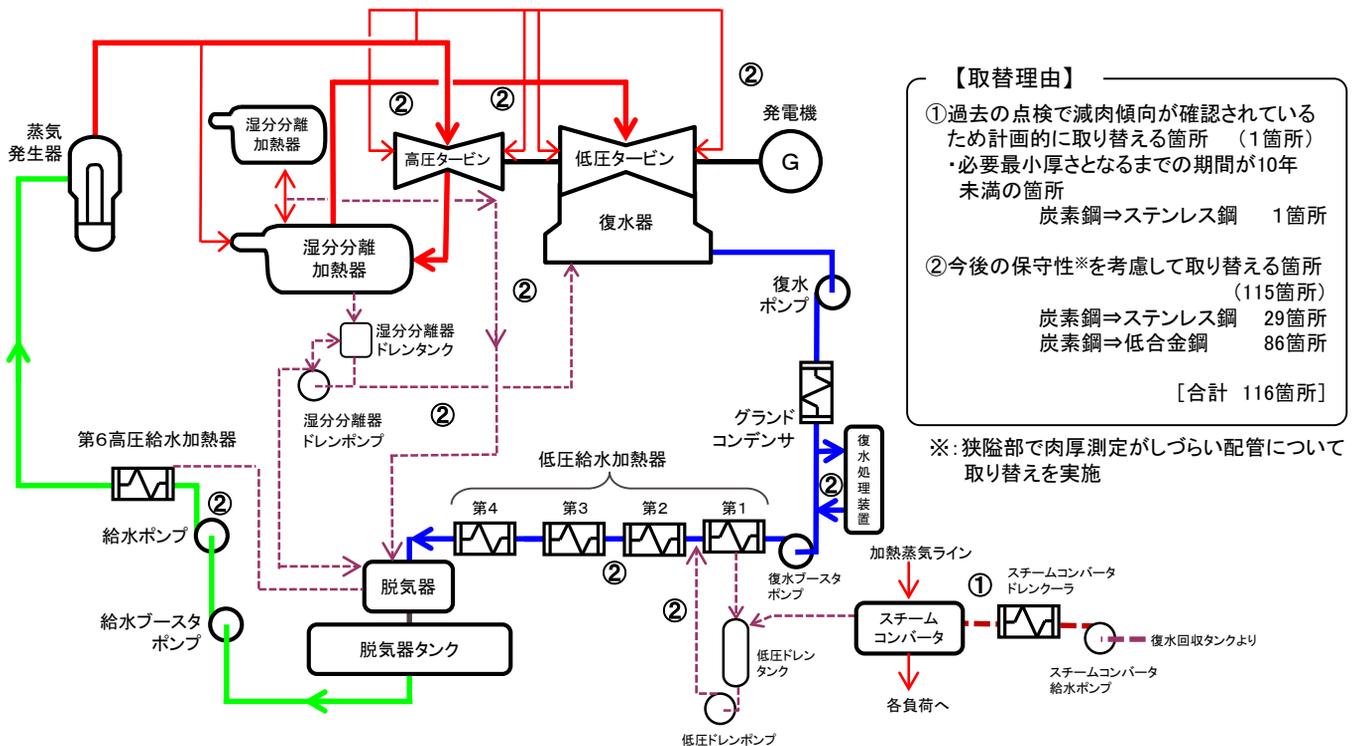
# 図-7 2次系配管の点検等

今定期検査において、1,530箇所について超音波検査(肉厚測定)等を実施する。  
 <超音波検査(肉厚測定):1,498箇所、内面目視検査:32箇所>

過去の点検において減肉傾向が確認された部位1箇所、今後の保守性を考慮した部位115箇所、合計116箇所を耐食性に優れたステンレス鋼もしくは低合金鋼の配管に取り替える。
