## 高浜発電所 3 号機の定期検査状況について (蒸気発生器伝熱管の渦流探傷検査結果)

高浜発電所 3 号機（加圧水型軽水炉；定格電気出力 87.0 万 kW）は、令和 4 年 3 月 1 日から第 25 回定期検査を実施しているが、3 台（A、B、C）ある蒸気発生器（SG）の伝熱管全数※<sup>1</sup>について渦流探傷検査（ECT）※<sup>2</sup>を実施した。

添付資料 2：高浜発電所 3 号機の ECT 信号指示管位置図

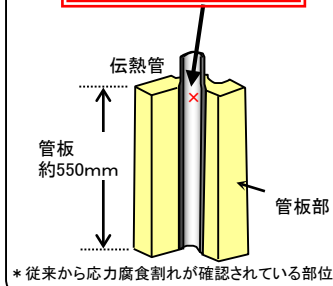
## 信号指示箇所\*

## 外面信号指示本数

A-SG: 1本

B-SG: 1本

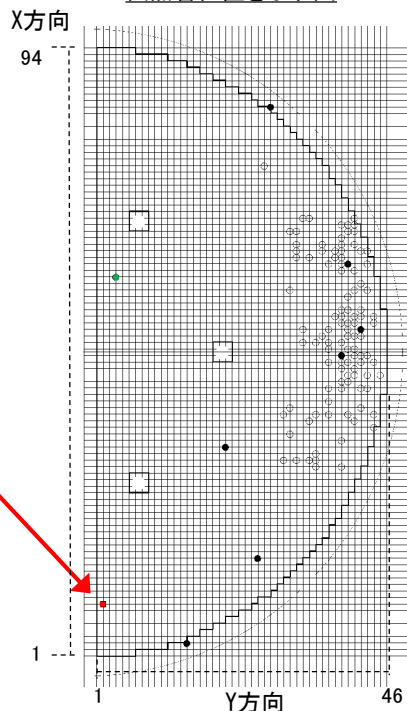
A-蒸気発生器(高温側)上部より見た  
伝熱管位置を示す図

その結果、A－SG の伝熱管 2 本および B－SG の伝熱管 1 本について、有意な信号指示※<sup>3</sup>が認められた。このうち A－SG の 1 本は、高温側の管板※<sup>4</sup>部に内面（1 次側）からの割れとみられる信号指示で、残りの 1 本と B－SG の 1 本は、管支持板※<sup>5</sup>部付近に外面（2 次側）からの減肉とみられる信号指示であった。

<高温側管板部>  
有意な信号  
指示管  
(X9-Y2)

今後、外面からの信号指示があった伝熱管の外観等を確認するため、小型カメラによる調査等を実施する。また、内面からの信号指示が認められた伝熱管については、発生位置から従来と同様の応力腐食割れ※<sup>6</sup>と考えられるため、信号指示箇所の詳細調査等を実施する予定である。

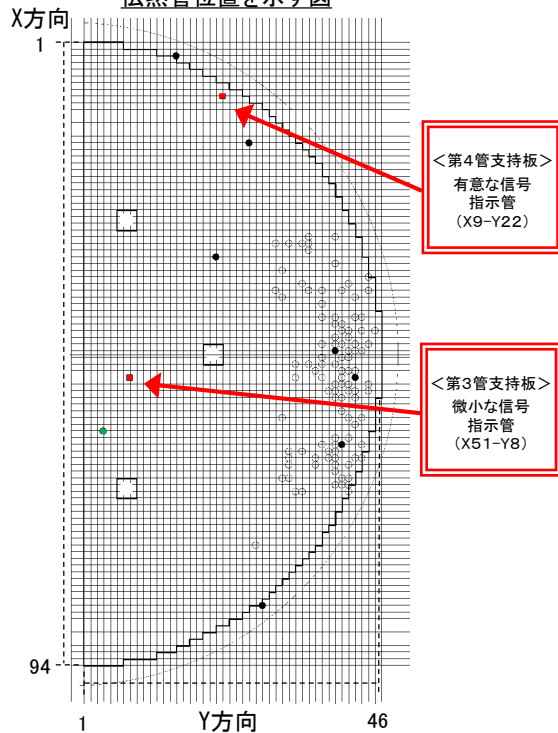
Aー蒸気発生器(低温側)上部より見た  
伝熱管位置を示す図

これらのほか、A－SG の伝熱管 1 本について、管支持板部付近の外面（2 次側）からの微小な減肉とみられる信号指示（判定基準未滿）が認められた。

- : 今回外面減肉指示が認められた位置 ( 2本)
- : 既施栓管(外面減肉) ( 1本)
- : 既施栓管(拡管部応力腐食割れ) ( 7本)
- : 既施栓管(拡管部応力腐食割れ以外) (102本)

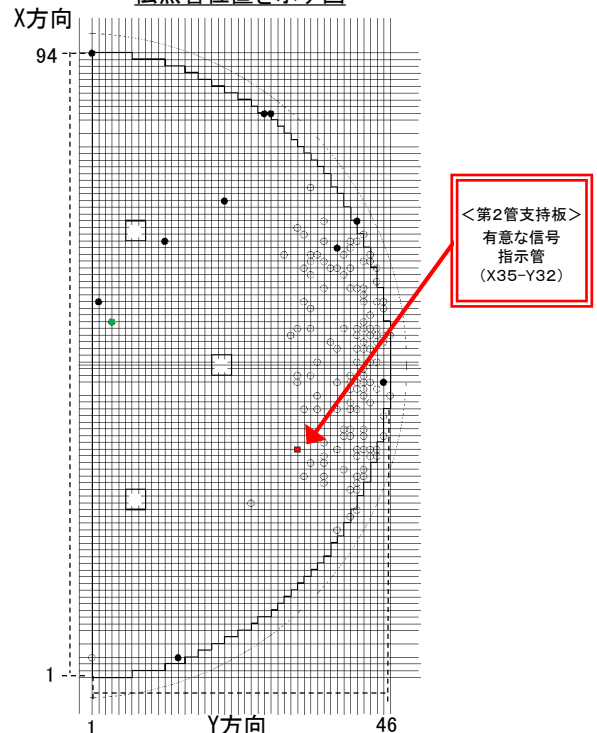
Bー蒸気発生器(高温側)上部より見た  
伝熱管位置を示す図

- : 今回外面減肉指示が認められた位置 ( 1本)
- : 既施栓管(外面減肉) ( 1本)
- : 既施栓管(拡管部応力腐食割れ) ( 10本)
- : 既施栓管(拡管部応力腐食割れ以外) (124本)
