高浜発電所3号機の定期検査状況について  
(蒸気発生器伝熱管の損傷に関する調査状況)

これまでの経緯(高浜発電所3、4号機におけるSG伝熱管外面の損傷事例)

# 外面からの信号指示があった伝熱管の調査

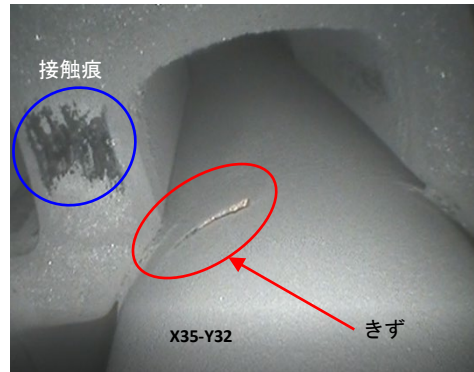
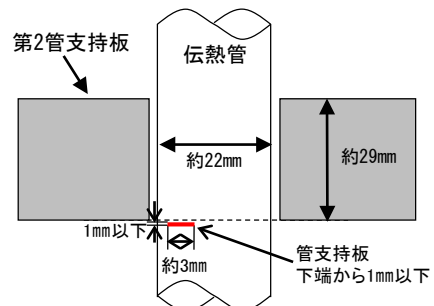
#### 第2管支持板 (X 3 5 - Y 3 2)

### 小型カメラで確認したきずの状況

- ◆ 損傷が認められた蒸気発生器伝熱管4本については、高温側および低温側管板部で閉止栓（機械式栓）を施工し、使用しないこととする。

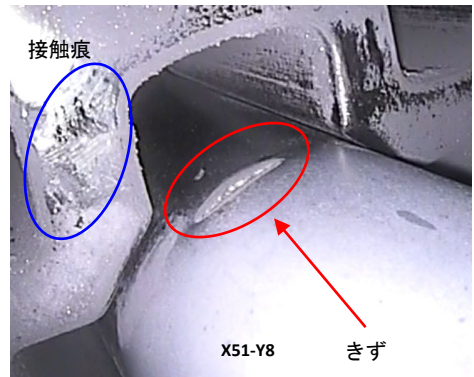
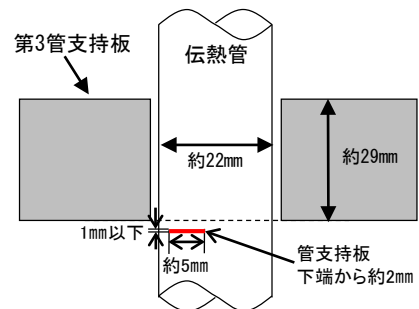
### 第3管支持板 (X 5 1 - Y 8)

## 小型カメラで確認したきずの状況

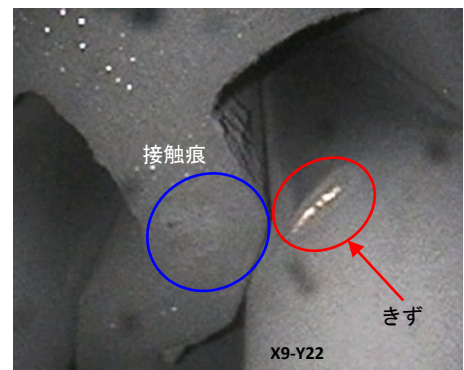
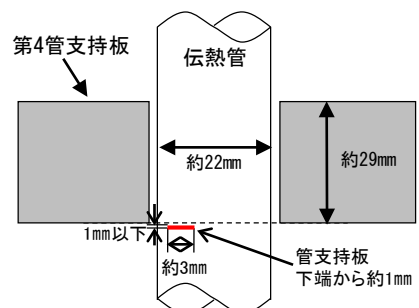
### 第4管支持板 (X 9 - Y 2 2)

## 小型カメラで確認したきずの状況

※ : 黒い影のようなものは小型カメラのレンズに付着した汚れ

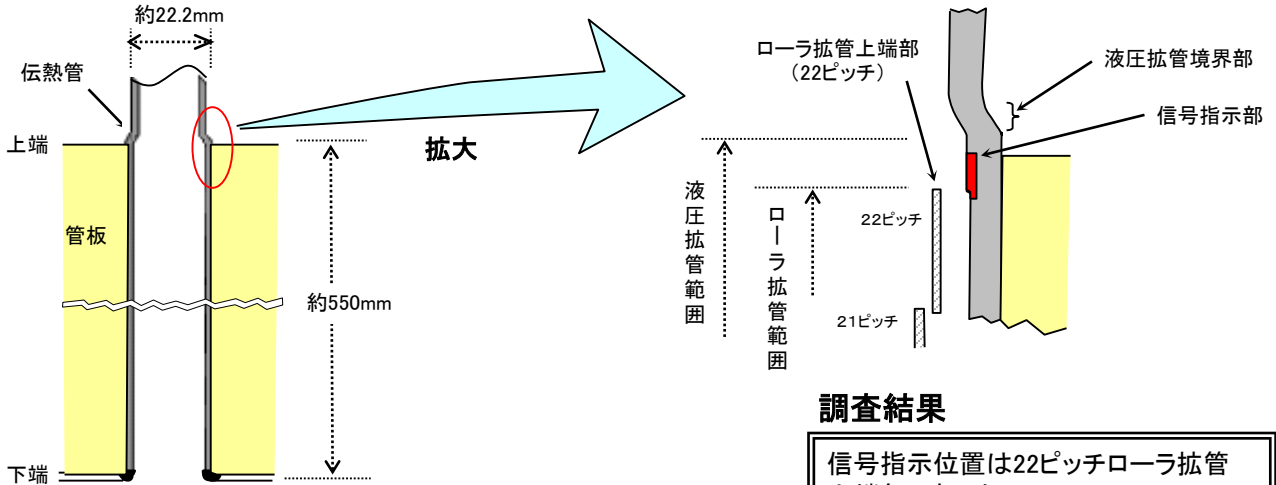
【信号指示の位置】

信号指示位置は22ピッチローラ拡管  
上部部であった

原因は、SG製造時に伝熱管内面のローラ拡管の際に生じた引張応力と運転時の内圧および温度環境が相まって生じる応力腐食割れ(既往知見)であると推定している。
