令和4年5月13日
原子力安全対策課
(04-05)
<15時記者発表>

高浜発電所3号機の定期検査状況について (蒸気発生器伝熱管の損傷に関する原子炉施設故障等報告書の提出)

外面からの信号指示があった伝熱管の調査

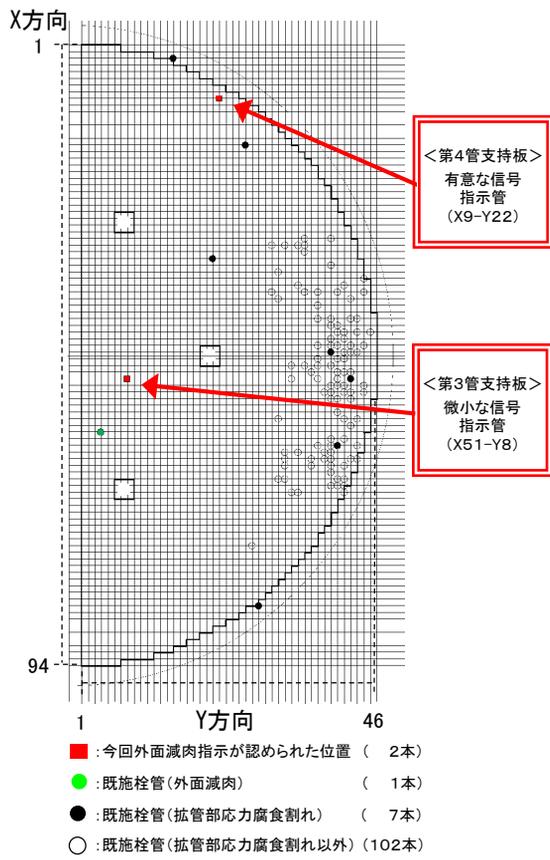
A蒸気発生器（低温側）上部から見た伝熱管位置を示す図

小型カメラを用いた外観観察の結果、有意な減肉信号指示が認められた伝熱管2本および微小な減肉信号指示が認められた伝熱管1本に、信号指示箇所の伝熱管の周方向に摩耗減肉とみられるきずを確認した。

その大きさは、A-SGの伝熱管で、幅1mm以下、周方向に約3mm～5mm、B-SGの伝熱管で、幅1mm以下、周方向に約3mmであることを確認した。

なお、きずの周辺にはスケール等の付着物は認められなかったものの、当該伝熱管周辺の管支持板下面に接触痕を確認した。

第3管支持板 (X51-Y8)

第4管支持板 (X9-Y22)

第3管支持板

1mm以下

約5mm

管支持板 下端から約2mm

第4管支持板

約3mm

管支持板 下端から約1mm

きずが認められた伝熱管4本については、高温側および低温側管板部で閉止栓（機械式栓）を施工し、使用しないこととする。

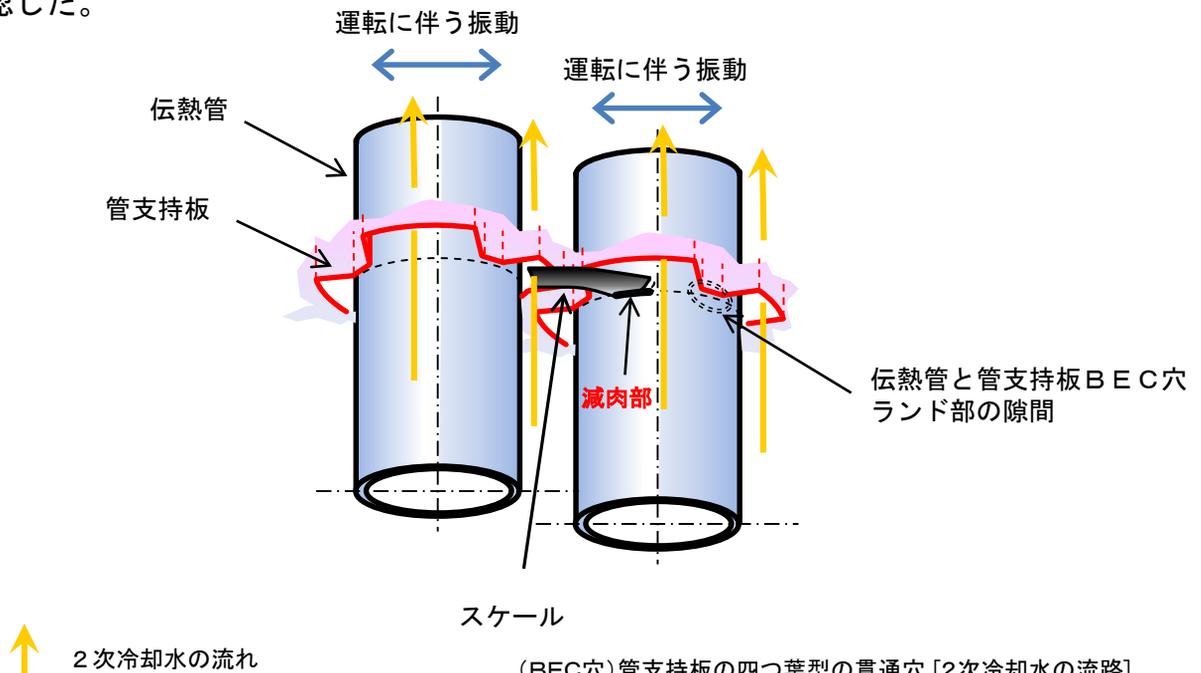
管支持板下面での減肉のメカニズム

工場における再現試験等の結果、SG器内の2次冷却水の流れにより、スケールの形状によっては管支持板下面に留まることを確認した。また、伝熱管がプラント運転に伴い振動することでスケールと繰り返し接触し、摩耗減肉が発生することを確認した。

伝熱管の外面減肉が認められた原因は、これまでの運転に伴い、伝熱管表面に生成された稠密なスケールが前回定期検査時の薬品洗浄の後もSG器内に残存し、プラント運転中に管支持板下面に留まり、そのスケールに伝熱管が繰り返し接触したことで摩耗減肉が発生した可能性が高いと推定した。

工場における再現試験等の結果、蒸気発生器内の水・蒸気の流れにより管支持板下面に留まったスケールに伝熱管が繰り返し接触することにより、摩耗減肉が発生することを確認した。

今回の調査結果を踏まえ、薬品洗浄前にSG器内のスケールおよびスラッジを可能な限り除去するため、小型高圧洗浄装置を用いて管支持板の洗浄を実施する。

その上で、SG器内のスケールの脆弱化を図るため、前回より薬品量を増やした条件（1回目、2回目ともに伝熱管全域を薬品濃度3%で洗浄）で薬品洗浄を実施する。

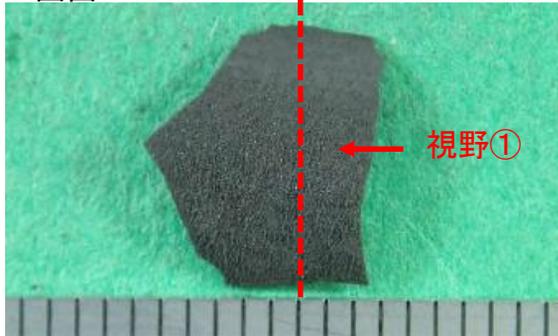
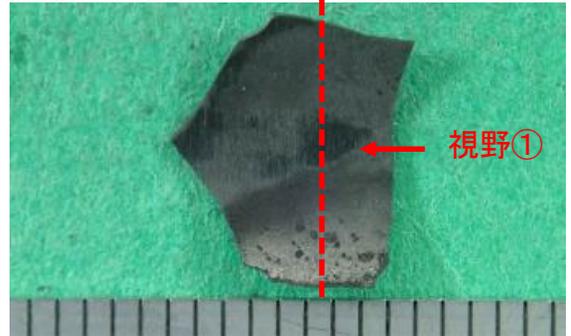
A蒸気発生器 第2管支持板上面（低温側）から回収したスケール

各SGの第1管支持板および第2管支持板上面等から取り出したスケールは、主に多角型、長尺型に分類され、長さが最大のもは、前者が長さ約17mm、幅約10mm、後者が長さ約47mm、幅約4mmであり、大半のスケールは管支持板の流路穴よりも大きく、運転中に管支持板下面の伝熱管の隙間に留まることが可能な形状であった。

形状：主に多角型と長尺型

寸法：多角型で長さが最大のものは、長さ約17mm、幅約10mm

長尺型で長さが最大のものは、長さ約47mm、幅約4mm

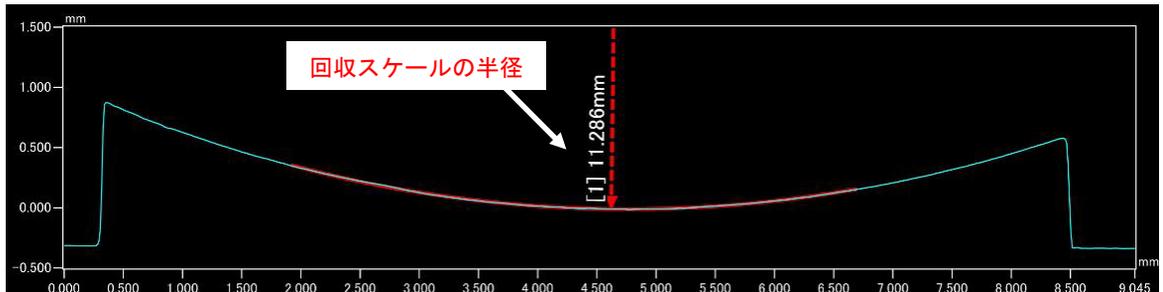
スケールを3次元測定器で計測した結果

また、これらのスケールについては、目視確認の結果、やや湾曲した形状をしており、そのうち各SGから取り出した9個のスケールについて3次元測定器等により計測した結果、直径約22.3～22.6mmの円筒状に沿った形状であり、伝熱管(円筒)の外径(直径22.2mm)に近いことを確認した。

直径約22.3～22.6mmの円筒状に沿った形状で、伝熱管（円筒）の外周（直径22.2mm）に近い形状

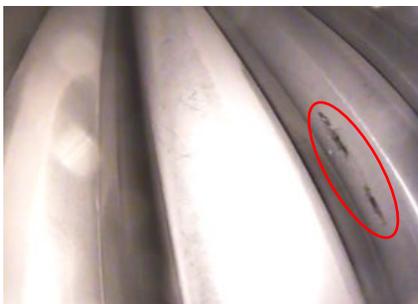
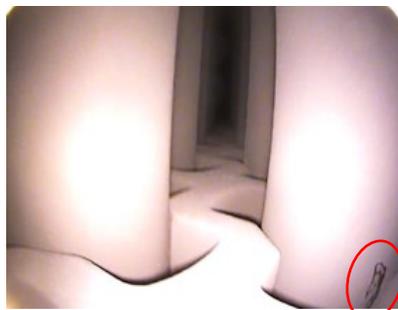
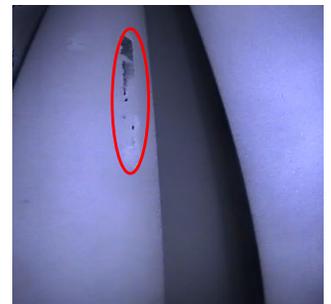
伝熱管外表面の観察結果

S G 器内のスケールの残存状況等の調査に合わせ、伝熱管の外観観察を行った結果、ほぼ全ての伝熱管は全面的にスケールに覆われていた。また、一部の伝熱管は局所的にスケールが剥離した痕跡等も認められた。

これらの状況については、高温側と低温側(水平方向)、管支持板間(上下方向)において有意な差は認められなかった。

○：スケールの剥離痕

A、B、C蒸気発生器のほぼ全ての伝熱管は全面的にスケールに覆われていた。また、一部の伝熱管は局所的にスケールが剥離した痕跡等も認められた。

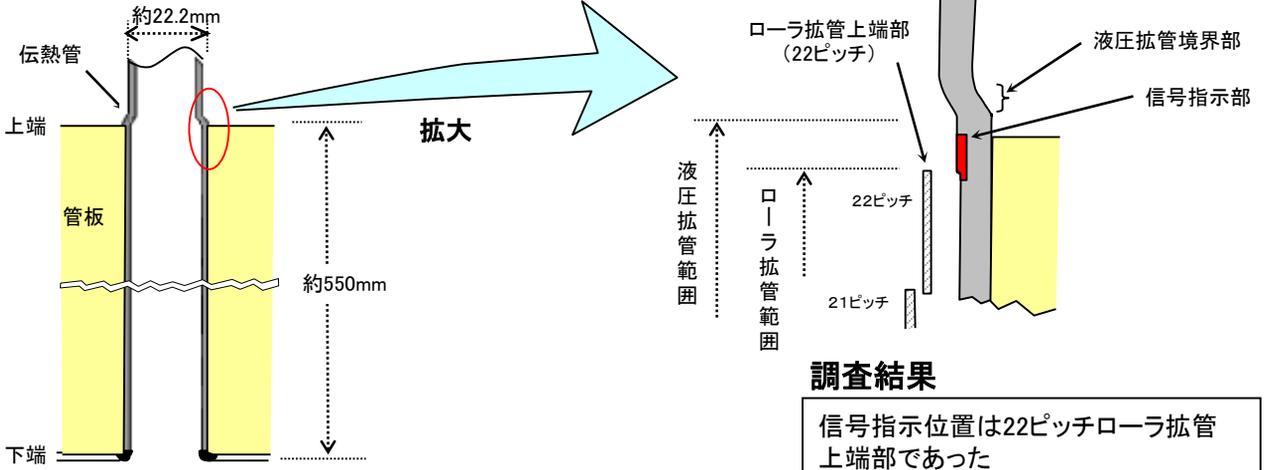
信号指示の位置

今回の有意な信号指示も、高温側管板部のローラ拡管上端部付近において、伝熱管の軸方向に沿った内面きずを示しており、過去の事例と特徴が類似していることを確認した。また、1次冷却材の主要パラメータである温度、圧力、水質について調査を行い、これまでの運転実績の中で、過大な応力を発生させる温度、圧力の変化はなく、水質も基準値の範囲内で安定していたことを確認した。

原因は、蒸気発生器製造時に伝熱管内面のローラ拡管の際に生じた引張り残留応力と運転時¹⁰の内圧および温度環境が相まって生じる応力腐食割れ(既往知見)であると推定している。

今後も、定期検査毎に実施する渦流探傷検査により、伝熱管内面からの応力腐食割れを早期に検出する。

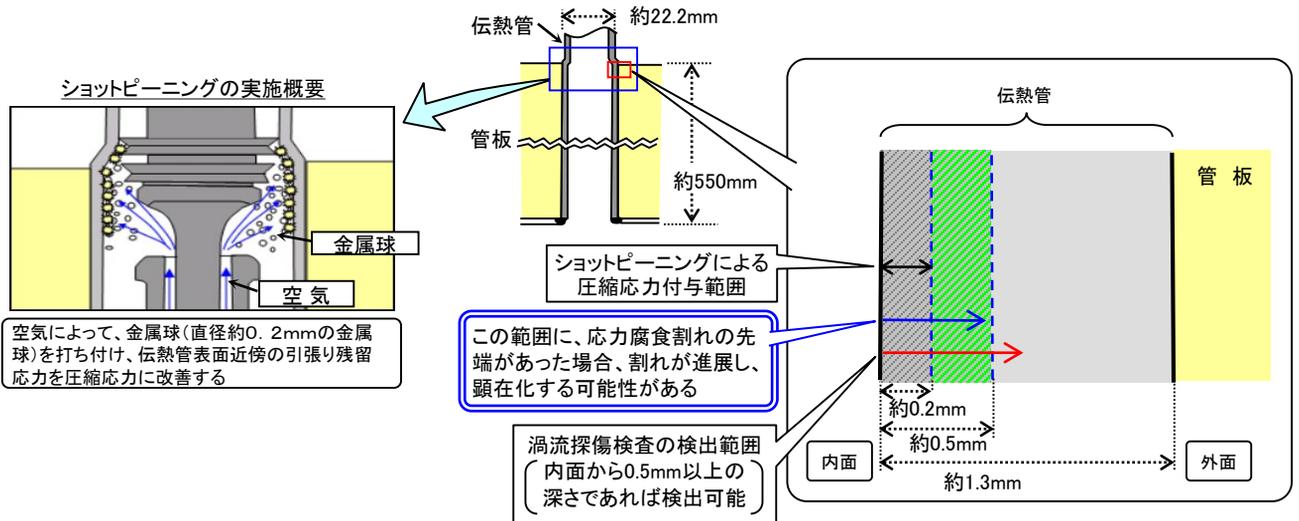
ショットピーニングの効果と渦流探傷検査の検出範囲

なお、高浜発電所3号機では、平成13年の第13回定期検査において、伝熱管の高温側管板拡管部内面にショットピーニング^{※9}を施工し、伝熱管内表面の引張り残留応力を改善している。しかしながら、この施工では、伝熱管内表面近傍（深さ約0.2mmまで）の引張り残留応力は改善されるが、これより深い部分では効果が小さいことが知られている。

このため、ショットピーニング施工時に、渦流探傷検査の検出限界未満（深さ約0.5mm未満）の微小なきずが既に発生していた場合、時間の経過とともになきずが進展する可能性があるとして推定しており、高経年化技術評価でも当該箇所での応力腐食割れの検出が否定できないとしている。今回の損傷についても、このような応力腐食割れが進展し、検出されたものと推定している。
