令和4年7月8日
原子力安全対策課
(04-10)
<16時記者発表>

高浜発電所4号機の定期検査状況について (蒸気発生器伝熱管の渦流探傷検査結果)

高浜発電所4号機の定期検査状況について
 (蒸気発生器伝熱管の渦流探傷検査(ECT)結果)

高浜発電所4号機のECT信号指示管位置図

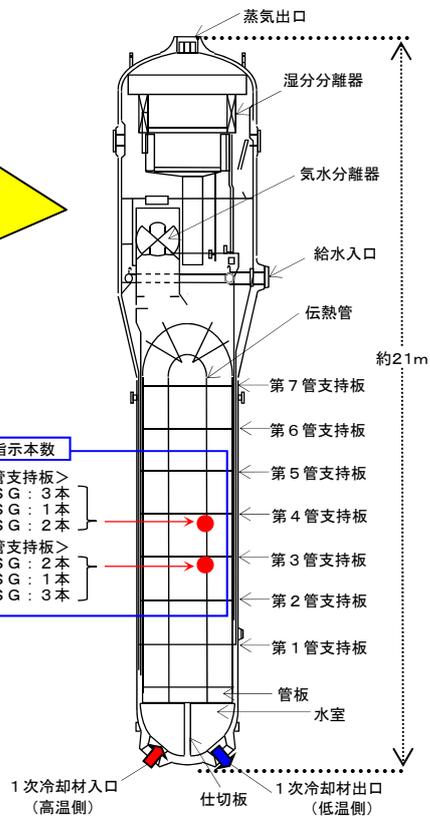
蒸気発生器の概要図

- <第4管支持板>
A-SG: 3本
B-SG: 1本
C-SG: 2本
- <第3管支持板>
A-SG: 2本
B-SG: 1本
C-SG: 3本

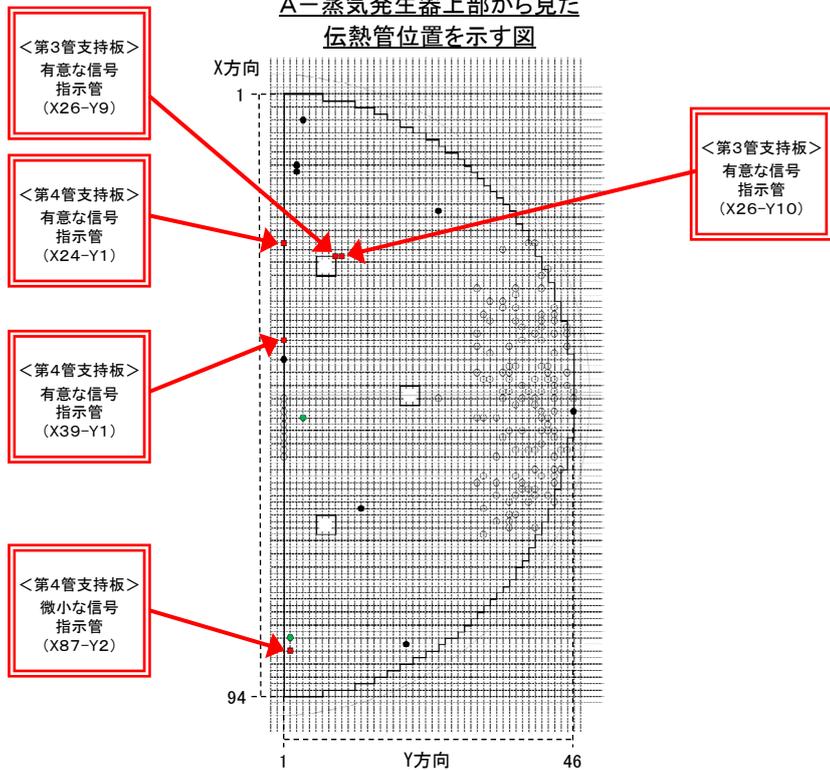
A-蒸気発生器上部から見た
伝熱管位置を示す図

- <第3管支持板>
有意な信号
指示管
(X26-Y9)
- <第4管支持板>
有意な信号
指示管
(X24-Y1)
- <第4管支持板>
有意な信号
指示管
(X39-Y1)
- <第4管支持板>
微小な信号
指示管
(X87-Y2)

- <第3管支持板>
有意な信号
指示管
(X26-Y10)

- : 今回外面減肉が認められた位置 (5本)
- : 既施栓箇所 (外面減肉) (2本)
- : 既施栓管 (拡管部応力腐食割れ) (8本)
- : 既施栓管 (拡管部応力腐食割れ以外) (129本)
