令和4年7月22日
原子力安全対策課
(04-13)
<16時記者発表>

高浜発電所4号機の定期検査状況について (蒸気発生器伝熱管の損傷に関する調査状況)

高浜発電所4号機(加圧水型軽水炉;定格電気出力87.0万kW)は、令和4年6月8日から実施している第24回定期検査において、3台(A、B、C)ある蒸気発生器(SG)の伝熱管全数^{※1}について渦流探傷検査(ECT)^{※2}を実施した。

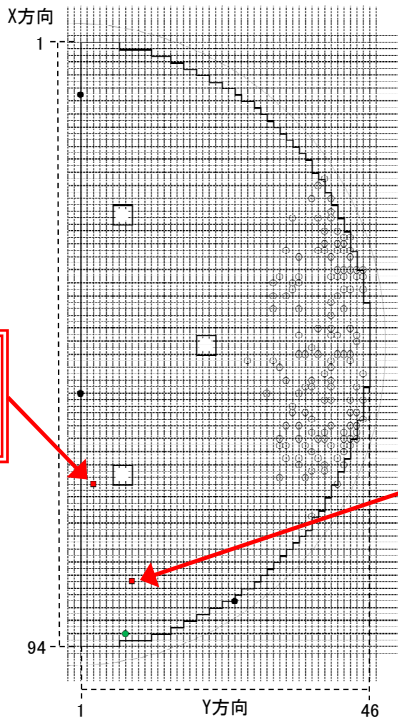
B-蒸気発生器上部から見た伝熱管位置を示す図

<第3管支持板>
微小な信号指示管 (X69-Y3)

<第4管支持板>
有意な信号指示管 (X84-Y9)

- : 今回外面減肉が認められた位置 (2本)
- : 既施栓箇所 (外面減肉) (1本)
- : 既施栓管 (拡管部応力腐食割れ) (3本)
- : 既施栓管 (拡管部応力腐食割れ以外) (131本)

なお、損傷が認められた伝熱管12本については、高温側および低温側管板部で閉止栓（機械式栓）を施工し、使用しないこととする。

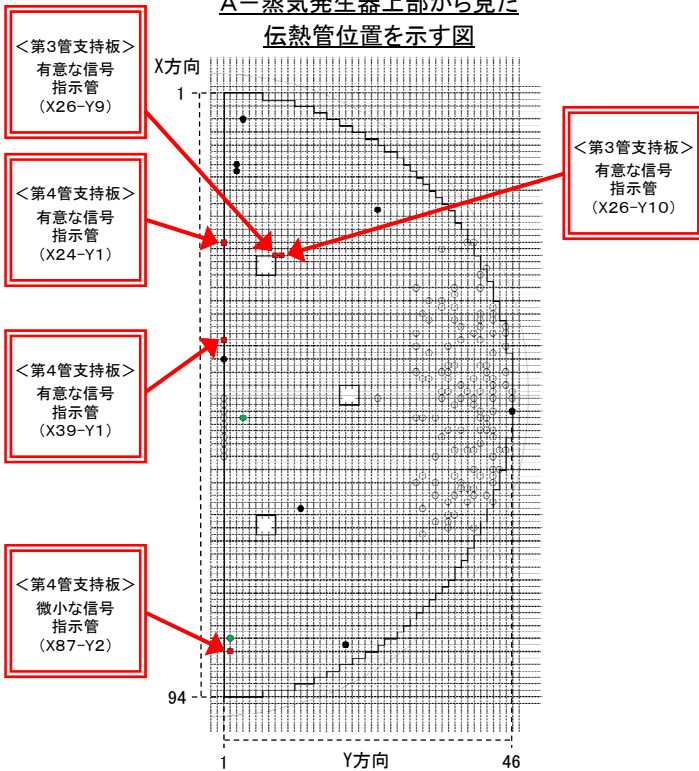
A-蒸気発生器上部から見た
伝熱管位置を示す図

小型カメラを用いて、有意な減肉信号指示が認められた伝熱管10本および微小な減肉信号指示が認められた伝熱管2本（合計12本）の外観を観察した結果、信号指示箇所の伝熱管の周方向に摩耗減肉とみられるきずを確認した。

きずについては、幅1mm以下から約1mm、周方向に約2mmから約7mmの大きさであることを確認した。

- : 今回外面減肉が認められた位置 (5本)
- : 既施栓箇所(外面減肉) (2本)
- : 既施栓管(拡管部応力腐食割れ) (8本)
- : 既施栓管(拡管部応力腐食割れ以外) (129本)

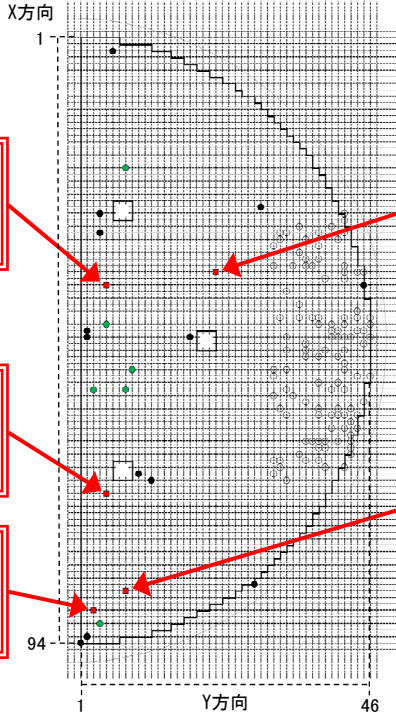
C-蒸気発生器上部から見た
伝熱管位置を示す図

<第3管支持板>
有意な信号
指示管
(X39-Y5)

<第4管支持板>
有意な信号
指示管
(X37-Y22)

<第3管支持板>
有意な信号
指示管
(X71-Y5)

<第3管支持板>
有意な信号
指示管
(X86-Y8)

<第4管支持板>
有意な信号
指示管
(X89-Y3)

- : 今回外面減肉が認められた位置 (5本)
- : 既施栓箇所(外面減肉) (6本)
- : 既施栓管(拡管部応力腐食割れ) (13本)
- : 既施栓管(拡管部応力腐食割れ以外) (110本)

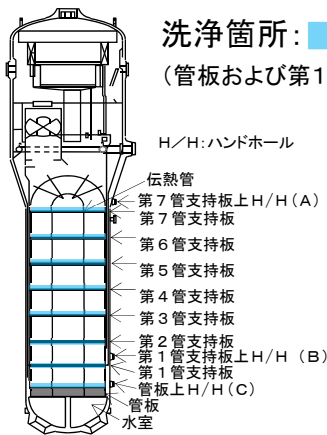
小型高圧洗浄装置による洗浄(高浜3号機 第25回定期検査の例)

洗浄箇所:
(管板および第1管支持板から第7管支持板上)

- (1) 小型高圧洗浄装置を用いた管支持板の洗浄によるスケールおよびスラッジの除去
- (2) SG器内のスケールの脆弱化を目的とした薬品洗浄

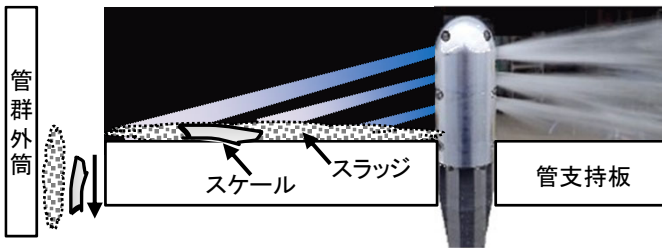
例) 第1, 2管支持板の洗浄(水平ノズルによる洗浄)

管支持板上に移動させたスケール等を押流し、管板に落下させる。
