## 高浜発電所3号機の原子炉起動と調整運転の開始について (第25回定期検査)

高浜発電所3号機（加圧水型軽水炉：定格電気出力87.0万kW）は、令和4年3月1日から第25回定期検査を実施しているが、令和4年7月24日に原子炉を起動し、同日24日に臨界となる予定である。

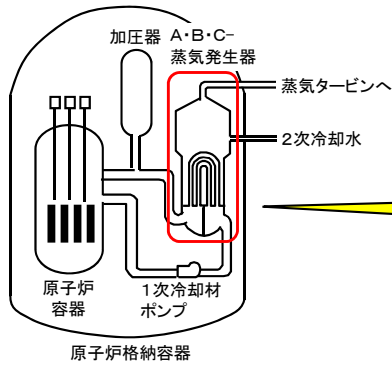
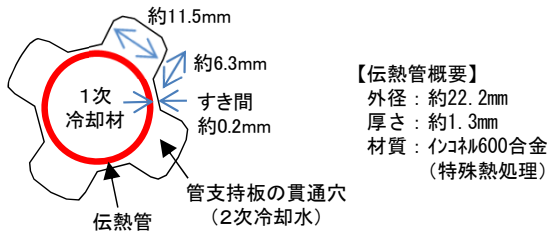
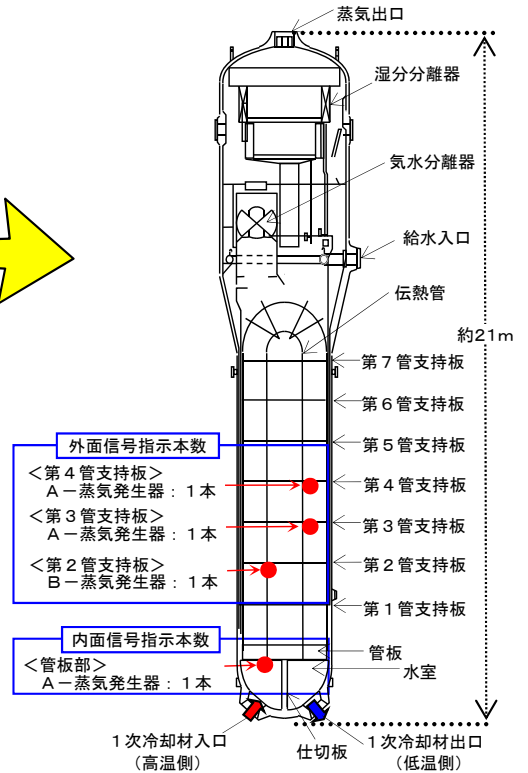
# 図－2 蒸気発生器伝熱管の渦流探傷検査結果

3 台ある蒸気発生器 (SG) の伝熱管全数について、渦流探傷検査を実施した結果、A－SG の伝熱管 2 本および B－SG の伝熱管 1 本に有意な信号指示が認められた。このほか、A－SG の伝熱管 1 本に微小な減肉とみられる信号指示 (判定基準未滿) が認められた。

これらの 4 本のうち A－SG の 1 本は、高温側の管板部に内面 (1 次側) からの割れとみられる信号指示であり、原因は、過去の調査結果や運転履歴の調査から既往知見である応力腐食割れと推定した。

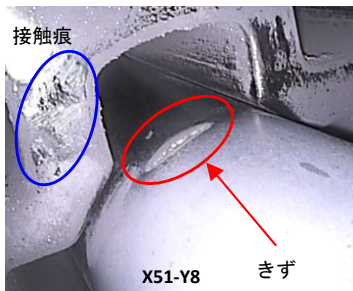
##### 第3管支持板 (X 5 1 - Y 8)

残りの 3 本は、外面 (2 次側) からの減肉信号指示であり、小型カメラによる調査の結果、伝熱管外面に幅 1 mm 以下、周方向に約 3 mm～5 mm のきずがあり、管板や管支持板上面には、スケールおよびスラッジが残存していることを確認した。

原因調査の結果、前回定期検査時の SG 器内の薬品洗浄後も稠密なスケールが残存し、プラント運転に伴い管支持板下面に留まり、そのスケールに伝熱管が繰り返し接触したことで、摩耗減肉が発生した可能性が高いと推定した。

対策として、SG 器内のスケールおよびスラッジを可能な限り除去するため、小型高圧洗浄装置を用いて管支持板の洗浄を実施した上で、スケールの脆弱化を図るため、薬品洗浄を行った。また、きずが認められた伝熱管 4 本は、閉止栓を施工し、使用しないこととした。

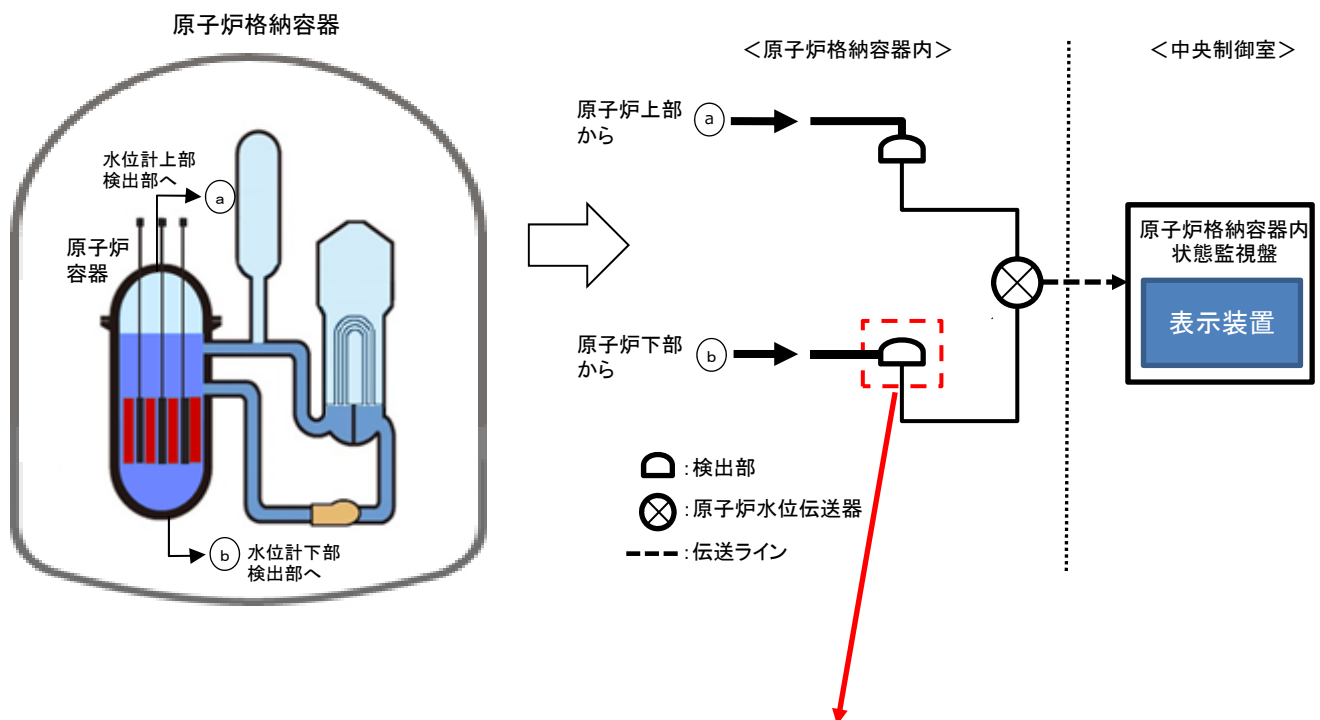
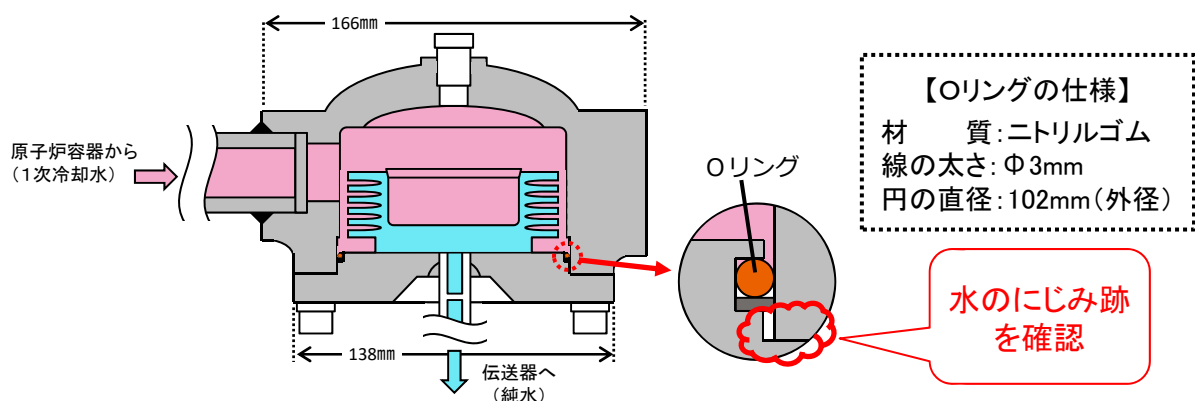
図－3 高浜発電所3号機の運転上の制限の逸脱について  
(原子炉水位伝送器フランジ部からの水のにじみ跡)

原子炉格納容器内を点検していたところ、7 月 12 日 14 時 10 分頃、原子炉水位計に信号を送る伝送器<sup>※1</sup>のフランジ部<sup>※2</sup>に水のにじみ跡を確認した。

原子炉格納容器内を点検中、原子炉水位伝送器の検出部のフランジ部に水のにじみ跡を確認した。  
当該フランジ部からの水のにじみは継続しておらず、床面等への漏えいも認められていない。  
当該伝送器の健全性に問題はないものの、原因調査を行うため、当該伝送器の点検を行うこととした。  
この点検に伴い、原子炉水位計を隔離したことで、当該水位計の機能が停止したことから、保安規定の運転上の制限を満足していない状態にあると判断した。  
その後、当該伝送器フランジ部のシート面の部品を取り替え、漏えい試験等を行った結果、当該伝送器に異常がないことを確認したことから、保安規定の運転上の制限を満足する状態に復帰した。

その後、同日に当該伝送器フランジ部のシート面の部品を取り替え、漏えい試験等を行った結果、当該伝送器に異常がないことを確認したことから、同日 15 時 35 分に保安規定の運転上の制限を満足する状態に復帰した。

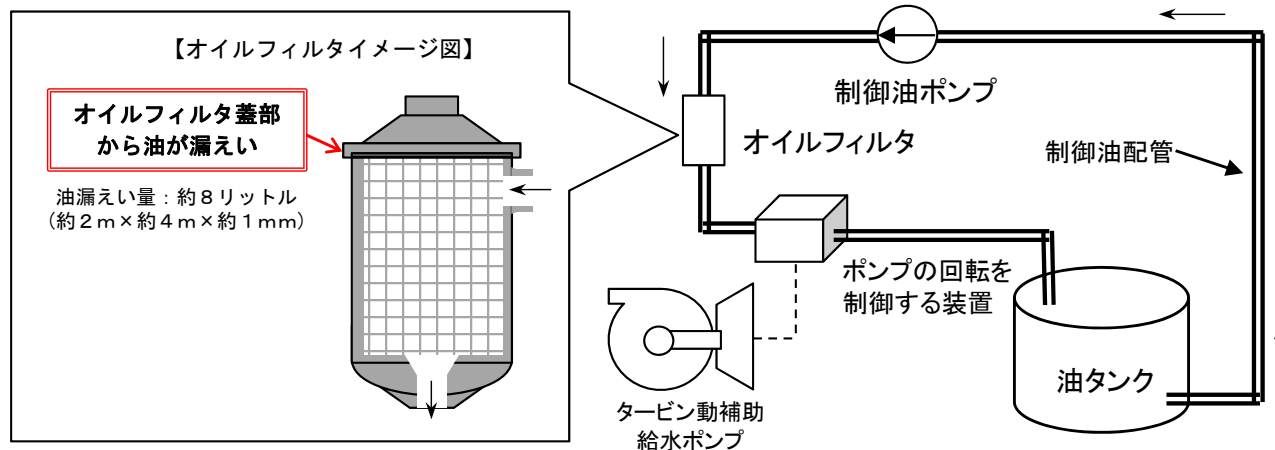
### <タービン動補助給水ポンプ制御油系統概略図>

オイルフィルタ蓋部  
から油が漏えい

油漏えい量: 約8リットル  
(約2m×約4m×約1mm)

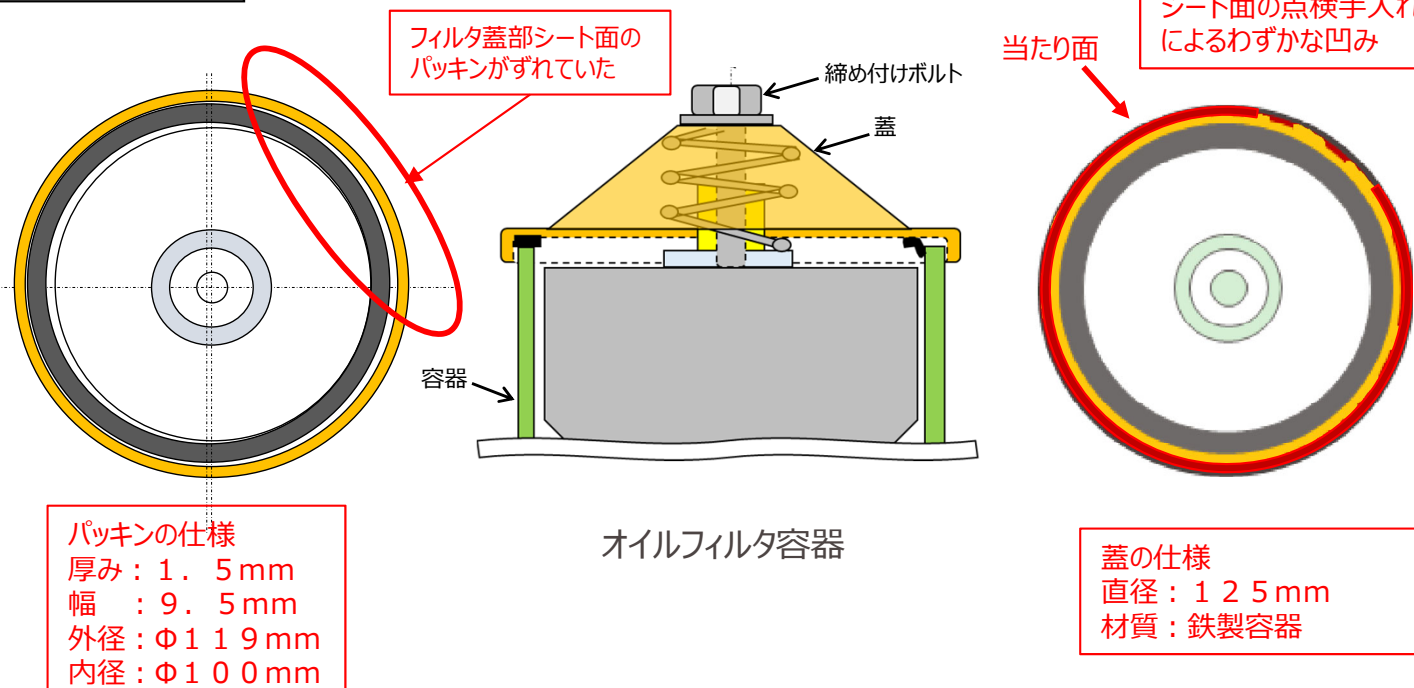
## 調査結果

油の漏れは、制御油ポンプの系統にあるオイルフィルタの蓋部からであり、分解点検の結果、蓋部のシート面のパッキンが中心からずれて装着されていたこと、およびフィルタ容器側のシート面の点検手入れによってわずかな凹みが生じていることが確認された。このため、パッキンと容器側シート面の密着が不十分となり、油漏れが発生したと推定した。

対策として、パッキンの取り替えおよびシート面の手入れを実施し、制御油ポンプの確認運転を行った結果、油漏れがないことを確認したことから、7 月 22 日 16 時 25 分に運転上の制限を満足する状態に復帰した。
