令和4年8月16日
原子力安全対策課
(04-16)
<17時45分資料配付>

美浜発電所3号機の定期検査状況について
(A封水注入フィルタ蓋フランジ部からの水漏れに関する原因と対策について)

美浜発電所3号機 A封水注入フィルタ蓋フランジ部からの水漏れについて

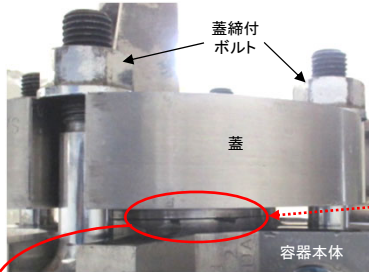
<封水注入フィルタ蓋フランジ部写真>

その後、漏えい箇所を確認するため、封水注入フィルタ室に立ち入り、フィルタ^{※3}の外観点検を行った結果、フィルタ上部の蓋フランジ面からOリングがはみ出していることを確認した。

- ・Oリングを目視点検した結果、フランジ周方向の約4分の1の範囲で、端面からはみ出しており、一部が破断していた。
- ・フランジ開放後、拡大鏡によりOリングを観察した結果、破断部以外では、外周面に傷等の異常は認められなかった。
- ・工事記録等を確認した結果、Oリングの寸法、材料は、仕様通りであり、正規の位置に取り付けられていた。

当該フィルタおよびB封水注入フィルタについて、Oリングを新品に取り替えたいうえで、以下のとおり対策を実施する。

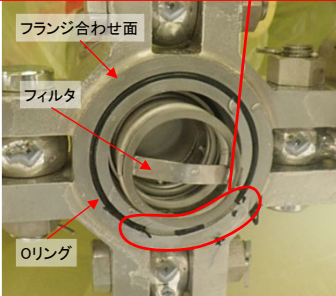
<蓋を取り外した状態の写真>

リングがフランジの周方向約4分の1の範囲で端面からはみ出しており、一部が破断

ボルトを締付工具により確認したところ、締付力が規定値よりも不足していた

フィルタ蓋フランジのボルトが規定トルク値で締め付けられていなかったことが判明

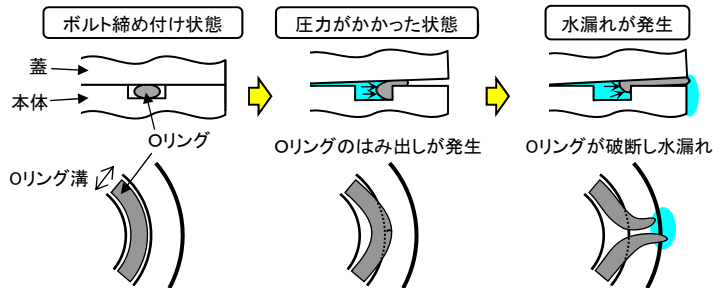
水漏れ発生のメカニズム

このため、その後のプラントの運転等に伴う系統圧力により、当該フランジ部の漏れ止め用のOリングが徐々に外側に押し出され、破断し、漏えいが発生したものと推定した。

- ・調査結果から、今回、漏えいのあった当該フランジ部については、前回定期検査でのフィルタ取替工事において、本来のトルク値より低い値でボルトが締め付けられていた。
- ・そのトルク値が低かった原因は、協力会社の作業員が、作業要領を作成するにあたり、工事計画書に記載されているトルク値の判定基準を引用すべきところ、協力会社作業員のパソコンに保存されていた誤ったトルク値の判定基準を引用したことによるものであった。
- ・このため、その後のプラントの運転等に伴う系統圧力により、当該フランジ部の漏れ止め用のリングが徐々に外側に押し出され、破断し、漏えいが発生したものと推定した。

- ・契約と発注を別に行う工事について、関西電力は、従来の工事計画書の承認に加え、協力会社が作成する作業要領を工事実施前に確認する運用とする。
- ・協力会社に対して、速やかに本事象の周知を行っており、今後、新たな運用の徹底を図る。さらに、中長期的に、定期検査ごとの説明会等、関西電力が協力会社に行う教育の場を通じてルールの遵守等について周知を図る。
- ・美浜発電所3号機について、漏えい防止および機器の動作不良防止の観点から、起動時の現場点検を強化して実施する。

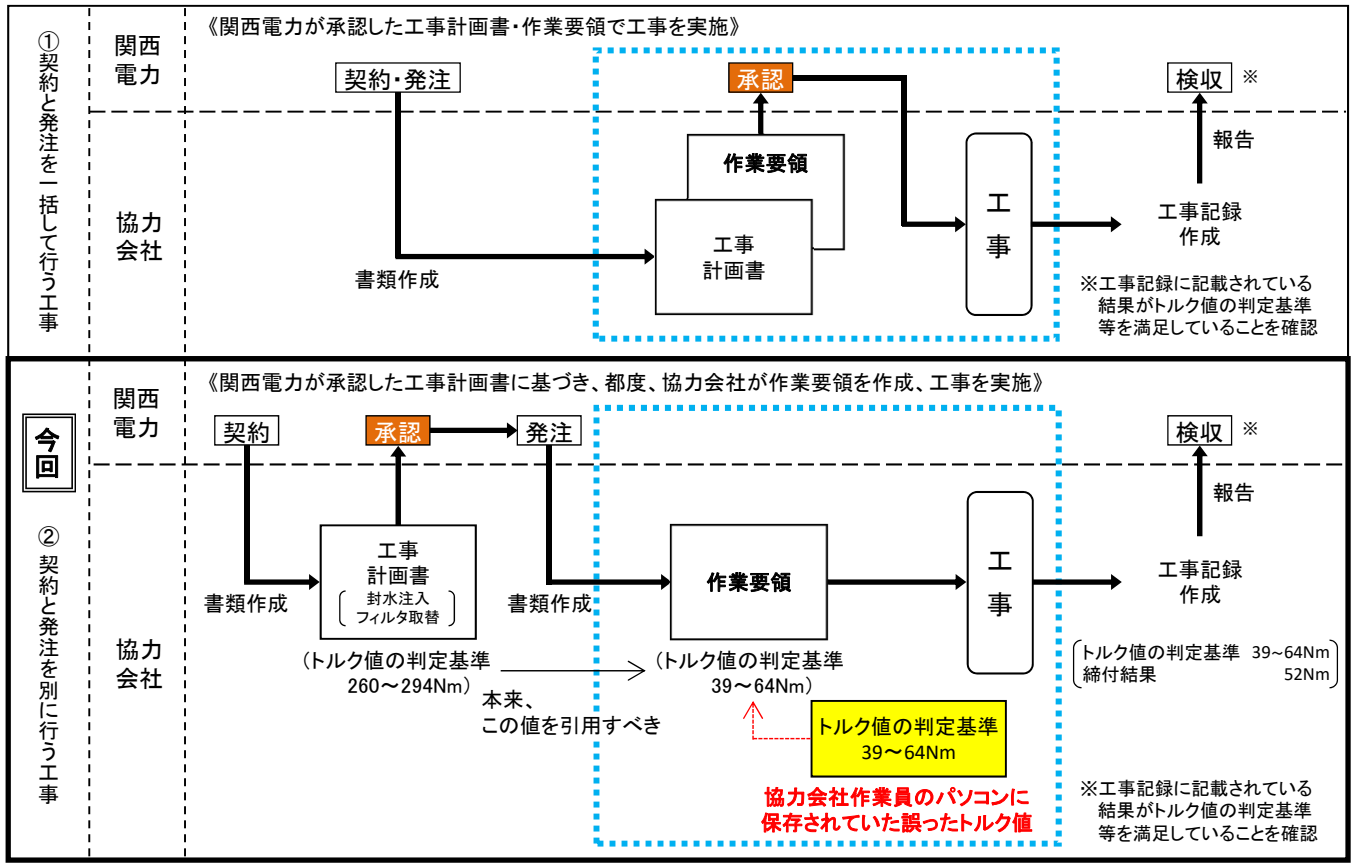
- ・発電所における工事の契約・発注の流れは、①「契約と発注を一括して行う工事」と②「契約と発注を別に行う工事」の2パターンに大別。
- ・今回の工事は②のパターンで実施。このパターンでは、本来、関西電力が承認した工事計画書に基づき、協力会社が作業要領を作成、工事を実施すべきところ、今回、工事計画書とは異なる数値を作業要領に記載し、工事を実施。
