令和4年8月23日  
原子力安全対策課  
(04-19)  
<15時記者発表>

## 高浜発電所4号機の定期検査状況について (蒸気発生器伝熱管の損傷に関する原子炉施設故障等報告書の提出)

# 外面からの信号指示があった伝熱管の調査

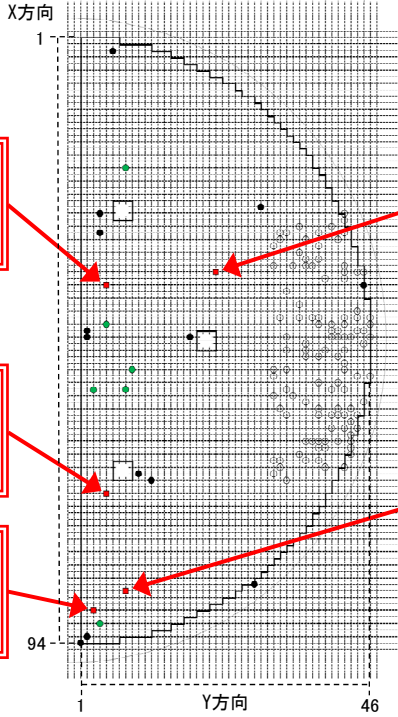
C-蒸気発生器上部から見た  
伝熱管位置を示す図

<第3管支持板>  
有意な信号  
指示管  
(X39-Y5)

<第4管支持板>  
有意な信号  
指示管  
(X37-Y22)

<第3管支持板>  
有意な信号  
指示管  
(X71-Y5)

<第3管支持板>  
有意な信号  
指示管  
(X86-Y8)

<第4管支持板>  
有意な信号  
指示管  
(X89-Y3)

きずの深さ※ : 減肉率約49%

きずの深さ※ : 減肉率約34%

きずの深さ※ : 減肉率約35%

きずの深さ※ : 減肉率約31%

きずが認められた伝熱管12本については、高温側および低温側管板部で閉止栓（機械式栓）を施工し、使用しないこととする。

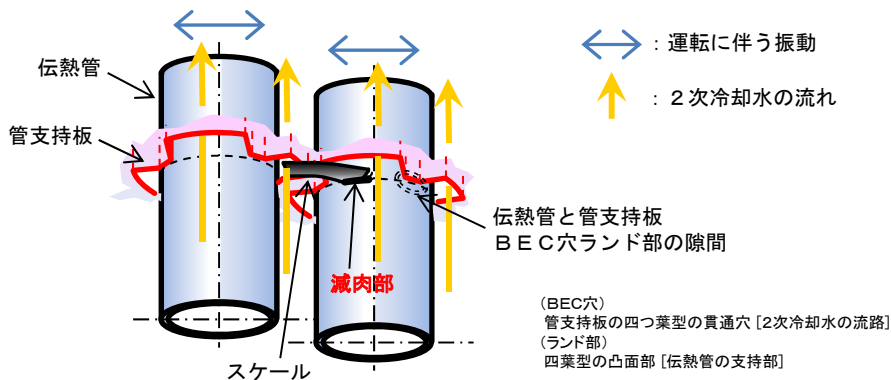
### 管支持板下面での減肉のメカニズム

工場における再現試験等の結果、蒸気発生器内の水・蒸気の流れにより管支持板下面に留まったスケールに伝熱管が繰り返し接触することにより、摩耗減肉が発生することを確認した。

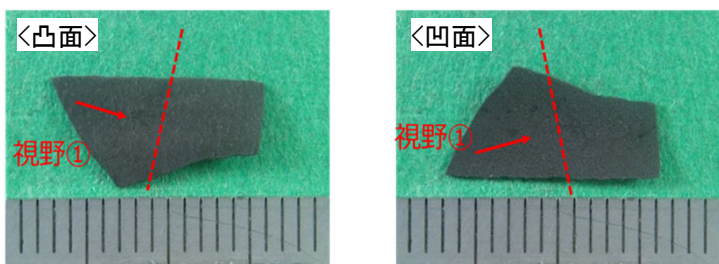
#### A蒸気発生器 管板上部（高温側）から回収したスケール

形状：主に多角型と長尺型  
 寸法：多角型で最大のものは、長さ約25mm、幅約13mm  
 長尺型で最大のものは、長さ約29mm、幅約6mm

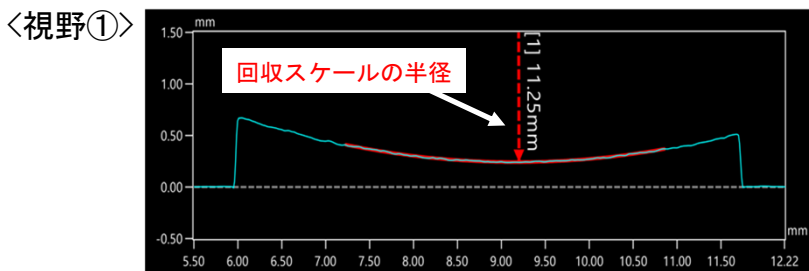
#### スケールを3次元測定器で計測した結果

直径約22.3~22.5mmの円筒状に沿った形状で、伝熱管（円筒）の外周（直径22.2mm）に近い形状

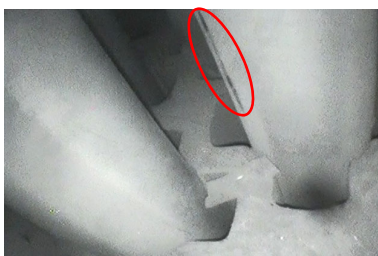
#### A蒸気発生器 (第3管支持板、低温側)

○：スケールの剥離痕

A、B、C蒸気発生器のほぼ全ての伝熱管は全面的にスケールに覆われていた。また、一部の伝熱管は局部的にスケールが剥離した痕跡等も認められた。
