令和4年8月29日
原子力安全対策課
(04-20)
<15時記者発表>

美浜発電所3号機の原子炉起動と調整運転の開始について (第26回定期検査)

美浜発電所3号機 第26回定期検査の作業工程

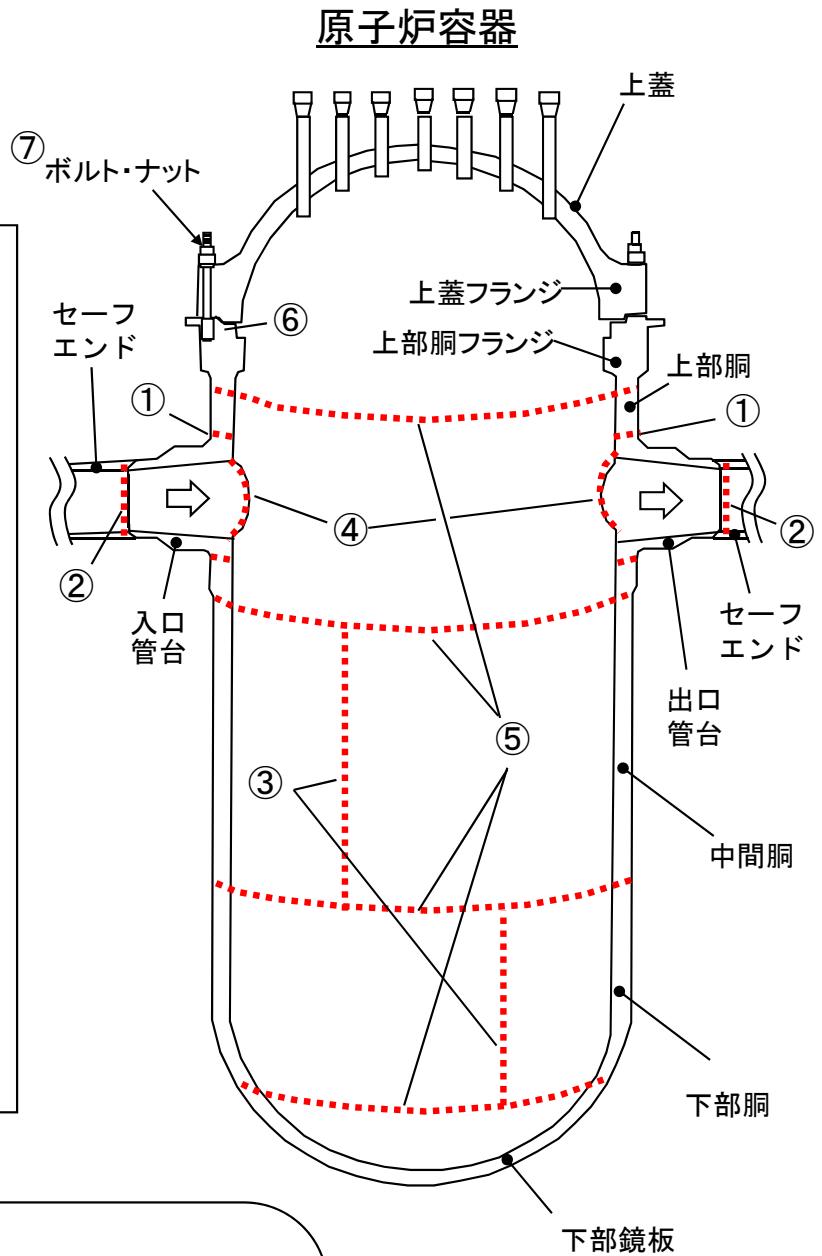
図-2 原子炉容器供用期間中検査

原子炉容器の供用期間中検査として、原子炉容器溶接部等の超音波探傷検査を行い、健全性を確認した。

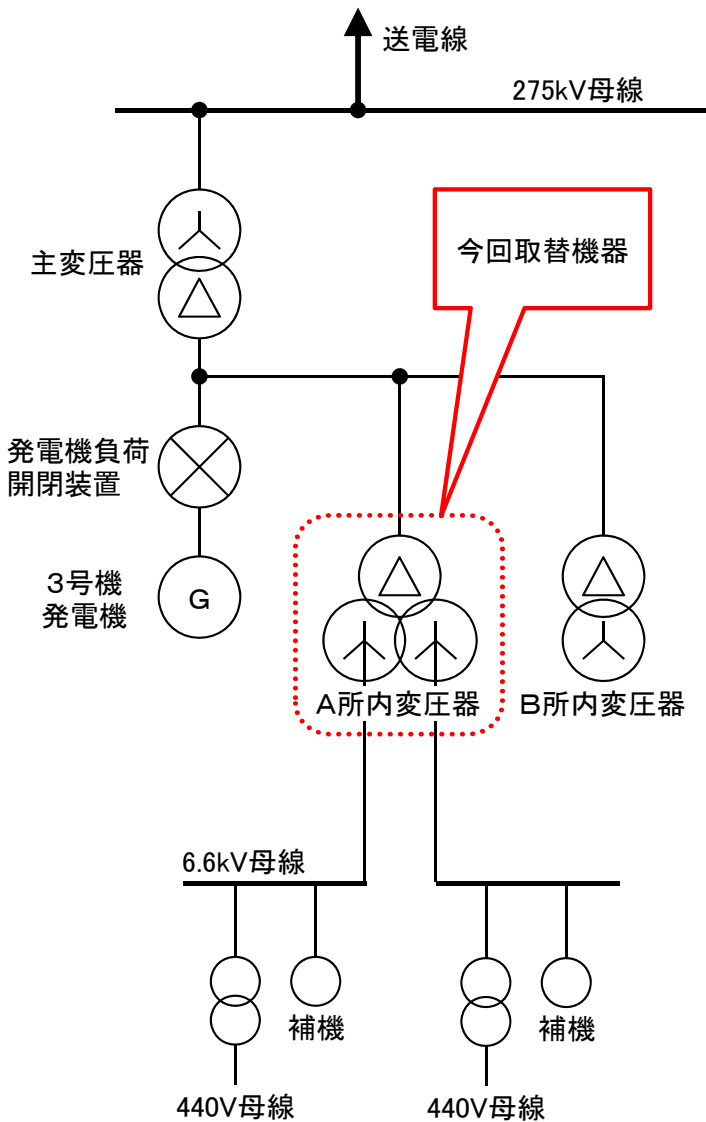
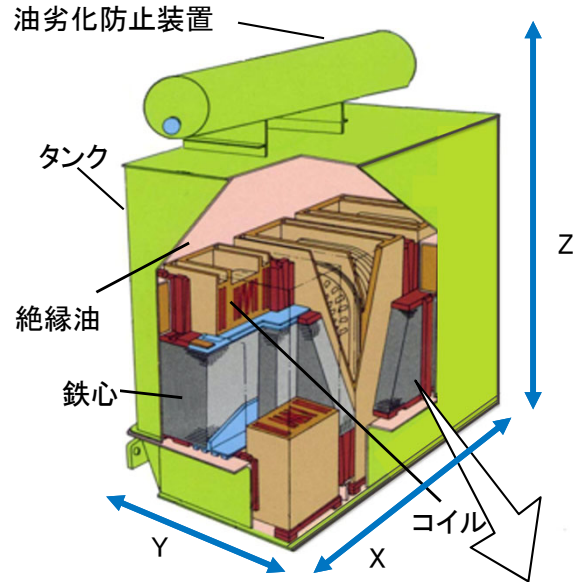
図-5 A所内変圧器取替工事

A所内変圧器コイルの絶縁性能が経年劣化の傾向にあるため、予防保全としてA所内変圧器を新品に取り替えた。

コイルは、銅線数本を絶縁紙で巻き上げたもので、絶縁油が入ったタンク内にある。絶縁紙は、長期間、変圧器運転温度の熱影響等を受けることで強度が低下(経年劣化)する。この状態で、送電線事故等の外的要因により変圧器コイルに電磁力が加わった場合、絶縁破壊に至る可能性がある。

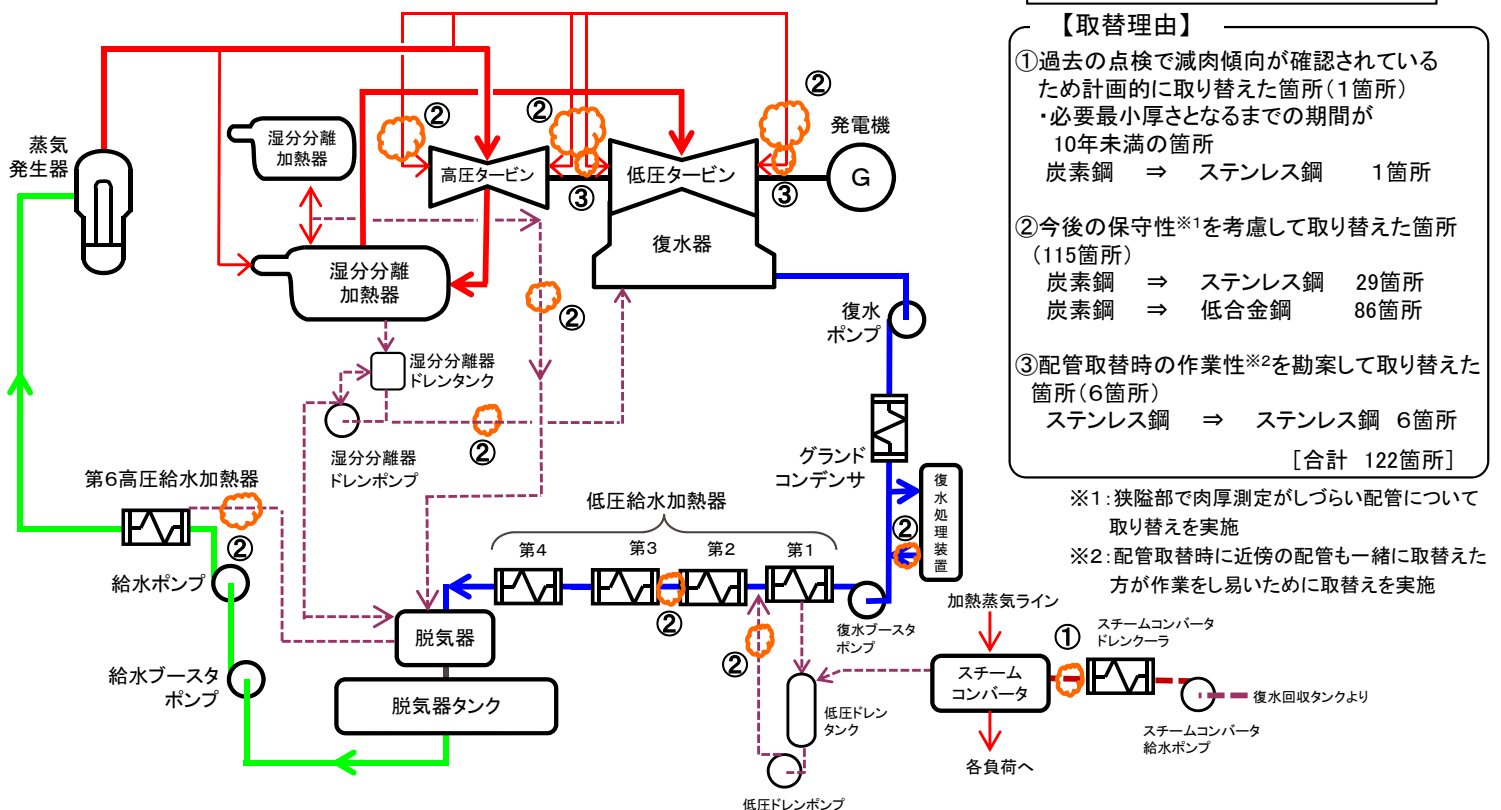
図-7 2次系配管の点検等

今定期検査において、1,530箇所について超音波検査(肉厚測定)等を実施した。
 <超音波検査(肉厚測定):1,498箇所、内面目視検査:32箇所>

必要最小厚さを下回っている箇所、および次回定期検査までに必要最小厚さを下回る可能性があるとして評価された箇所はなかった。

過去の点検において減肉傾向が確認された部位1箇所、今後の保守性を考慮した部位115箇所、配管取り替え作業時の作業性を勘案した部位6箇所、合計122箇所を耐食性に優れたステンレス鋼もしくは低合金鋼の配管に取り替えた。

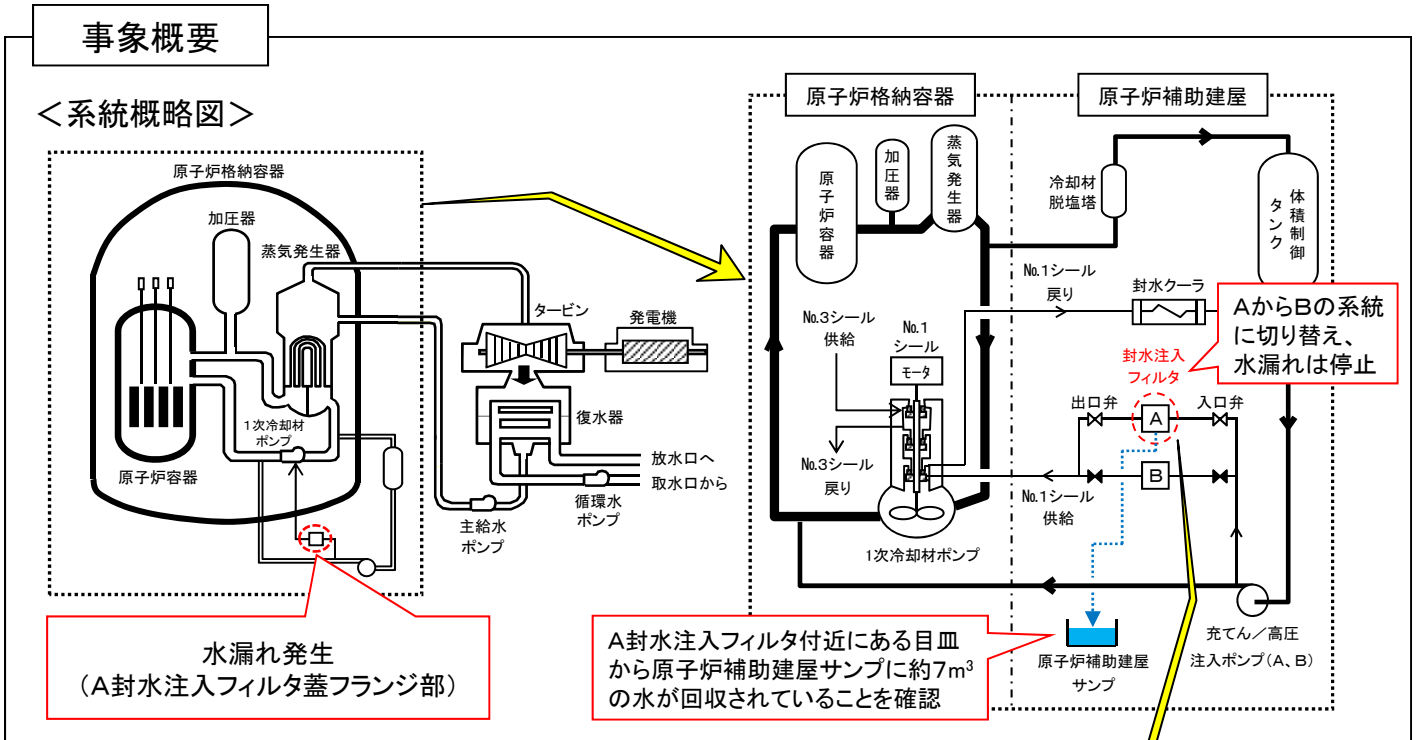
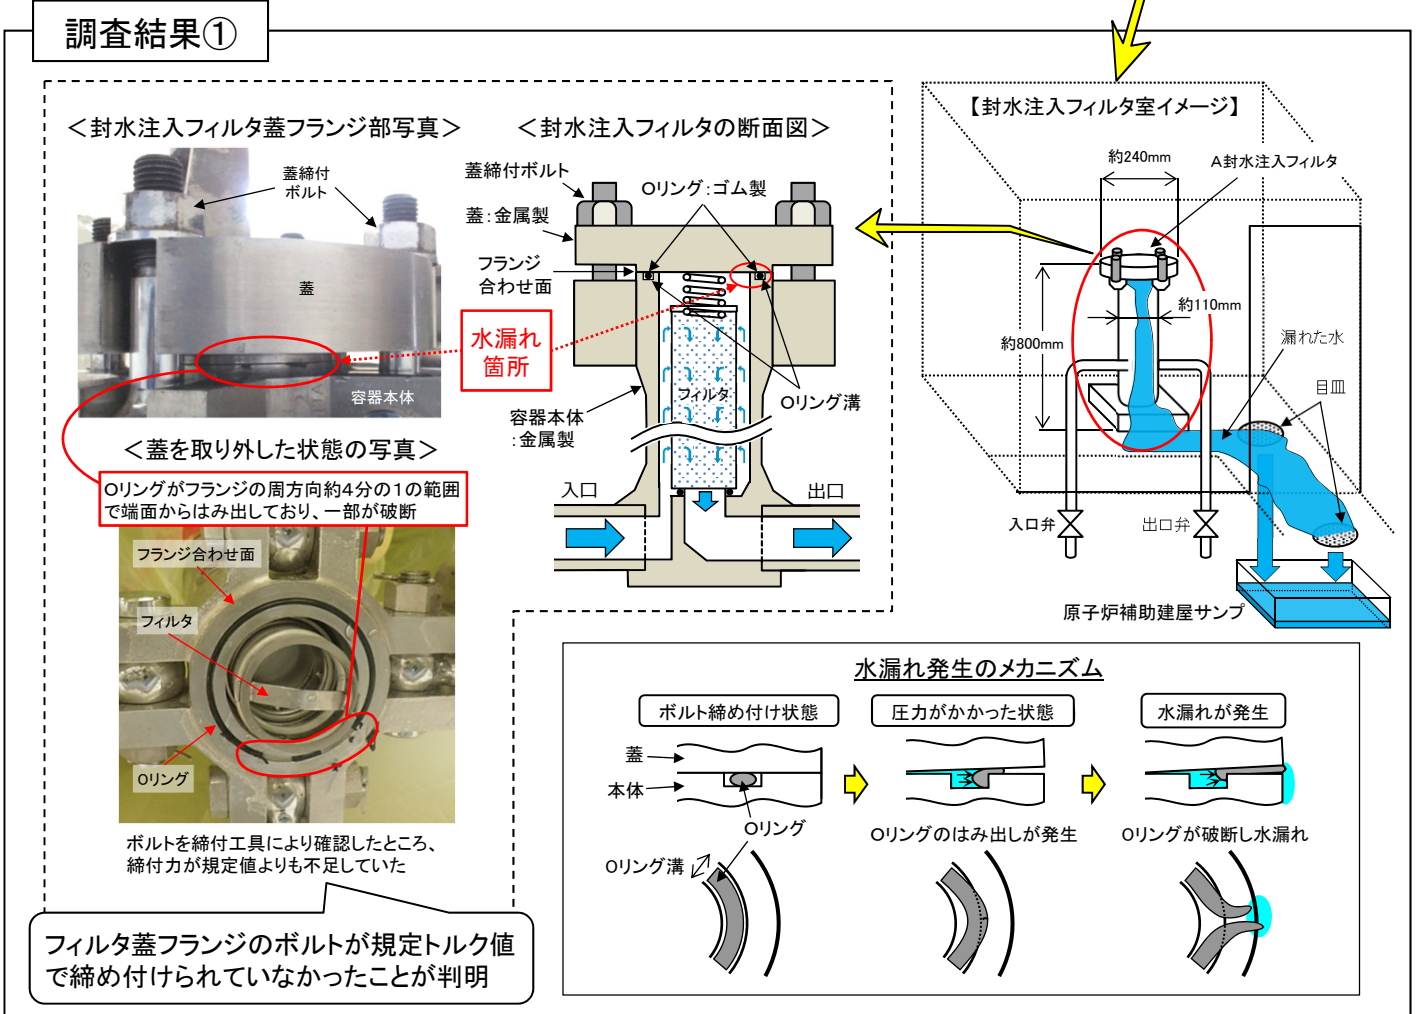
図-8 美浜発電所3号機 A封水注入フィルタ蓋フランジ部からの水漏れについて

1次冷却材系統の漏えい試験のため、同系統の昇温・昇圧中の8月1日、原子炉補助建屋内のA封水注入フィルタ蓋フランジ部から水の漏えいを確認した。床面の水溜まり量や原子炉補助建屋サンプの水位上昇量から、漏えい量は、約7m³(放射エネルギーは約2.2×10⁶Bq)と推定した。

調査の結果、前回定期検査でのフィルタ取替工事において、フランジ部のボルトを締め付けるトルク値(締め付け力)の誤った値が作業要領に記載されており、現場でも本来のトルク値より低い値でフランジ部のボルトが締め付けられていることを確認した。このため、プラントの運転等に伴う系統圧力により、当該フランジ部の漏れ止め用のOリングが徐々に外側に押し出され、破断し、漏えいが発生したと推定した。

フィルタ蓋フランジのボルトが規定トルク値で締め付けられていなかったことが判明

- ・調査結果から、今回、漏えいのあった当該フランジ部については、前回定期検査でのフィルタ取替工事において、本来のトルク値より低い値でボルトが締め付けられていた。
- ・そのトルク値が低かった原因は、協力会社の作業員が、作業要領を作成するにあたり、工事計画書に記載されているトルク値の判定基準を引用すべきところ、協力会社作業員のパソコンに保存されていた誤ったトルク値の判定基準を引用したことによるものであった。
- ・このため、その後のプラントの運転等に伴う系統圧力により、当該フランジ部の漏れ止め用のOリングが徐々に外側に押し出され、破断し、漏えいが発生したものと推定した。

対策として、「契約と発注を別に行う工事」について、協力会社は、作成した作業要領のトルク等が承認された工事計画書の値と同じであることを確認したうえで関西電力へ報告し、関西電力は、協力会社が作成する作業要領を工事実施前に確認する運用とする。また、漏えい防止および機器の動作不良防止の観点から、起動時の現場点検を強化する。

- ・契約と発注を別に行う工事について、関西電力は、従来の工事計画書の承認に加え、協力会社が作成する作業要領を工事実施前に確認する運用とする。
- ・協力会社に対して、速やかに本事象の周知を行っており、今後、新たな運用の徹底を図る。さらに、中長期的に、定期検査ごとの説明会等、関西電力が協力会社に行う教育の場を通じてルール遵守等について周知を図る。
- ・美浜発電所3号機について、漏えい防止および機器の動作不良防止の観点から、起動時の現場点検を強化して実施する。

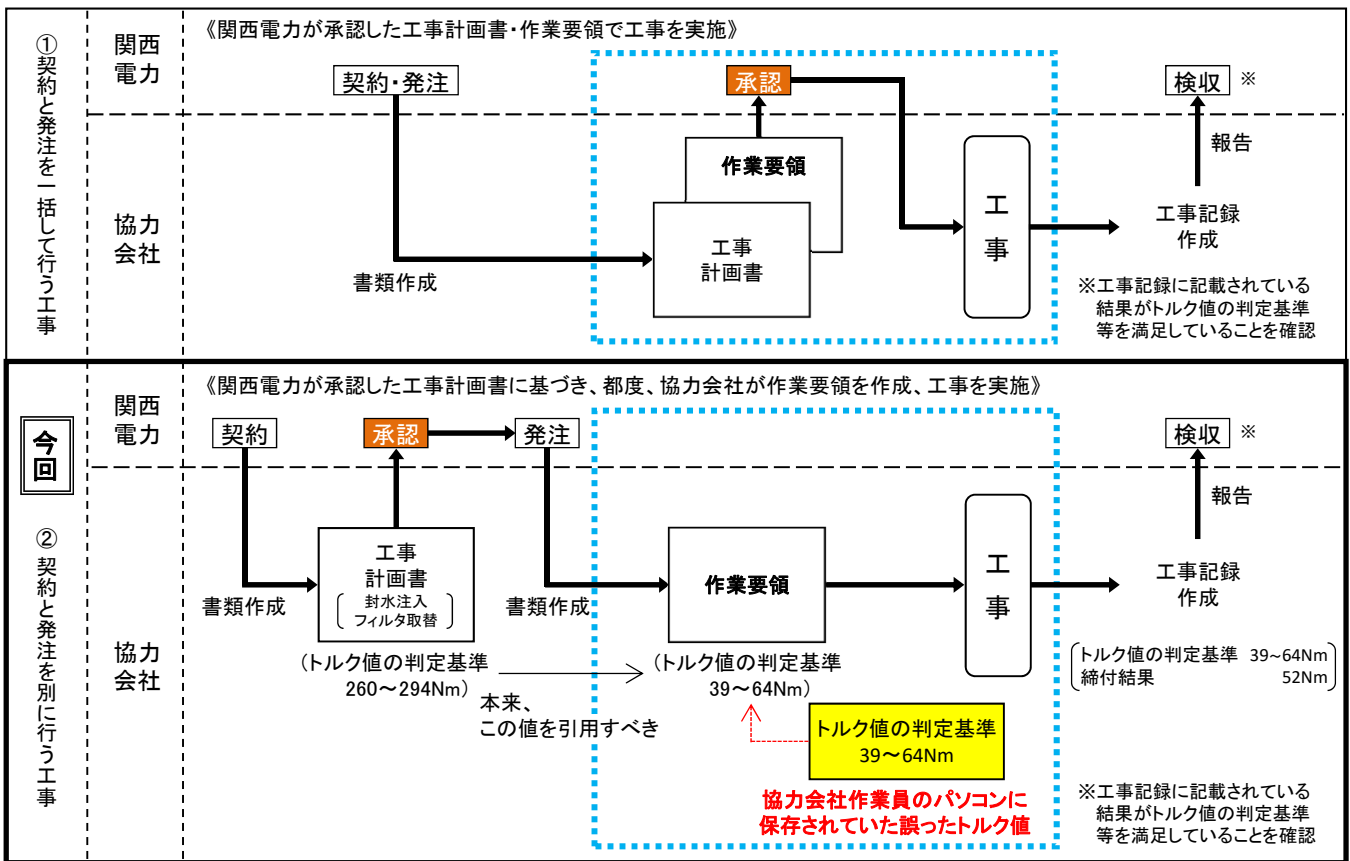
調査結果③

- ・発電所における工事の契約・発注の流れは、①「契約と発注を一括して行う工事」と②「契約と発注を別に行う工事」の2パターンに大別。
- ・今回の工事は②のパターンで実施。このパターンでは、本来、関西電力が承認した工事計画書に基づき、協力会社が作業要領を作成、工事を実施すべきところ、今回、工事計画書とは異なる数値を作業要領に記載し、工事を実施。

- ・今回のA、B封水注入フィルタ工事以外に、契約と発注を別に行う工事を対象として、関西電力が承認した工事計画書と工事記録を比較した結果、トルク値の判定基準に誤りがないことを確認した。
- ・また、美浜発電所3号機に加えて、高浜発電所3、4号機、大飯発電所3、4号機について調査した結果、トルク値の判定基準に誤りはなかった。

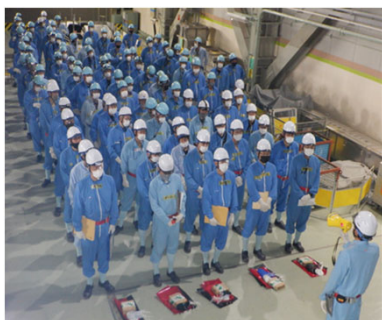
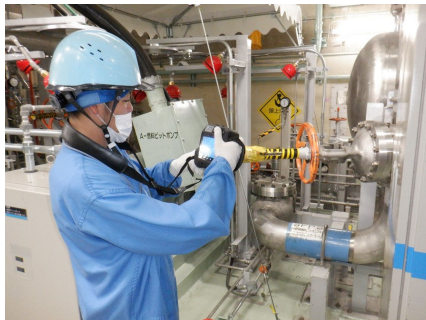
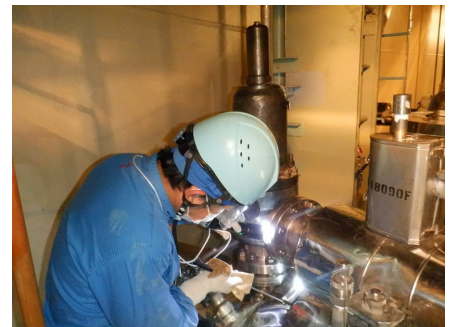
図-9 現場点検

A封水注入フィルタ蓋フランジ部からの水漏れ事象を踏まえ、漏えい防止および機器の動作不良防止の観点から、起動時の現場点検を強化した。現場点検は、原子炉起動前の、1次冷却材システムの昇温・昇圧の過程およびその後に実施し、関西電力社員、メーカーおよび協力会社の延べ約200名が参加した。その結果、漏えいや機器の動作不良はなく、異常はなかった。

点検内容	【1回目】8月19日	【2回目】8月27日
○漏えい防止の観点 可搬型赤外線サーモグラフィを用いた微小な漏えいに着目した確認および、フランジ部、接合部などのシール部分に対して、ふき取り布を用いた微小な漏えいがないことを確認	異常なし	異常なし
○機器の動作不良防止の観点 弁の動作を制御する電磁弁について、電流値を測定して異常がないことを確認	異常なし	—

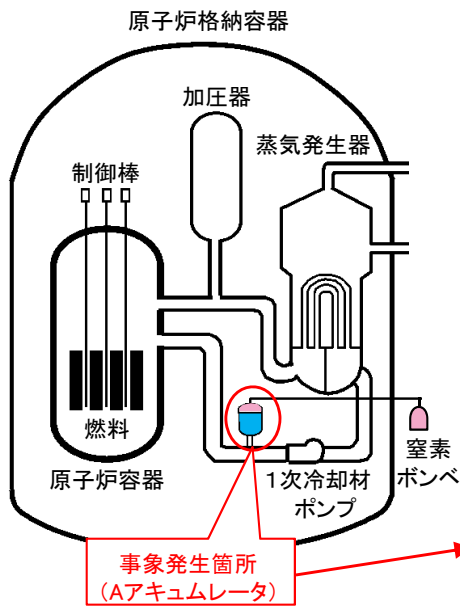
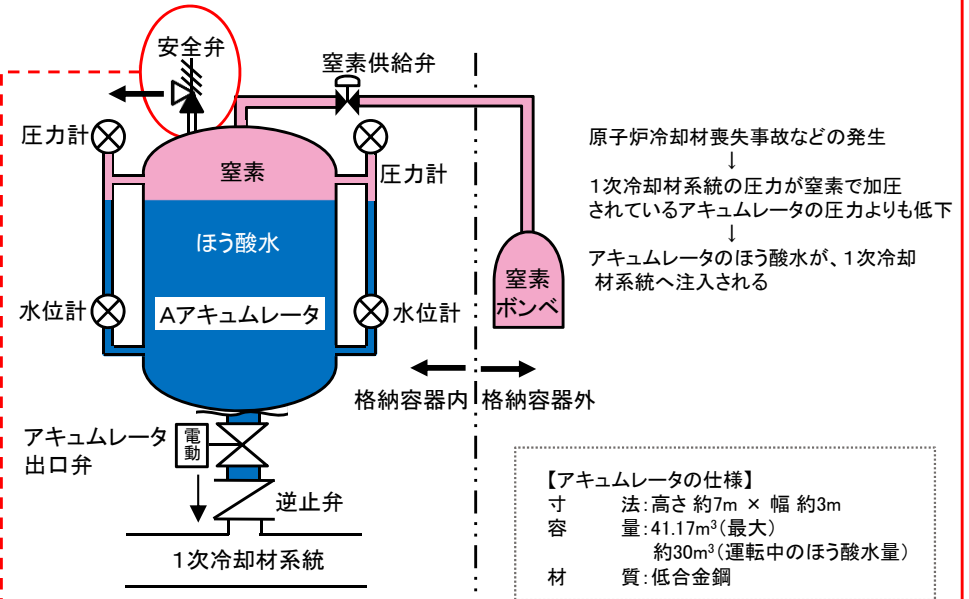
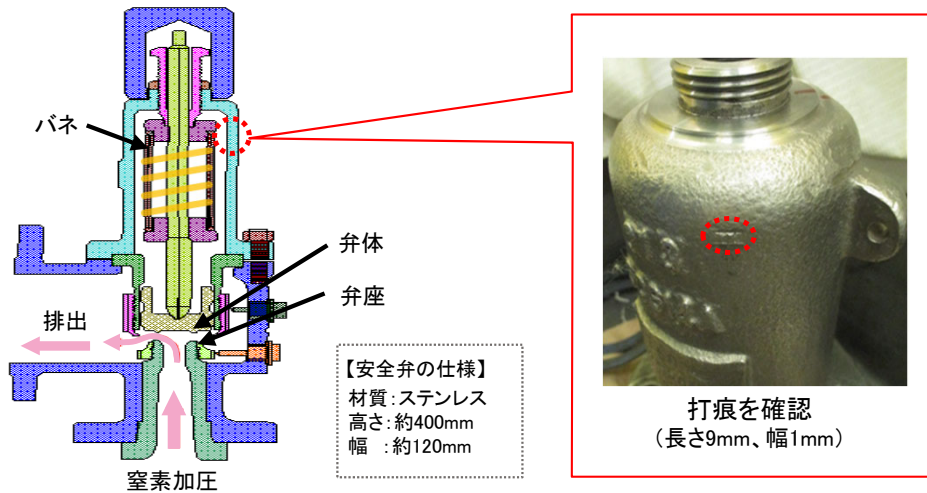
図-10 Aアキュムレータ圧力の低下について

8月21日、中央制御室において「Aアキュムレータ^{*1}圧力低」の警報が発信した。関連パラメータを確認したところ、Aアキュムレータ圧力が、保安規定に定める運転上の制限値4.04MPaを下回り、4.010MPaに低下していることを確認したため、保安規定の運転上の制限^{*2}を満足していない状態にあると判断した。

その後、Aアキュムレータの本体、圧力計、安全弁^{*3}等について、外観点検等を実施した結果、安全弁に長さ9mm、幅1mmの打痕を確認した。なお、本体や圧力計等に異常はなく、また、当該弁の分解点検では、部品間への異物混入やバネのへたりが無いことを確認した。

今回の定期検査状況を確認した結果、当該弁近傍で足場設置等の作業が行われており、この打痕は作業で使用した資機材が接触したことにより生じた可能性があることが判明した。

当該弁に衝撃が加わった場合、弁体にずれが生じ、作動圧力が変動する可能性があることから、当該弁に資機材が接触したことで作動圧力が変動し、本来作動すべき設定値より低い値で作動した結果、Aアキュムレータの圧力が低下したものと推定した。

今回の定期検査状況を確認した結果、当該弁近傍で足場設置等の作業が行われており、確認された打痕は作業で使用した資機材が接触したことにより生じた可能性があることが判明した。
 当該弁に衝撃が加わった場合、弁体にずれが生じ、作動圧力が変動する可能性があることから、当該弁に資機材が接触したことで作動圧力が変動し、本来作動すべき設定値より低い値で作動した結果、Aアキュムレータの圧力が低下したものと推定した。

対策として、当該弁の手入れや漏えい検査等を行い復旧した。また、安全弁

への接触に関する注意事項を社内マニュアルに反映するとともに、協力会社へ本事象を説明し注意喚起を図った。さらに、今回の定期検査において、足場設置等の作業を実施したエリアを対象に、資機材が接触する可能性のある全ての機器の外観点検を実施し、機能・性能に影響を及ぼすような打痕等がないことを確認した。

対策として、当該弁の手入れや漏えい検査等を行い復旧した。また、安全弁への接触に関する注意事項を社内マニュアルに反映するとともに、協力会社へ本事象を説明し注意喚起を図った。さらに、今回の定期検査において、足場設置等の作業を実施したエリアを対象に、資機材が接触する可能性のある全ての機器の外観点検を実施し、機能・性能に影響を及ぼすような打痕等がないことを確認した。
