令和4年10月20日
原子力安全対策課
(04-26)
<15時記者発表>

高浜発電所4号機の原子炉起動と調整運転の開始について (第24回定期検査)

高浜発電所4号機(加圧水型軽水炉:定格電気出力87万kW)は、令和4年6月8日から第24回定期検査を実施しているが、令和4年10月21日に原子炉を起動し、22日に臨界となる予定である。

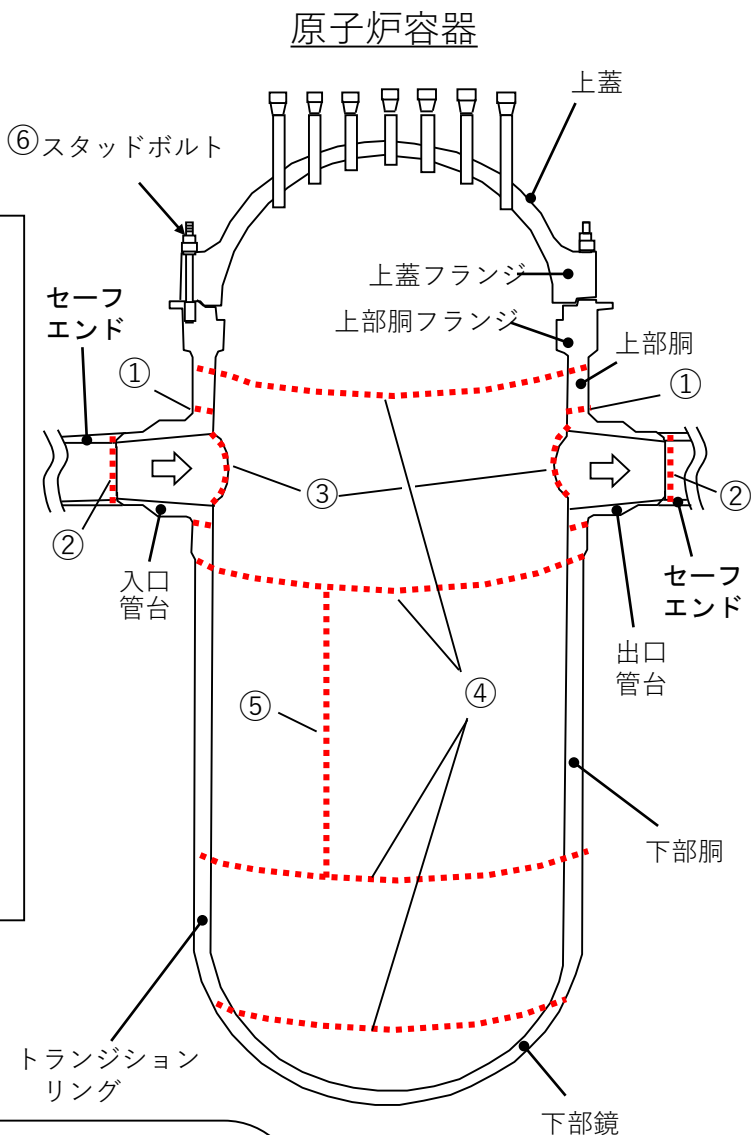
図 - 1 原子炉容器供用期間中検査

原子炉容器の供用期間中検査として、原子炉容器溶接部等の超音波探傷検査を行い、健全性を確認した。

- ① 入口管台と胴との溶接部 (A~Cループ)
出口管台と胴との溶接部 (A~Cループ)
全6箇所の溶接部を検査
- ② 入口管台とセーフエンドとの溶接部 (A~Cループ)
出口管台とセーフエンドとの溶接部 (A~Cループ)
全6箇所の溶接部全周を検査
- ③ 入口管台内面丸み部 (A~Cループ)
出口管台内面丸み部 (A~Cループ)
全6箇所の丸み部を検査
- ④ 胴の溶接部
全4箇所の溶接部を検査
- ⑤ 下部胴の長手溶接部
全3箇所の溶接部を検査
- ⑥ スタッドボルト
58本中15本を検査

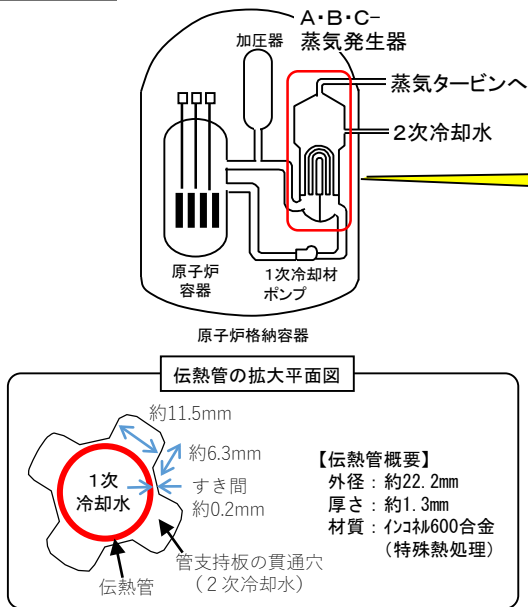
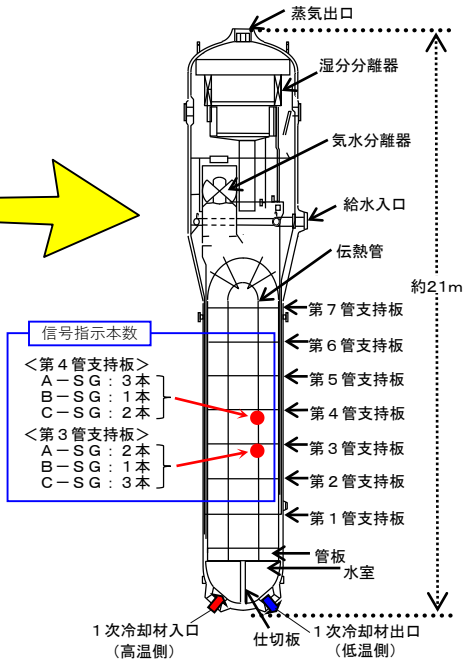
図 - 2 蒸気発生器伝熱管の渦流探傷検査結果

3台ある蒸気発生器(SG)の伝熱管全数(既施栓管を除く計9,743本)について、渦流探傷検査を実施した結果、A-SGの伝熱管4本、B-SGの伝熱管1本およびC-SGの伝熱管5本について、管支持板部付近に外面(2次側)からの減肉とみられる有意な信号指示が認められた。このほか、A-SGの伝熱管1本およびB-SGの伝熱管1本について、管支持板部付近に外面(2次側)からの微小な減肉とみられる信号指示(判定基準未満)が認められた。

原因は、これまでの運転に伴い、伝熱管表面に生成された稠密なスケールが前回定期検査時の薬品洗浄の後もSG器内に残存し、プラント運転中に管支持

板下面に留まり、そのスケールに伝熱管が繰り返し接触したことで摩耗減肉が発生した可能性が高いと推定した。

対策として、SG器内のスケールおよびスラッジを可能な限り除去するため、小型高圧洗浄装置を用いて管支持板の洗浄を実施した上で、スケールの脆弱化を図るため、薬品洗浄を行った。また、きずが認められた伝熱管12本は、閉止栓を施工し、使用しないこととした。

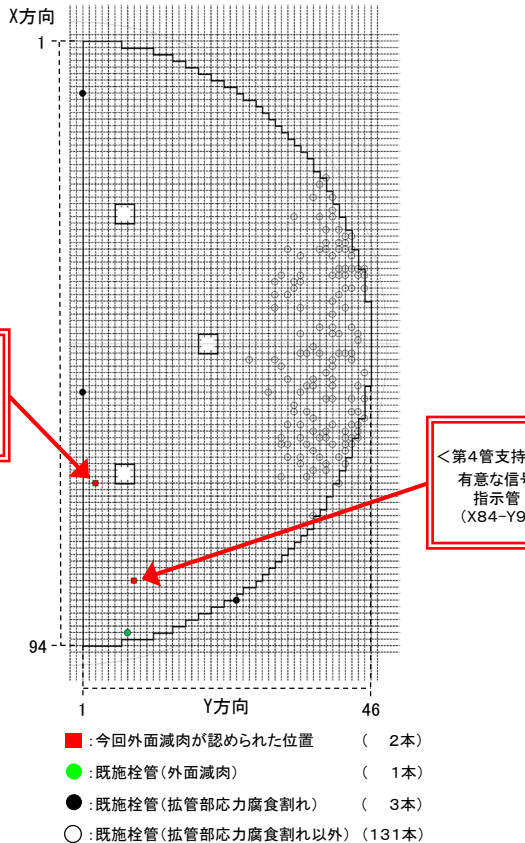
B-蒸気発生器上部から見た
伝熱管位置を示す図

第3管支持板 (X69-Y3)

きずの深さ※：減肉率20%未満 (判定基準未満)

第4管支持板 (X84-Y9)

きずの深さ※：減肉率約49%

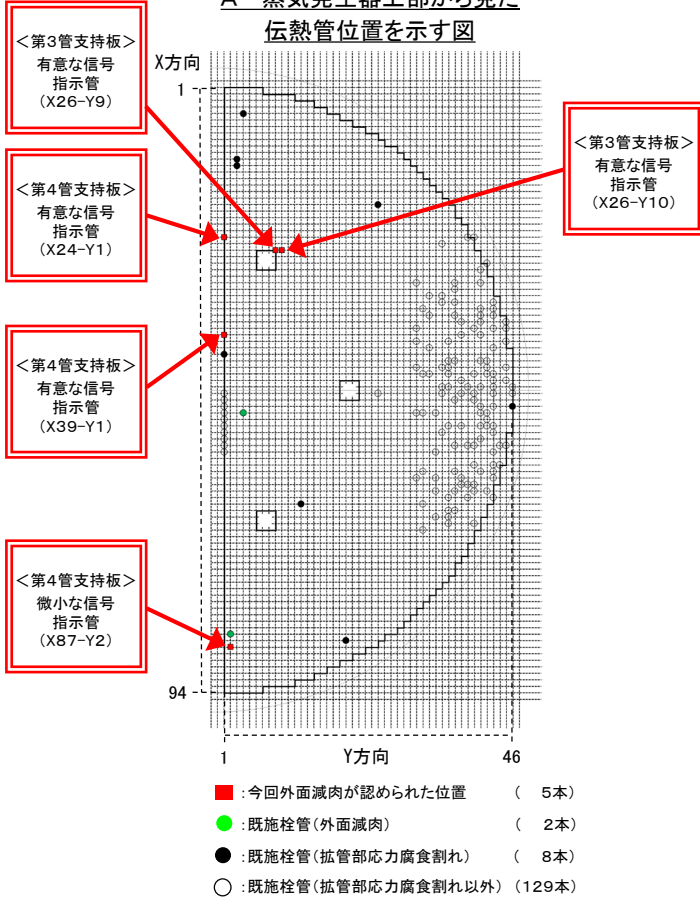
A-蒸気発生器上部から見た
伝熱管位置を示す図

第3管支持板 (X26-Y9)

きずの深さ※: 減肉率約33%

第3管支持板 (X26-Y10)

きずの深さ※: 減肉率約40%

第4管支持板 (X24-Y1)

きずの深さ※: 減肉率約25%

第4管支持板 (X87-Y2)

きずの深さ※: 減肉率20%未満
(判定基準未満)

第4管支持板 (X39-Y1)

きずの深さ※: 減肉率約47%

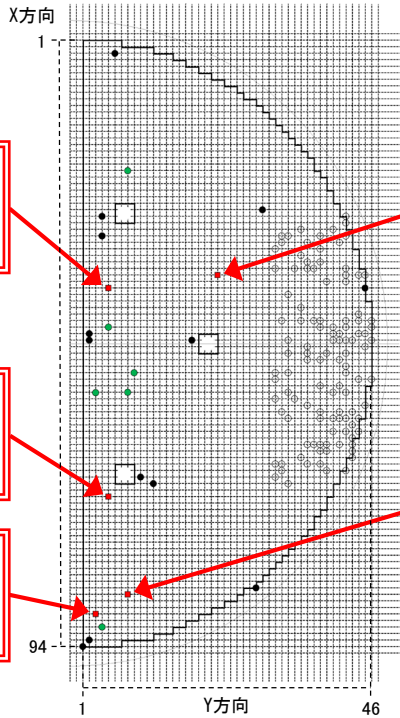
C-蒸気発生器上部から見た
伝熱管位置を示す図

<第3管支持板>
有意な信号
指示管
(X39-Y5)

<第4管支持板>
有意な信号
指示管
(X37-Y22)

<第3管支持板>
有意な信号
指示管
(X71-Y5)

<第3管支持板>
有意な信号
指示管
(X86-Y8)

<第4管支持板>
有意な信号
指示管
(X89-Y3)

第3管支持板 (X39-Y5)

きずの深さ※: 減肉率約49%

第3管支持板 (X71-Y5)

きずの深さ※: 減肉率約34%

第3管支持板 (X86-Y8)

きずの深さ※: 減肉率約35%

第4管支持板 (X89-Y3)

きずの深さ※: 減肉率約31%

第4管支持板 (X37-Y22)
