令和4年12月15日  
原子力安全対策課  
(04-36)  
<15時記者発表>

## 大飯発電所3号機の原子炉起動と調整運転の開始について (第19回定期検査)

# 大飯発電所3号機 第19回定期検査の作業工程

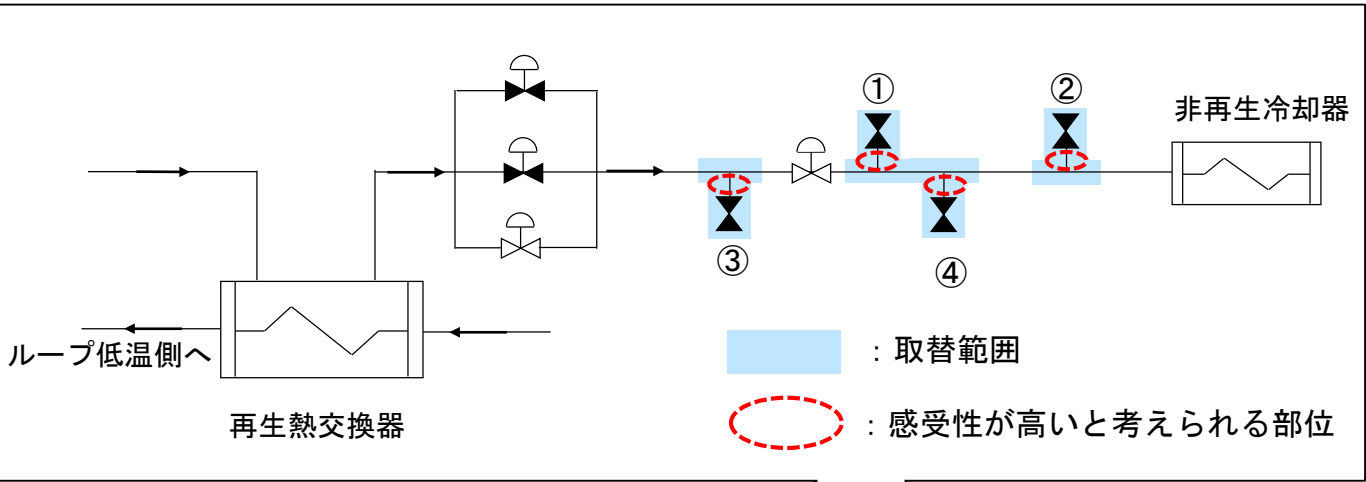
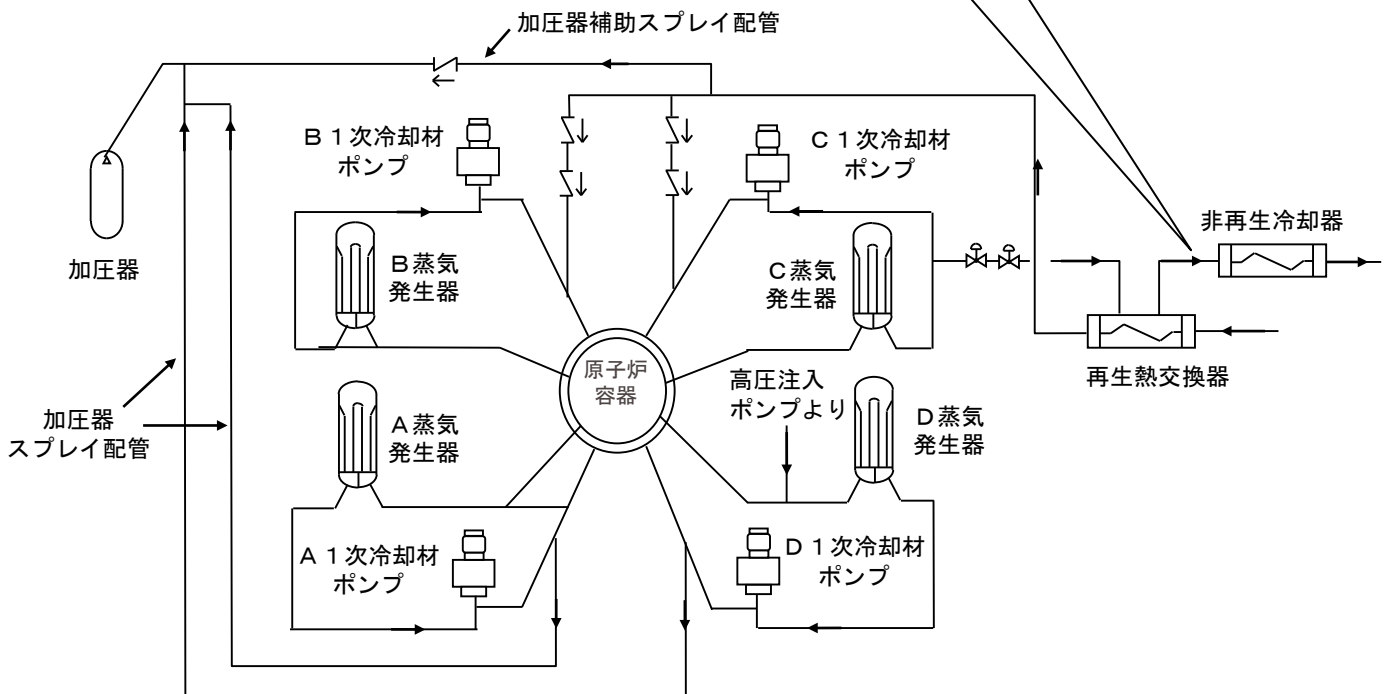
# 図-1 原子炉冷却系統設備小口径配管他取替工事

国外PWRプラントにおける応力腐食割れ事象を踏まえ、1次冷却材の流れのない配管(高温環境で溶存酸素濃度が高い)の溶接部について、計画的に対策工事<sup>\*</sup>を実施している。今回は、化学体積制御系統4箇所について耐食性に優れた材料に取り替えた。また、取替え時の作業性を考慮し、対象箇所周辺の弁や配管の一部を取り替えた。

国外PWRプラントにおける応力腐食割れ事象を踏まえ、1次冷却材の流れのない配管（高温環境で溶存酸素濃度が高い）の溶接部について、計画的に対策工事を実施している。今回は、化学体積制御系統4箇所について耐食性に優れた材料に取り替えた。また、取替え時の作業性を考慮し、対象箇所周辺の弁や配管の一部を取り替えた。

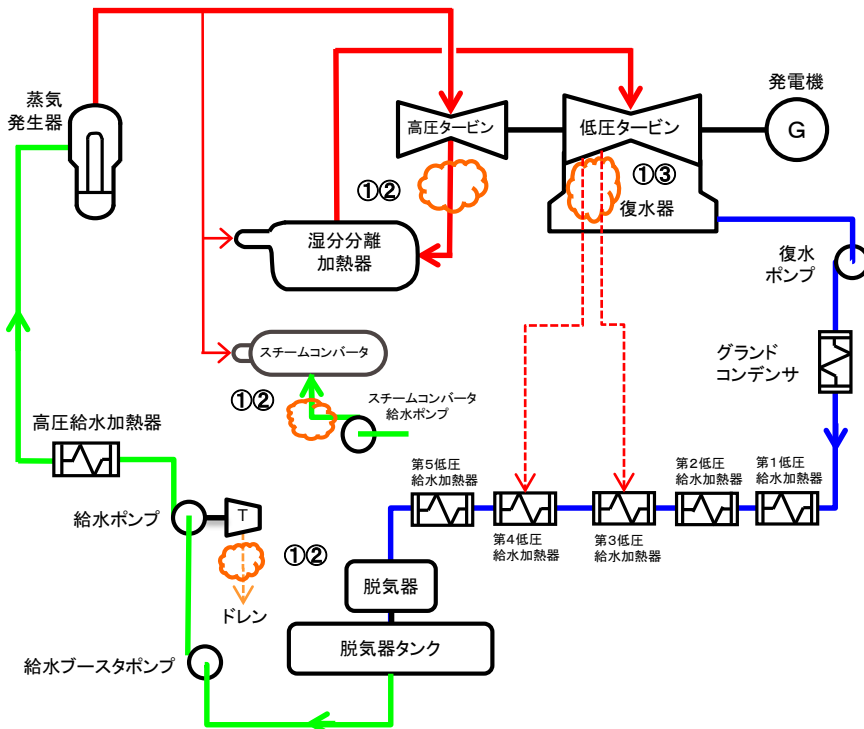
## 図-2 2次系配管の点検等

関西電力㈱の定めた「2次系配管肉厚の管理指針」に基づき、2次系配管1,363箇所について超音波検査(肉厚測定)を実施した。その結果、必要最小厚さを下回っている箇所および次回定期検査までに必要最小厚さを下回る可能性があるとして評価された箇所はなかった。

過去の点検において減肉傾向が確認された部位7箇所、配管取替え作業時の作業性を勘案した部位7箇所、今後の保守性を考慮した部位13箇所、合計27箇所を耐食性に優れたステンレス鋼の配管に取り替えた。

- ①過去の点検で減肉傾向が確認されているため計画的に取り替えた箇所  
・必要最小厚さとなるまでの期間が10年未満の箇所  
炭素鋼 ⇒ ステンレス鋼 7箇所
- ②配管取替時の作業性<sup>※1</sup>を考慮して取り替えた箇所  
炭素鋼 ⇒ ステンレス鋼 7箇所
- ③今後の保守性<sup>※2</sup>を考慮して取り替えた箇所  
炭素鋼 ⇒ ステンレス鋼 13箇所
