## 高浜発電所4号機の原子炉自動停止について (「PR中性子束急減トリップ」警報発信に係る調査状況)

高浜発電所4号機(加圧水型軽水炉:定格熱出力87.0万kW)は、1月30日15時21分、「PR中性子束急減トリップ」※<sup>1</sup>の警報が発信し、原子炉が自動停止した。

# 高浜発電所4号機の原子炉自動停止について (「PR中性子束急減トリップ」警報発信に係る調査状況)

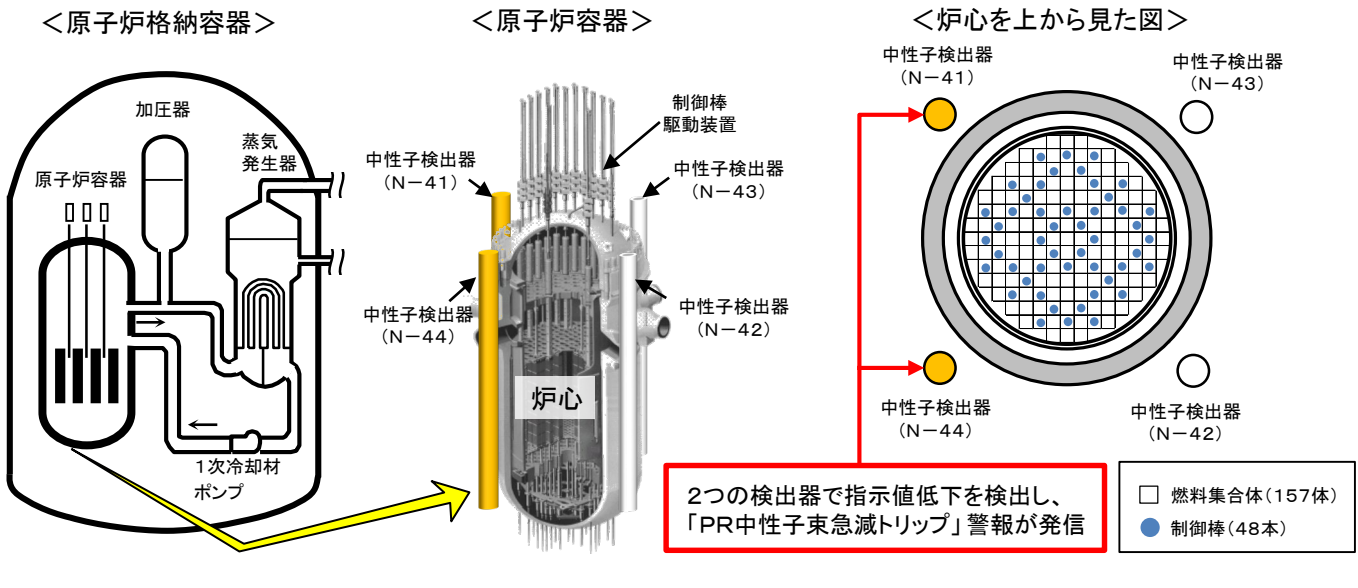
## 事象概要

1月30日0時12分に再度、「CRDM重故障」警報が発信したため、コイルの電流値を測定したところ、1本の制御棒の可動用ラッチのコイルに供給する電流値が通常よりも低いことを確認した。

このため、制御棒駆動装置の制御盤内の詳細点検を行うこととし、異常を確認した1本を含む4本の制御棒※4について、保持用ラッチのコイルの通電を継続し、制御棒を保持した状態で、同日15時18分に、可動用ラッチのコイルの主電源を切り、15時21分に、制御電源を切った。

その後、「PR中性子束急減トリップ」警報が発信し、原子炉が自動停止した。

これらのことから、保持用ラッチのコイルへの通電により、制御棒が原子炉上部で保持されていたにも関わらず、原子炉内に挿入された可能性が高い。このため、「PR中性子束急減トリップ」警報発信の要因は、制御棒の挿入が原因と考えられるため、制御棒駆動装置の詳細点検を行うこととした。

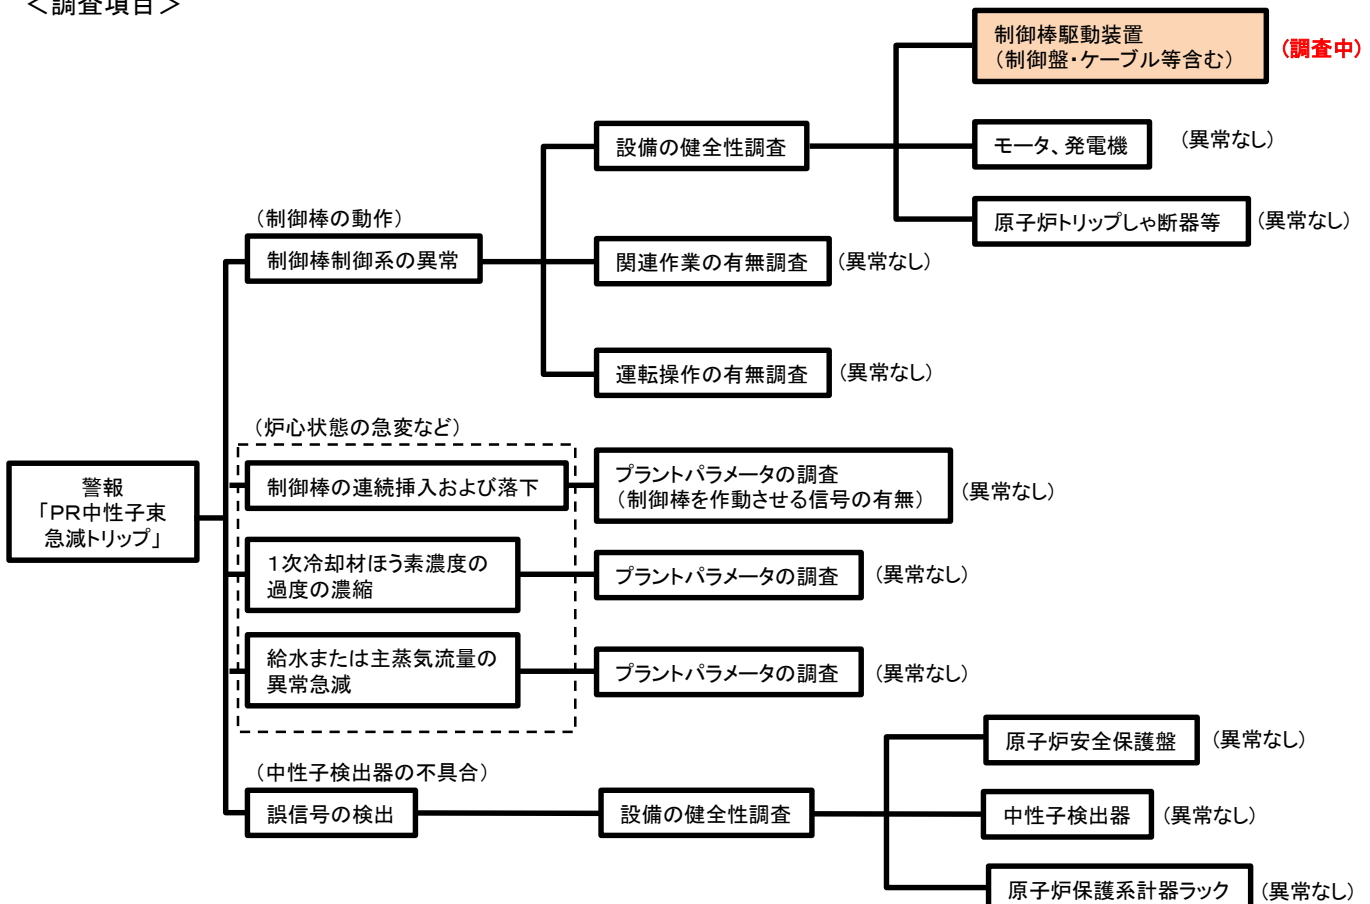
### <調査項目>

- ・事象発生前後のプラントパラメータ、中性子検出器等の設備の健全性、運転操作等の調査を実施した結果、異常はなかった。
- ・現在、制御棒駆動装置等の詳細調査を行っている。

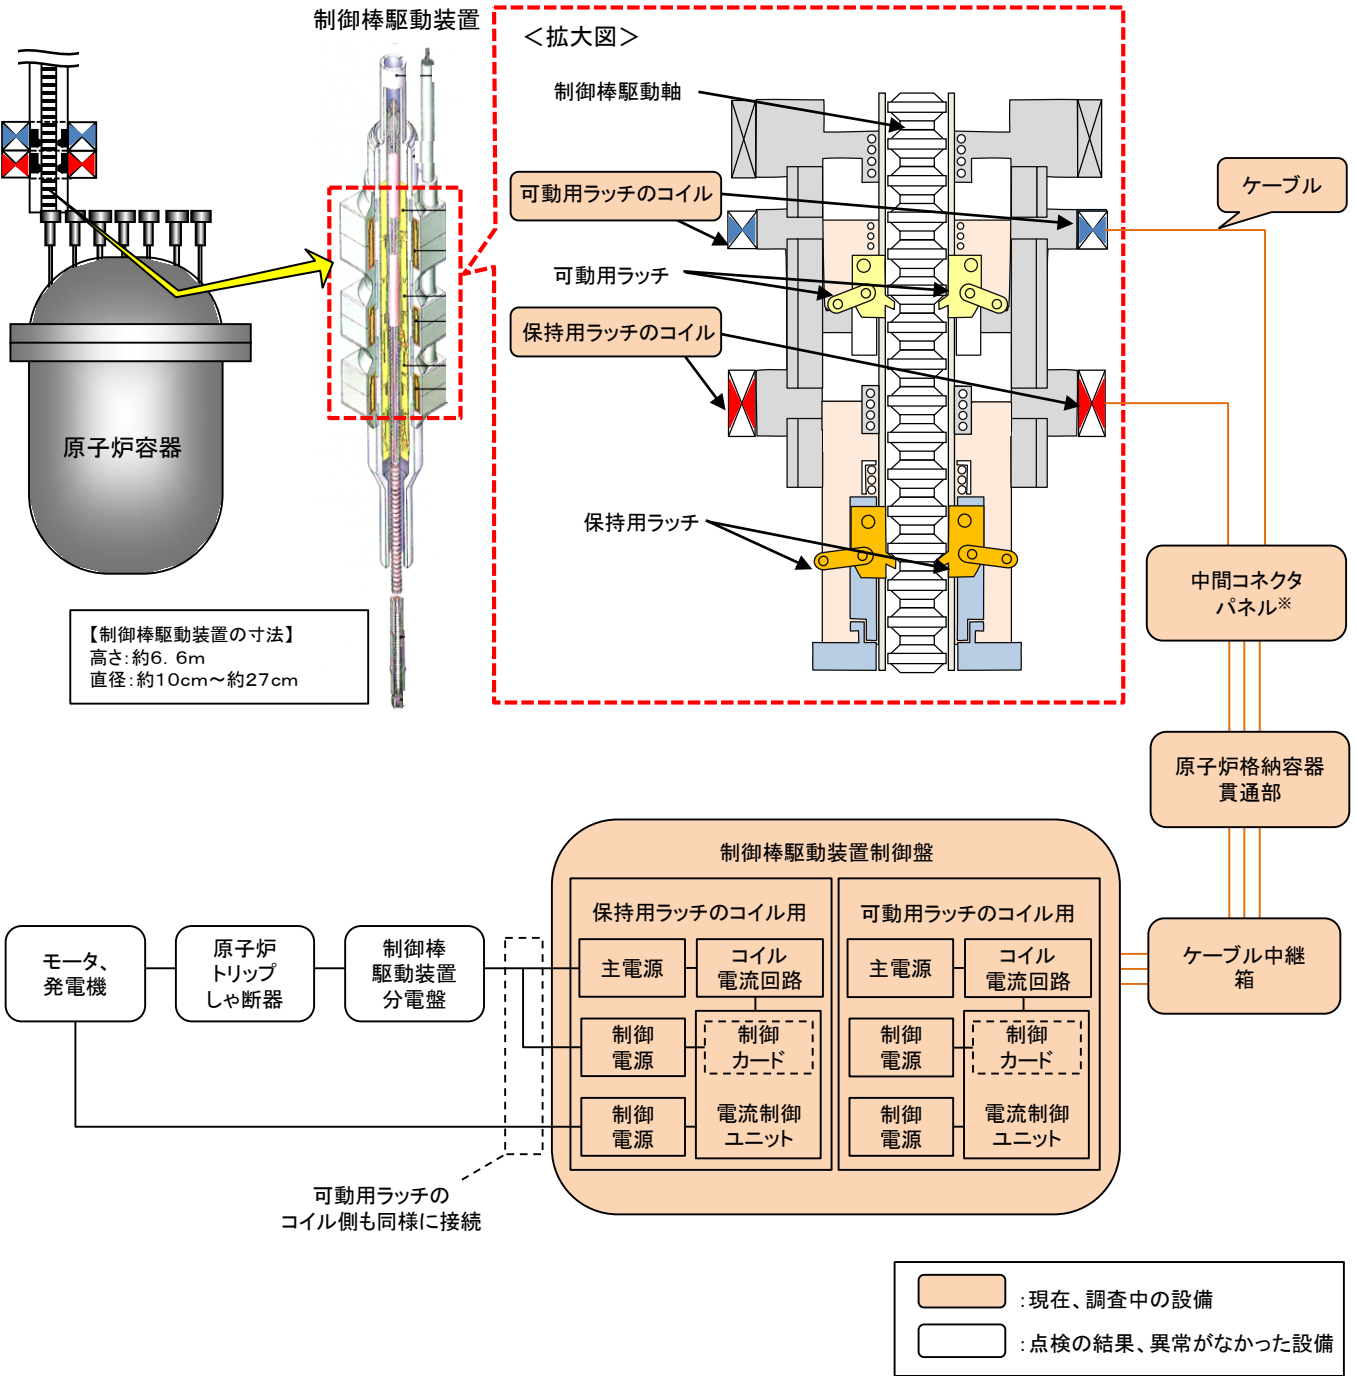
# 現在の調査状況

その後の調査の中で、警報発信前に電流値の低下が認められた制御棒駆動装置の制御盤の一部の電源を「切」状態から「入」に切り替えたところ、本来作動すべき制御棒とは別の2本（作動すべき制御棒と同じ制御盤から通電され、電源「入」の状態）が部分挿入し、その後の追加試験でも再発した。

- ・制御棒駆動装置制御盤を通电した状態で各部(制御回路や各ケーブル)の電流値の連続測定(モニタリング)等を行い、データの解析等を実施している。
- ・制御棒駆動装置以外の関連設備の調査として、モータ、発電機、原子炉トリップしゃ断器、分電盤を点検した結果、異常はなかった。
- ・制御棒駆動装置制御盤の構成部品については、2月11日から工場(メーカー)にて調査を行っている。

引き続き、制御棒駆動装置制御盤の構成部品を工場にて調査するとともに、制御棒駆動装置等の詳細調査を行っていく予定。
