高浜発電所4号機の原子炉自動停止について (「PR中性子束急減トリップ」警報発信に係る原子炉施設故障等報告書の提出)

高浜発電所4号機の原子炉自動停止の原因と対策

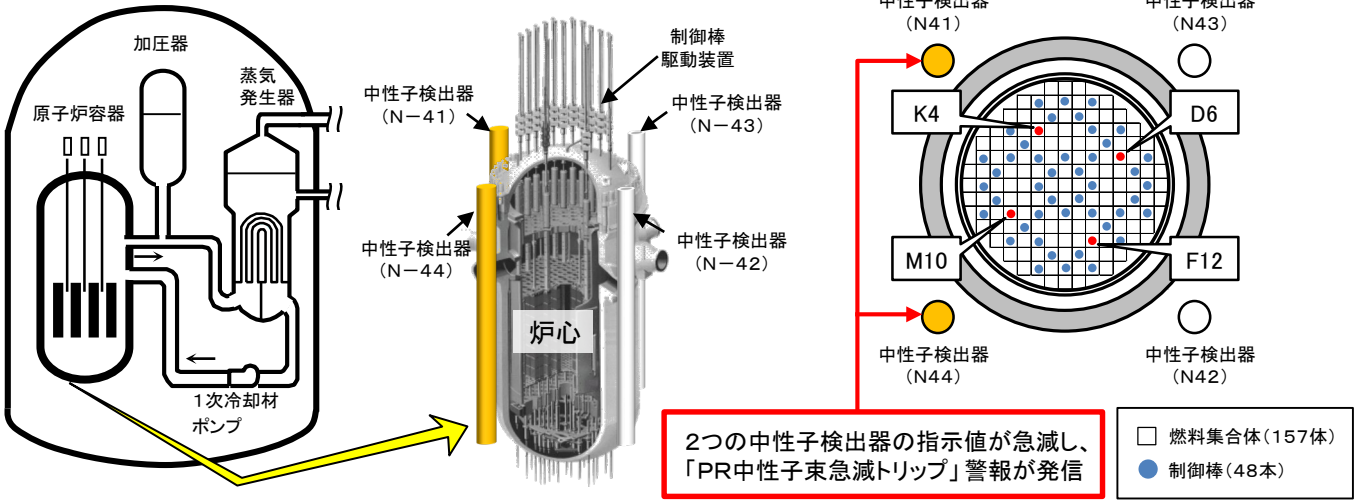
事象概要

高浜発電所4号機(加圧水型軽水炉:定格熱出力87.0万kW)は、1月30日15時21分、「PR中性子束急減トリップ」^{※1}の警報が発信し、原子炉が自動停止した。

1月30日0時12分に再度、「CRDM重故障」警報が発信したため、コイルに供給する電流値を測定したところ、1本の制御棒(D6)の可動ラッチのコイルに供給する電流値が通常よりも低いことを確認した。

このため、制御棒駆動装置の制御盤内の詳細点検を行うこととし、異常を確認した1本(D6)を含む4本の制御棒(D6、F12、M10、K4)^{※5}について、保持ラッチのコイルの通電を継続し、制御棒を保持した状態で、同日15時18分に、可動ラッチのコイルの主電源を切り、15時21分に、制御電源を切った。

その後、「PR中性子束急減トリップ」警報が発信し、原子炉が自動停止した。

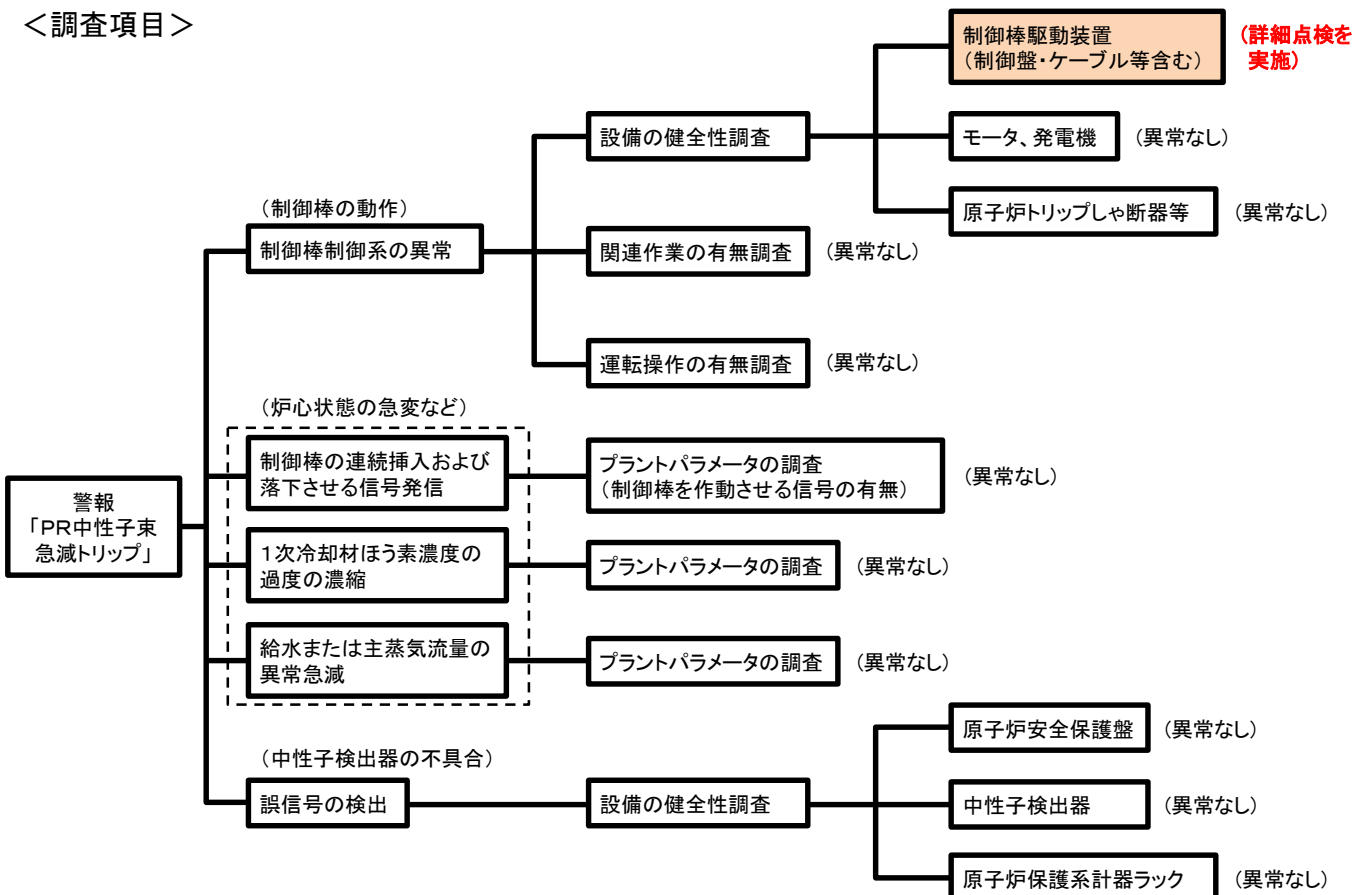
<調査項目>

- ・事象発生前後のプラントパラメータ、中性子検出器等の設備の健全性、運転操作等の調査を実施した結果、異常はなかった。
- ・制御棒が実際に挿入されたことにより、検出器の指示値が大きく低下し、警報発信に至った可能性があると推定したことから、制御棒駆動装置の詳細点検を行った。

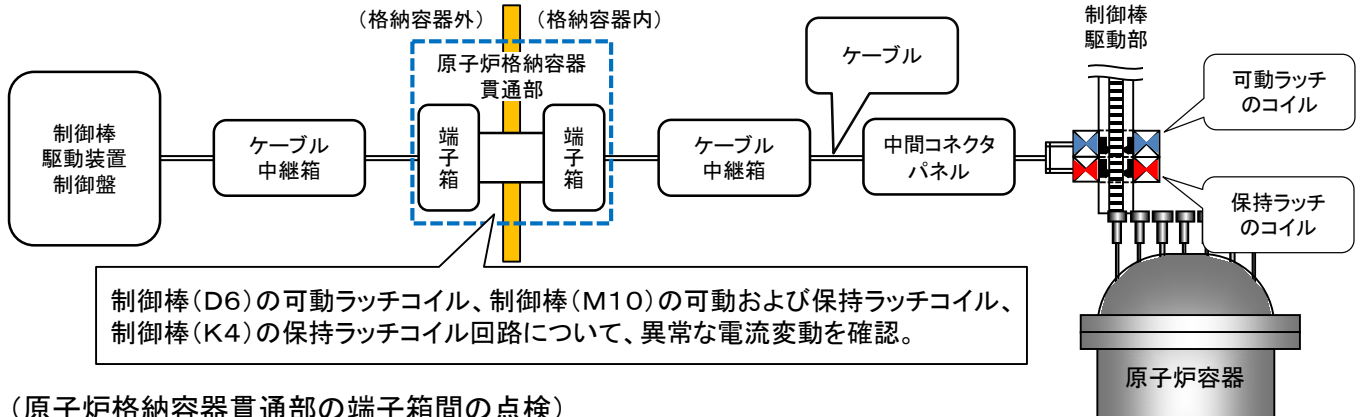
(制御棒駆動装置制御盤から制御棒駆動部(コイル)までの点検)

制御棒駆動装置制御盤の構成部品を予備品に取り替え、健全性を確認した後、当該制御盤に通電した状態で、当該制御盤からコイルまでの電流値の連続測定（モニタリング）を行っていたところ、2月12日、「CRDM重故障」警報が発信し、4本の制御棒（D6、F12、M10、K4）のうち、1本の制御棒（D6）の可動ラッチのコイルに供給する電流値が通常よりも低いことを確認した。

これらのことから、「CRDM重故障」警報発信の原因は、制御盤の出口からコイルまでの電気回路にあると推定した。

その後、制御盤を切り離れた上で、制御盤の出口からコイルまでの電気回路の電流値のモニタリングを継続していたところ、3本の制御棒（D6、M10、K4）に繋がる電気ケーブル^{*6}4本（D6の可動ラッチコイル用、M10の可動および保持ラッチコイル用、K4の保持ラッチコイル用）の電流波形に一時的な電流の低下が認められた。その一時的な電流低下が発生した箇所は、原子炉格納容器貫通部の端子箱の間であることを確認した。

警報発信は、制御棒駆動装置の電氣的な故障による制御棒の挿入が原因と考え、制御棒駆動装置制御盤から制御棒駆動部(コイル)までの点検を実施。

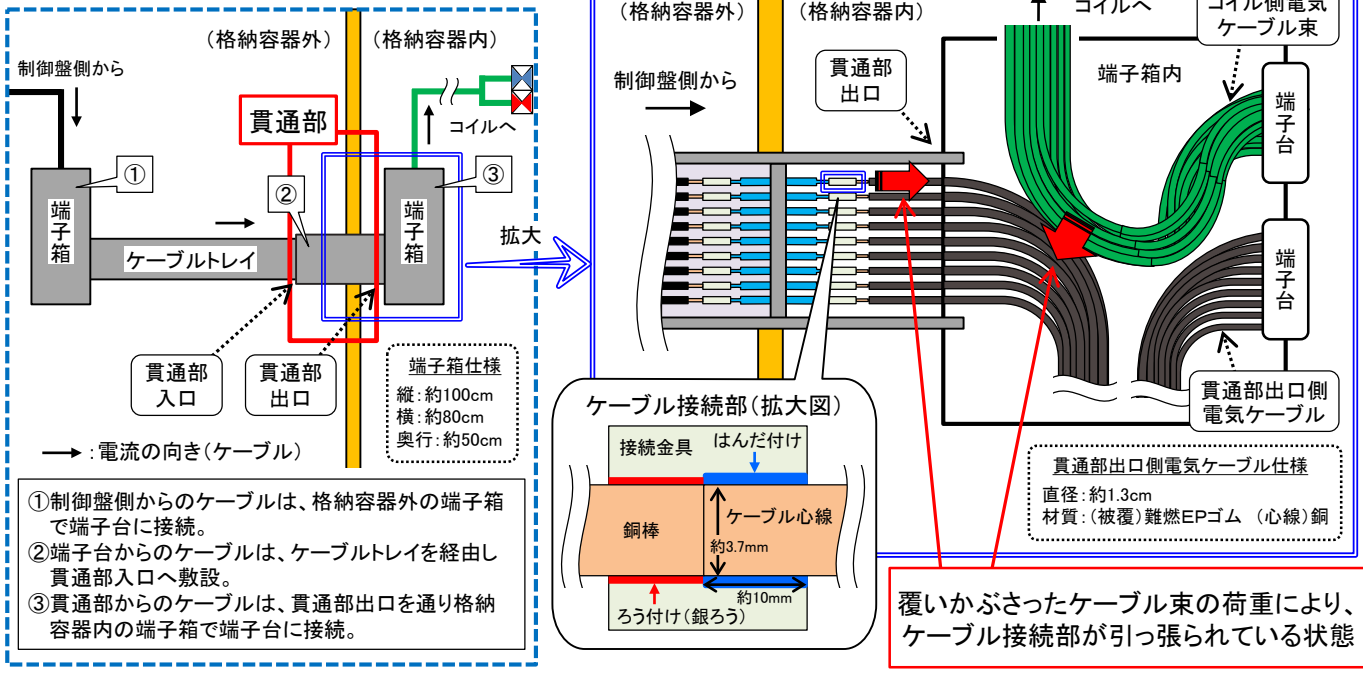
<貫通部の端子箱間イメージ(横断面図)>

端子箱の内部を点検した結果、原子炉格納容器貫通部出口(格納容器内側)と端子台の間の貫通部出口側電気ケーブル上にコイル側へ向かう電気ケーブル(コイル側電気ケーブル)束が覆いかぶさっていることを確認した。

さらに、詳細に調査した結果、3本の制御棒(D6、M10、K4)に繋がる貫通部出口側電気ケーブルのうち、3本(D6の可動ラッチコイル用、M10の保持ラッチコイル用、K4の保持ラッチコイル用)は、覆いかぶさったコイル側電気ケーブル束と接しており、その荷重を受けやすい状況となっていた。

また、貫通部出口側電気ケーブルの抵抗値を測定した結果、4本の電気ケーブルの抵抗値^{※7}が高いことを確認した。

これらのことから、貫通部出口側電気ケーブルが、コイル側電気ケーブル束の荷重を受けることで、原子炉格納容器貫通部内から引き抜かれる方向に力が働き、貫通部内の接続部において接触不良が発生したものと推定した。

制御棒挿入の原因は原子炉格納容器貫通部の端子箱間にあると考え、当該端子箱間のケーブルや端子台を確認。

また、電気ケーブルの接触不良の原因は、原子炉格納容器貫通部出口(格納容器内側)と端子台の間において、貫通部出口側電気ケーブルに、コイル側電気ケーブルが覆いかぶさっていたことにより、原子炉格納容器貫通部内から引き抜かれる方向に力が働いていたためと推定した。

3本の制御棒(D6、M10、K4)の原子炉格納容器貫通部の端子箱(原子炉格納容器外側)から同貫通部の端子箱(原子炉格納容器内側)までの電路について、電流低下が認められた電気ケーブルを介さずに、予備用として敷設されている他の原子炉格納容器貫通部のルートに変更する。

今回の事象を踏まえ、原子炉格納容器貫通部のケーブルに関する点検・保守方法や、ケーブル敷設時の注意事項を社内マニュアルに反映する。
