令和5年9月14日  
原子力安全対策課  
(05-12)  
<15時記者発表>

## 高浜発電所2号機の原子炉起動と調整運転の開始について (第27回定期検査)

高浜発電所2号機（加圧水型軽水炉；定格電気出力82.6万kW）は、平成23年11月25日から第27回定期検査を実施しているが、令和5年9月15日に原子炉を起動し、翌16日に臨界となる予定である。

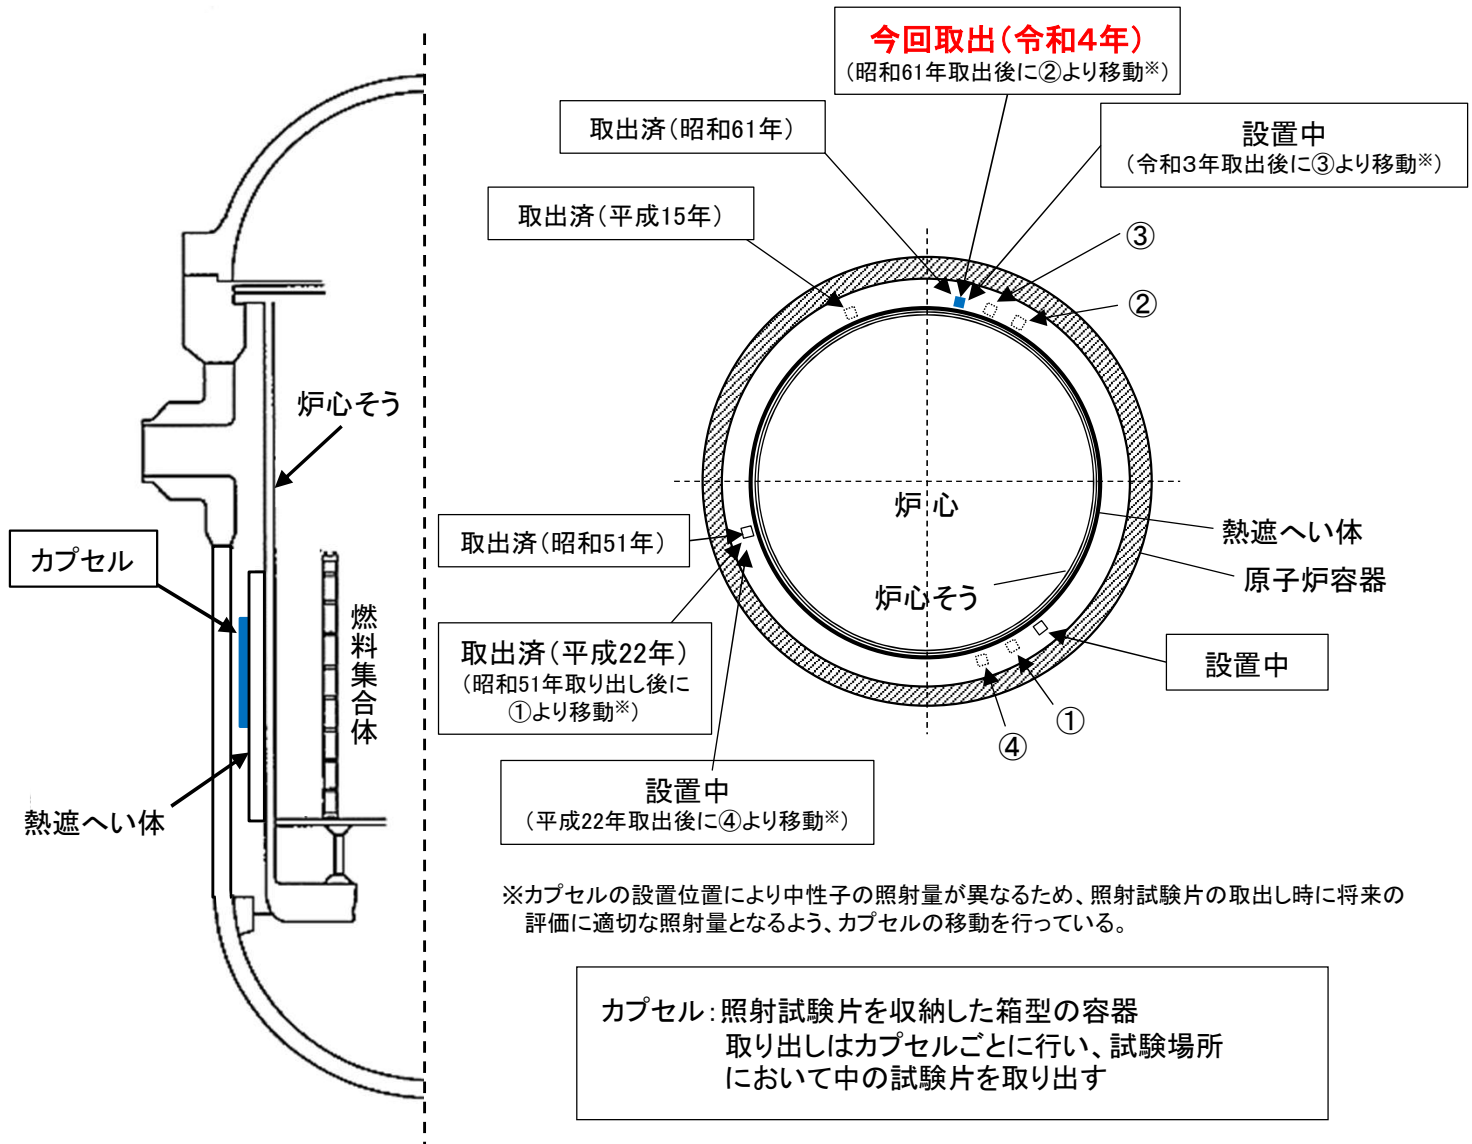
# 図－１ 原子炉照射試験片取出工事

中性子照射による原子炉容器の材料特性変化を定期的に把握するため、プラントの運転年数や「実用発電用原子炉施設における高経年化対策実施ガイド」等を考慮し、原子炉容器内部に設置している照射試験片を令和4年に取り出した。（今回で5回目）

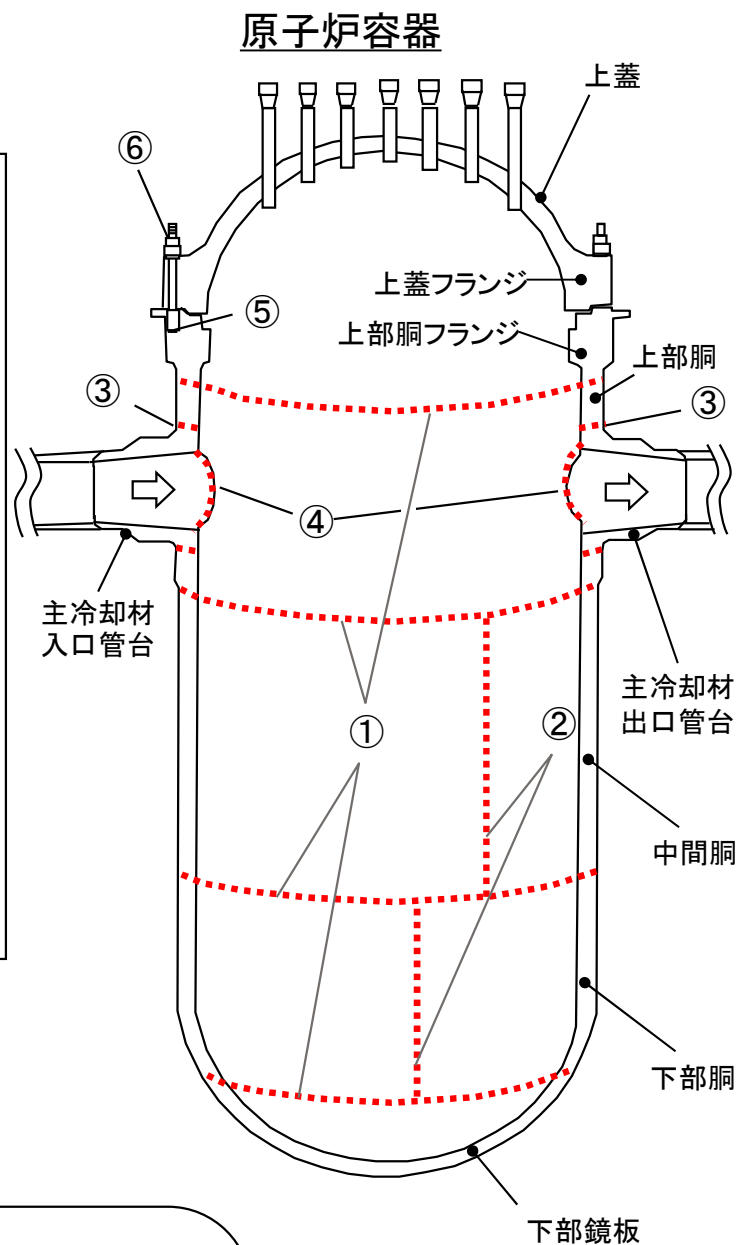
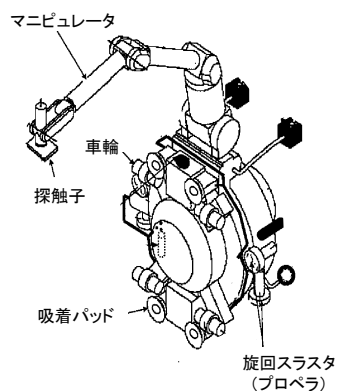
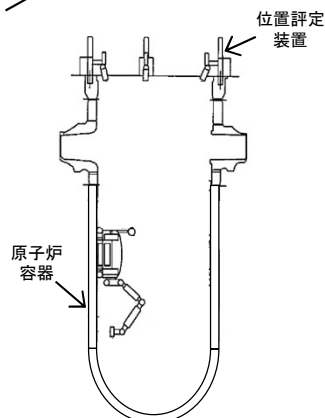
## 図－２ 原子炉容器供用期間中検査

原子炉容器の供用期間中検査として、原子炉容器溶接部等の超音波探傷検査を行い、健全性を確認した。

原子炉容器の供用期間中検査として、原子炉容器溶接部等の超音波探傷検査(UT)等を行い、健全性を確認した。

..... : 超音波探傷検査(UT)実施箇所

- ・上部胴と中間胴との周継手 ……全周の5%
- ・中間胴と下部胴との周継手 ……全周(可能範囲)
- ・下部胴と下部鏡板との周継手 ……全周の5%
- ・上部胴と上部胴フランジとの周継手 ……全周(可能範囲)

- ・中間胴の長手継手……全長(可能範囲)
- ・下部胴の長手継手……全長(可能範囲)

- ・入口管台と胴との溶接継手……全周×3箇所(可能範囲)
- ・出口管台と胴との溶接継手……全周×3箇所(可能範囲)

- ・入口管台内面の丸みの部分……全周×3箇所(可能範囲)
- ・出口管台内面の丸みの部分……全周×3箇所(可能範囲)

#### ⑤ 上部胴フランジネジ穴のネジ部 ……14本/58本

#### ⑥ スタッドボルト ……11本/58本

ワッシャ、ナット ……11本/58本

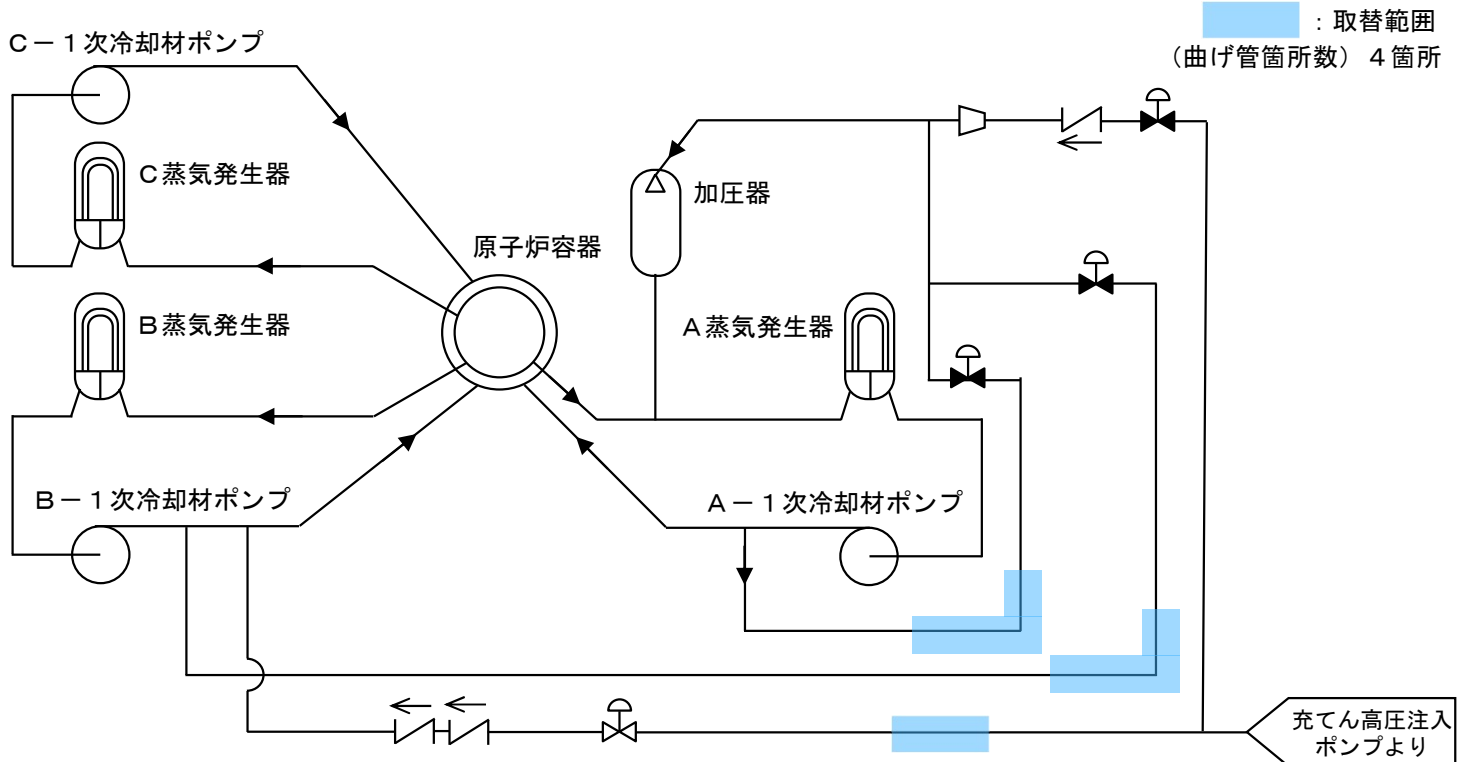
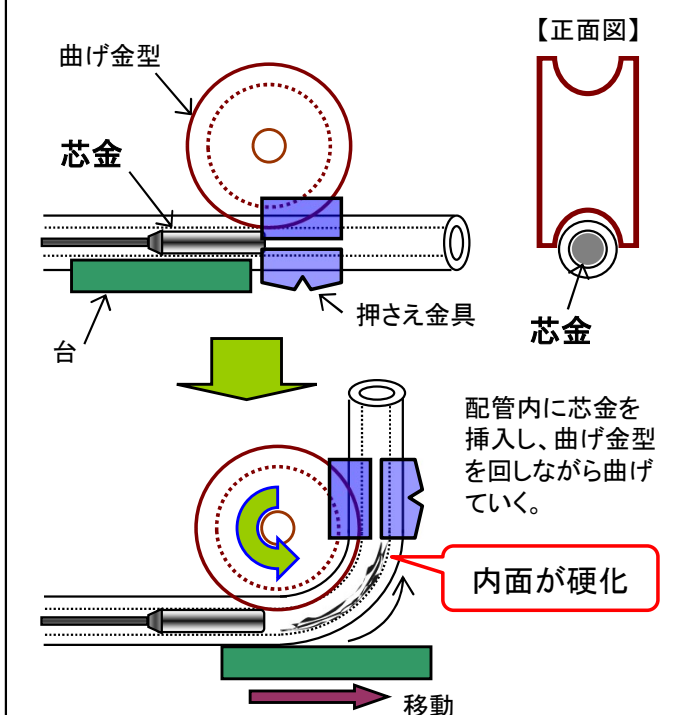
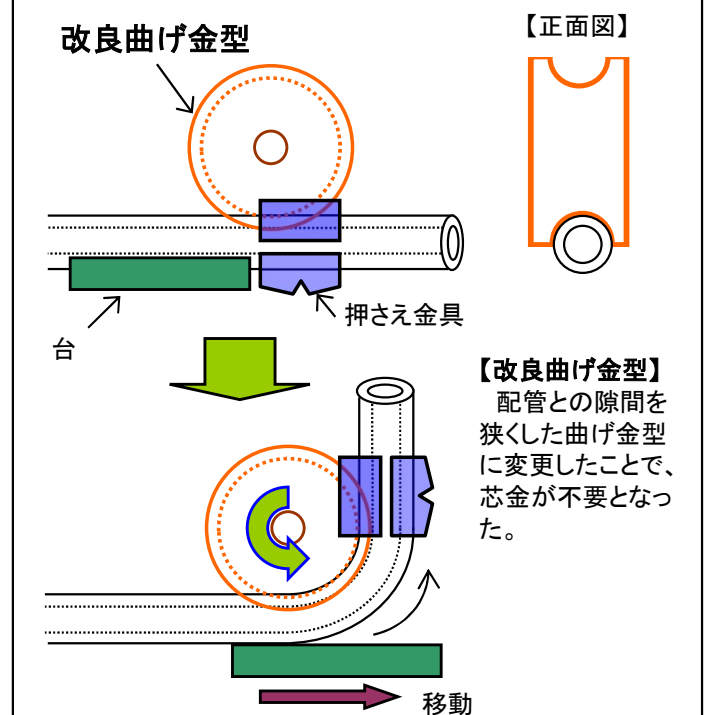
# 図-3 1次系強加工曲げ配管取替工事

国内BWRプラントにおいて、芯金を使用して曲げ加工した配管の内面で応力腐食割れが発生した事象を踏まえ、予防保全として、1次冷却材系統につながる曲げ配管のうち、芯金を使用して曲げ加工したものを、芯金を使用せずに曲げ加工した配管に取り替えた。

国外BWRプラントにおいて、芯金を使用して曲げ加工した配管の内面で応力腐食割れが発生した事象を踏まえ、予防保全として、1次冷却材系統につながる曲げ配管のうち、芯金を使用して曲げ加工したものを、芯金を使用せずに曲げ加工した配管等に取り替えた。また、取替え時の作業性を考慮し、対象箇所周辺の配管の一部を取り替えた。

また、取替え時の作業性を考慮し、対象箇所周辺の配管の一部を取り替えた。

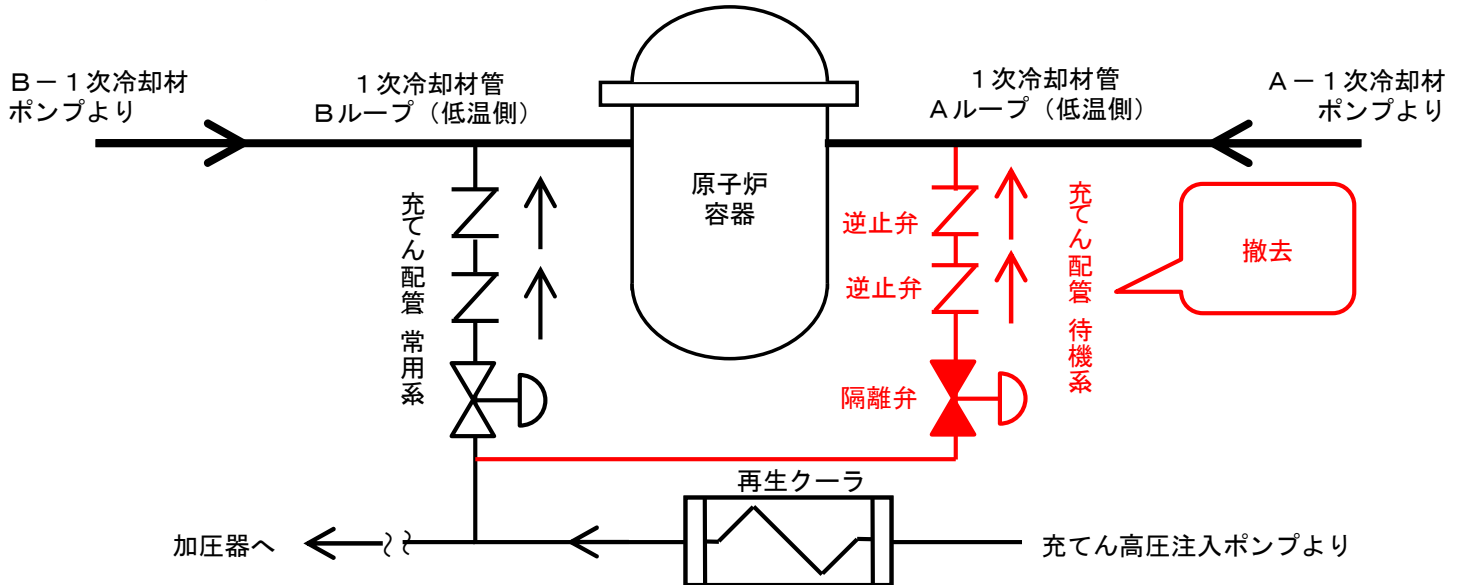
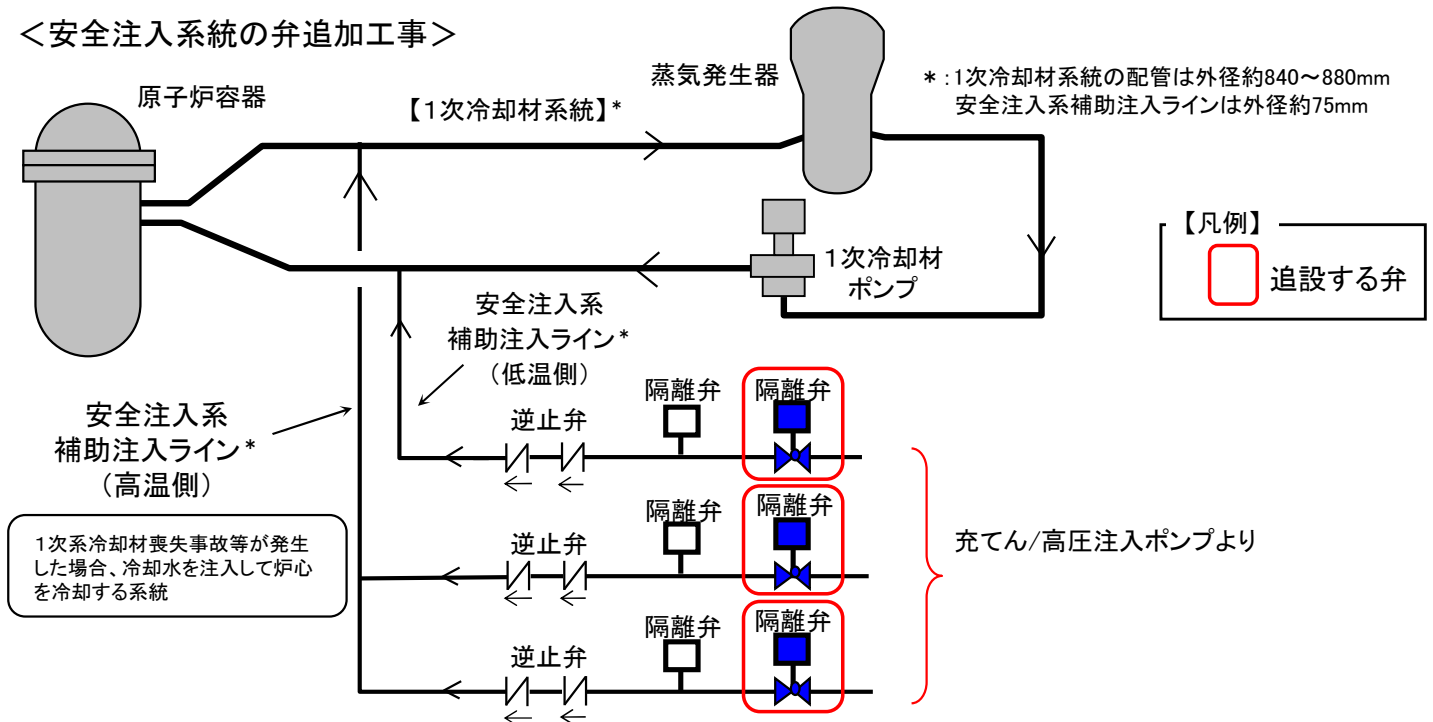
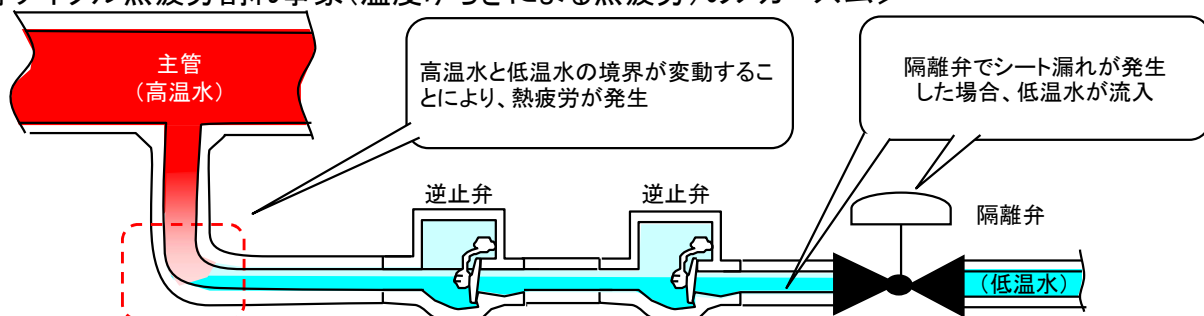
図－４ 高サイクル熱疲労割れに係る対策工事

国内外PWRプラントにおける高サイクル熱疲労割れ事象（温度ゆらぎによる熱疲労<sup>\*</sup>）を踏まえ、2系統ある充てん配管のうち、使用していない系統の充てん配管（待機系）、隔離弁などを撤去した。

※使用していない系統の充てん配管において、隔離弁のシート漏れにより低温水（滞留した水）が高温水側に流入し、高温水と低温水の境界が変動することにより熱疲労が発生する可能性がある

国内外PWRプラントにおける高サイクル熱疲労割れ事象（温度ゆらぎによる熱疲労）を踏まえ、2系統ある充てん配管のうち、使用していない系統の充てん配管（待機系）、隔離弁などを撤去した。また、安全注入系統の補助注入ライン高温側2箇所、低温側1箇所に弁を追加した。

また、安全注入系統の補助注水ライン高温側2箇所、低温側1箇所に弁を追

加した。

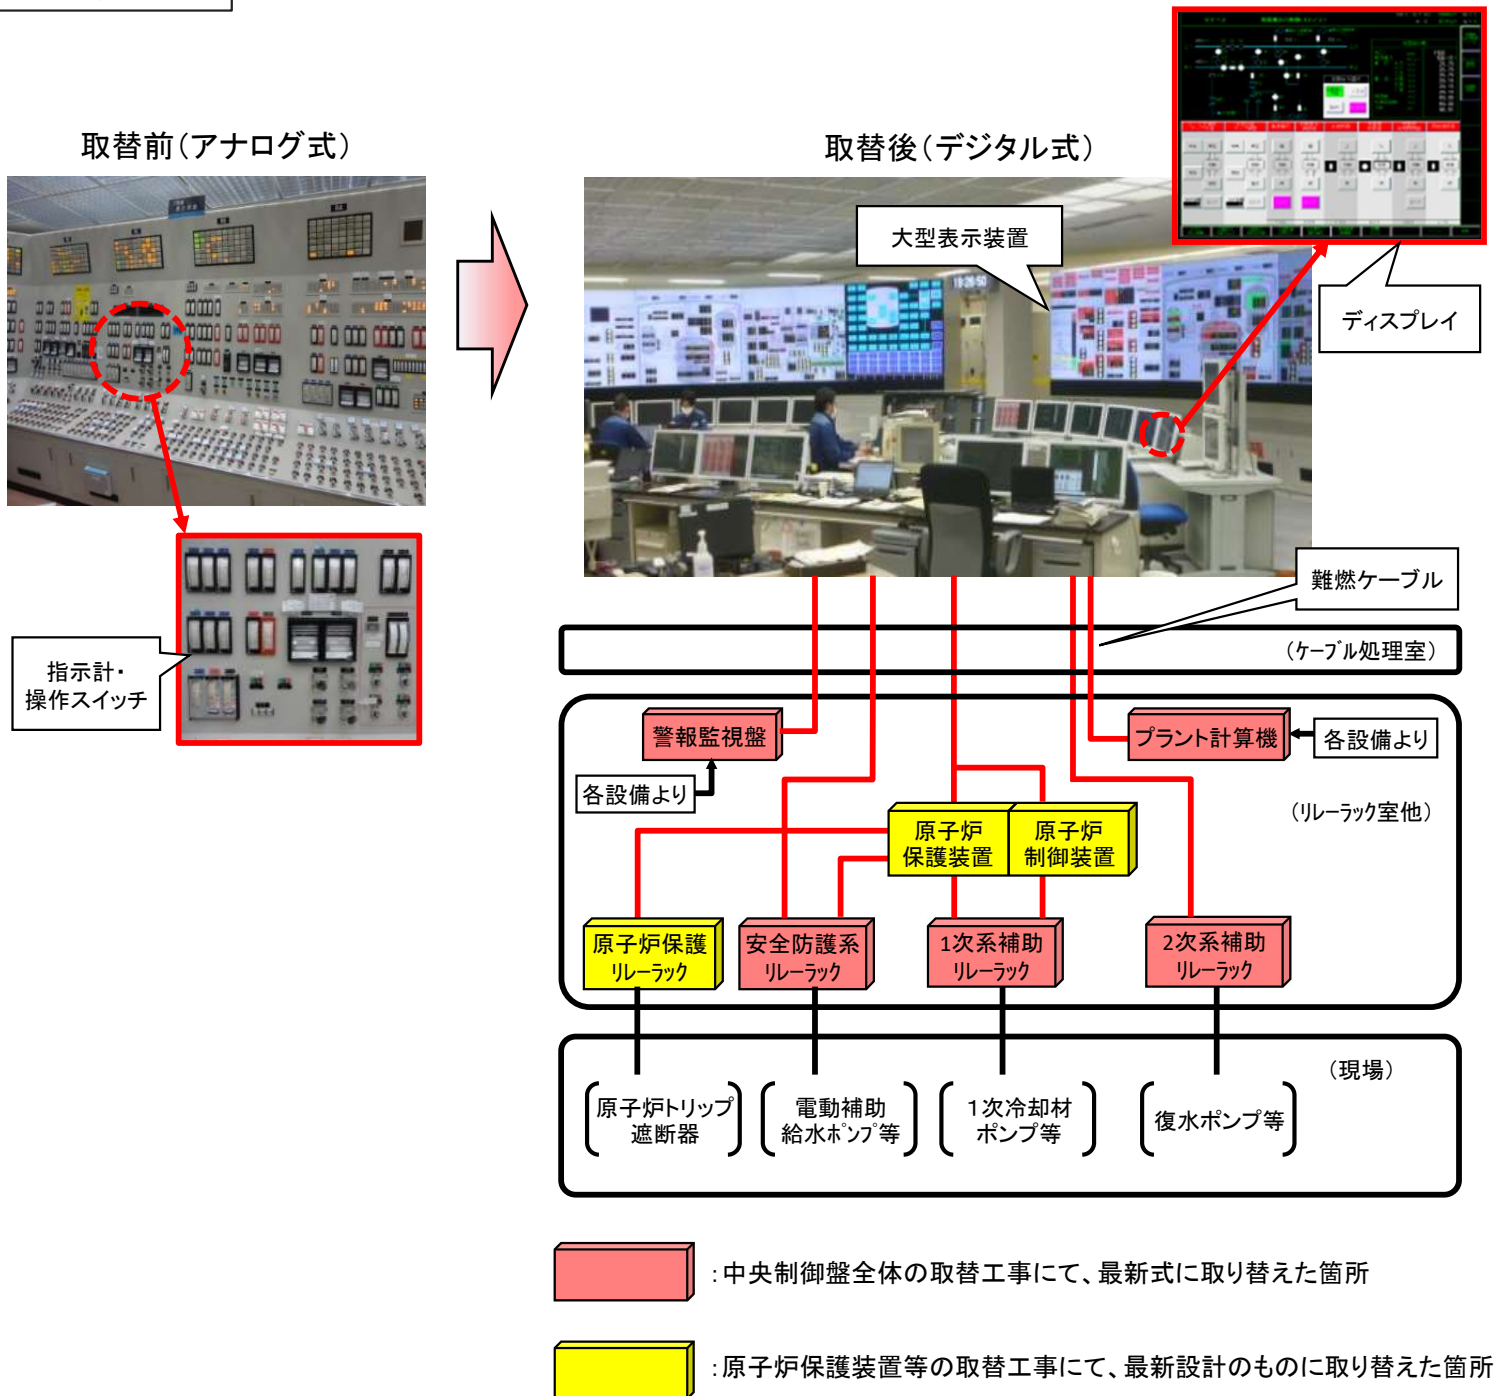
## 図－5 中央制御盤他取替工事

中央制御盤について、設置されている指示計、操作スイッチ等の機器が製造中止となったことから、今後の保守性を考慮し、最新のデジタル式に取り替えた。

また、中央制御盤に接続されている原子炉保護装置等についても、電子部品が製造中止になったことから、今後の保守性を考慮し、最新設計のものに取り替えた。

中央制御盤の取替えに合わせて、機器の操作や監視データの信号を伝送するケーブルを難燃ケーブルに取り替えた。

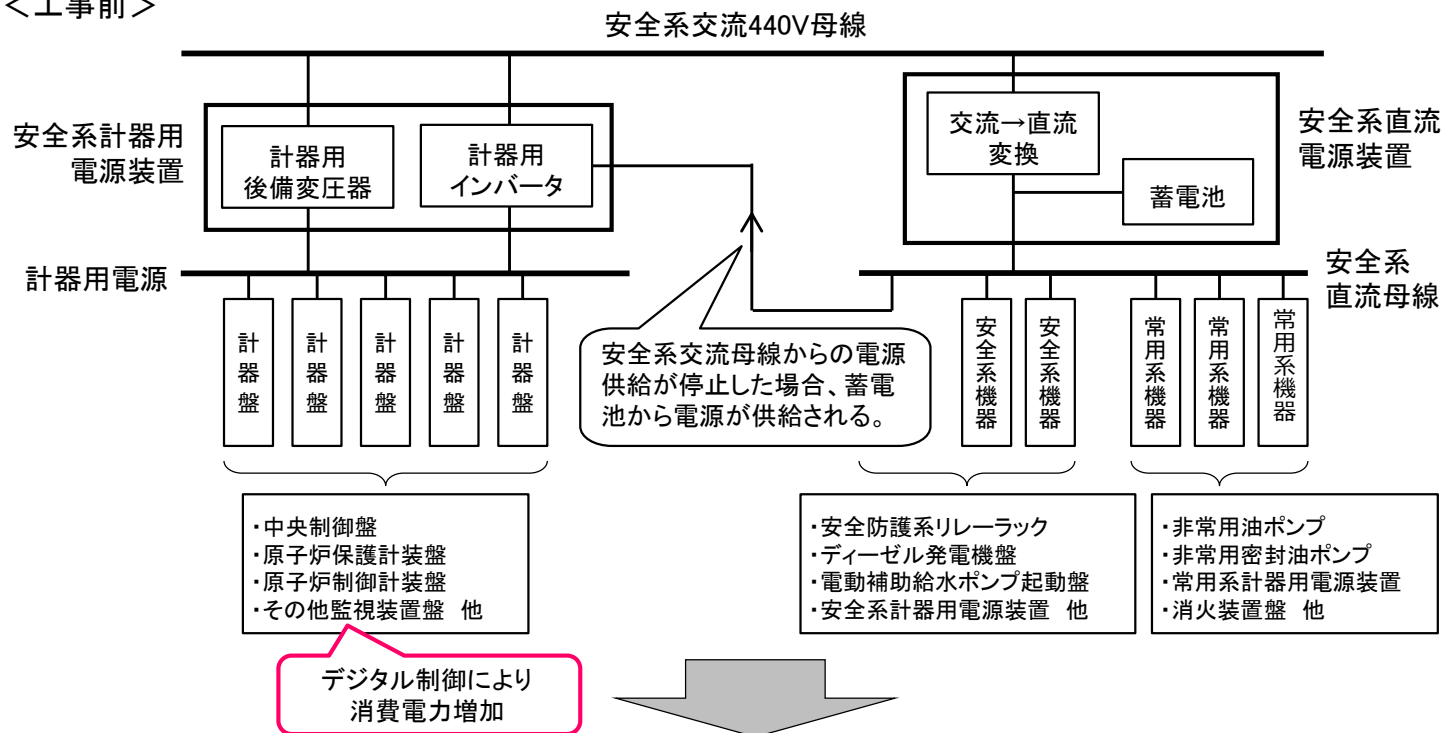
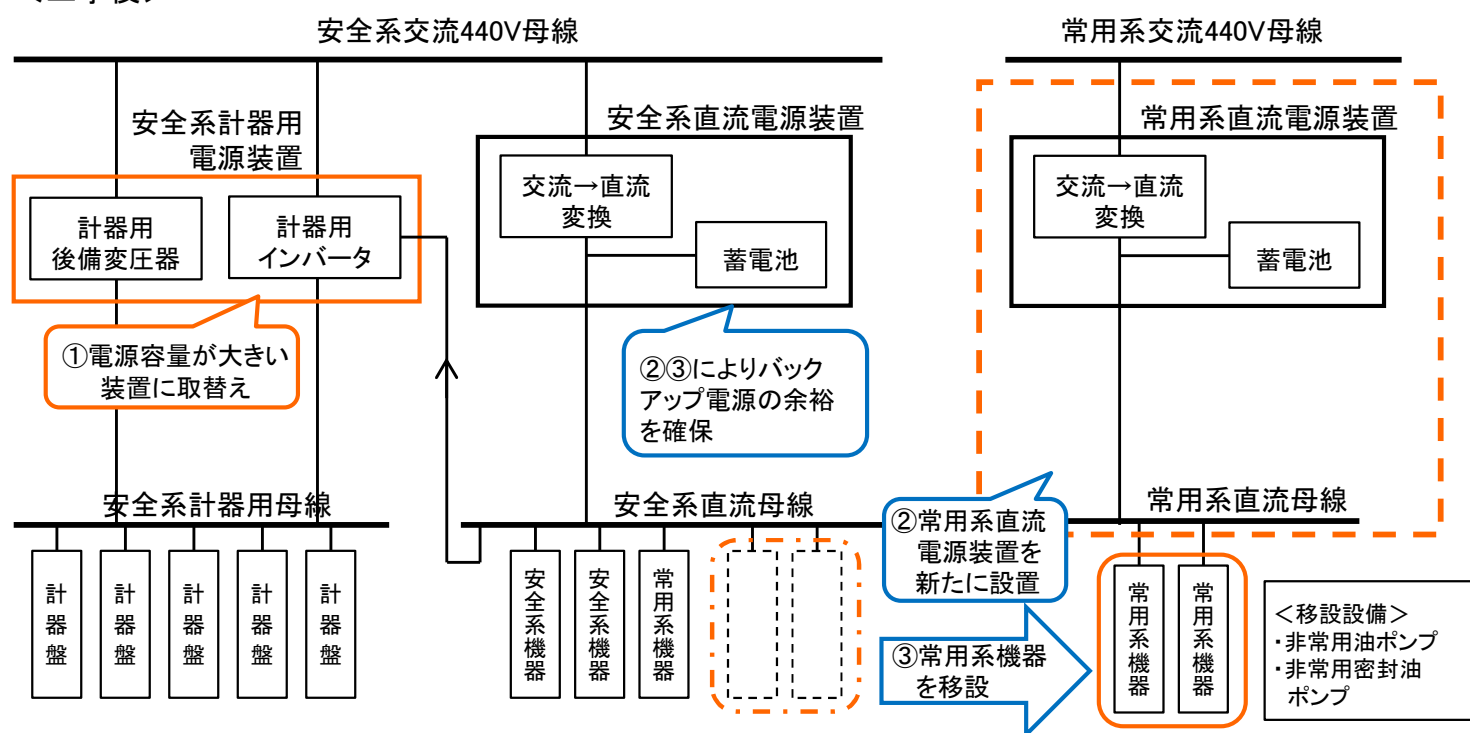
図－6 安全系計器用電源装置取替および常用系直流電源装置他設置工事

安全系計器用電源装置について、構成部品が製造中止となったことに伴う保守性向上および電気・計装装置のデジタル制御化による消費電力の増加を踏まえて、最新かつ電源容量（電源供給能力）が大きい装置に取り替えた。

安全系計器用電源装置について、構成部品が製造中止となったことに伴う保守性向上および電気・計装装置のデジタル制御化による消費電力の増加を踏まえて、最新かつ電源容量(電源供給能力)が大きい装置に取り替えた。

また、今後の消費電力の増加を見据えて、新たに常用系直流電源装置を設置するとともに、安全系計器用電源装置のバックアップ電源となる安全系直流電源装置に接続している一部の常用系負荷を常用系直流電源装置に接続するよう移設した。

また、今後の消費電力の増加を見据えて、新たに常用系直流電源装置を設置するとともに、安全系計器用電源装置のバックアップ電源となる安全系直流電源装置に接続している一部の常用系負荷を常用系直流電源装置に接続するよう移設した。

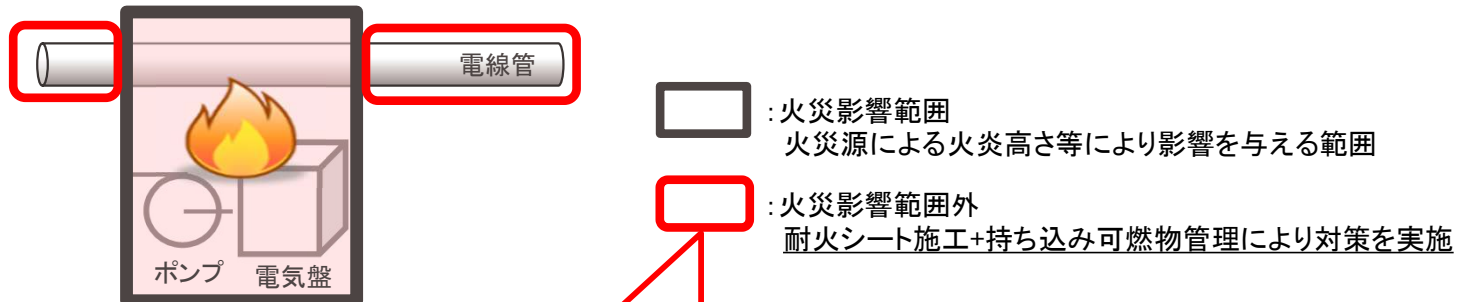
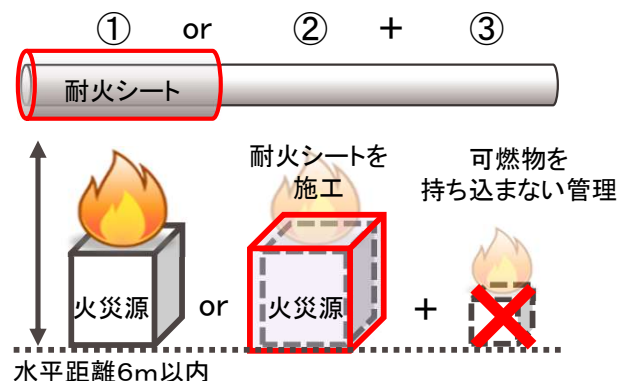
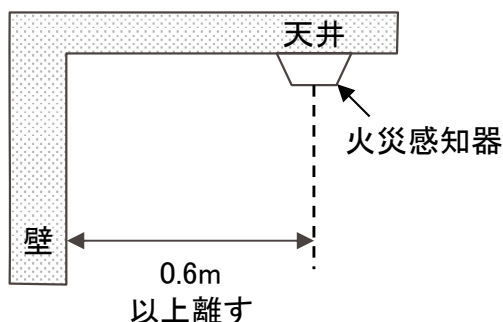
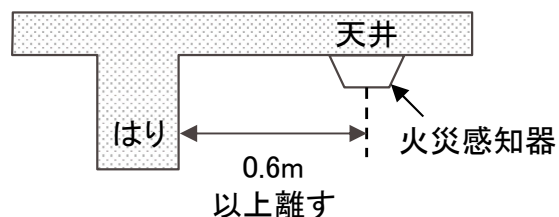
## 図ー7 火災防護対象ケーブル系統分離対策工事等

火災影響範囲外の火災防護対象ケーブルを収納する電線管に関する原子力規制庁の指摘を踏まえ、令和５年３月３１日に設計及び工事計画認可の申請を行うとともに、耐火シートの施工等の系統分離対策を実施した。また、火災防護に係る使用前検査における原子力規制庁からの指摘を踏まえ、火災感知器についても適切な位置に移設した。

火災影響範囲外の火災防護対象ケーブルを収納する電線管に関する原子力規制庁の指摘を踏まえ、令和5年3月31日に設計及び工事計画認可の申請を行うとともに、耐火シートの施工等の系統分離対策を実施した。また、火災防護に係る使用前検査における原子力規制庁からの指摘を踏まえ、火災感知器についても適切な位置に移設した。

火災影響範囲外の電線管側から水平距離6m以内に火災源がある場合

火災感知器について、消防法における煙感知器設置基準に基づき適切な位置に移設した。

壁またははりから0.6m以上離隔

- ①: 電線管側に耐火シートを施工する
- ②: 火災源側に耐火シートを施工する  
加えて、同範囲内に
- ③: 可燃物を持ち込まない管理を実施

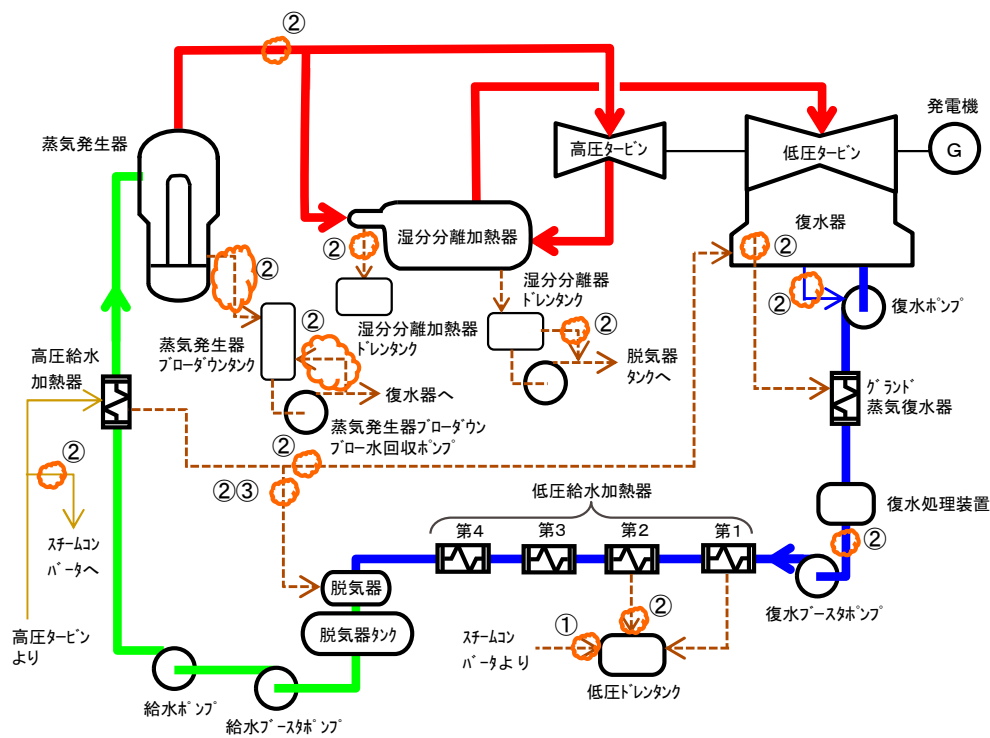
図－8 2次系配管の点検および取替工事

関西電力㈱の定めた「２次系配管肉厚の管理指針」に基づき、２次系配管 773 箇所について超音波検査（肉厚測定）等を実施した。その結果、必要最小厚さを下回っている箇所および次回定期検査までに必要最小厚さを下回る可能性があるとして評価された箇所はなかった。

今定期検査において、合計773箇所について超音波検査(肉厚測定)を実施した。

必要最小厚さを下回っている箇所、および次回定期検査までに必要最小厚さを下回る可能性があるとして評価された箇所はなかった。

過去の点検結果で減肉が認められており、計画的に取り替えた部位3箇所、今後の保守性を考慮して取り替えた部位128箇所、配管取り替え作業時の作業性を勘案して取り替えた部位2箇所、合計133箇所を耐食性に優れたステンレス鋼もしくは低合金鋼または炭素鋼の配管に取り替えた。

- ①過去の点検結果で減肉が認められており、計画的に取り替えた箇所  
(3箇所)  
・必要最小厚さとなるまでの期間が10年未満の箇所  
炭素鋼 ⇒ ステンレス鋼 3箇所
  - ②配管の保守性\*を考慮して取り替えた箇所  
(128箇所)  
炭素鋼 ⇒ ステンレス鋼 92箇所  
炭素鋼 ⇒ 低合金鋼 9箇所  
炭素鋼 ⇒ 炭素鋼 26箇所  
ステンレス鋼 ⇒ ステンレス鋼 1箇所
  - ③配管取替作業時の作業性を勘案して取り替えた箇所  
(2箇所)  
炭素鋼 ⇒ 炭素鋼 2箇所
- [合計 133箇所]

\* 狭隙部で肉厚測定がしづらい小口径配管などについて取り替えた。

また、過去の点検結果で減肉が認められており、計画的に取り替えた部位 3 箇所、今後の保守性を考慮した部位 128 箇所、配管取替作業時の作業性を勘案して取り替えた部位 2 箇所、合計 133 箇所を耐食性に優れたステンレス鋼もしくは低合金鋼、または炭素鋼の配管に取り替えた。

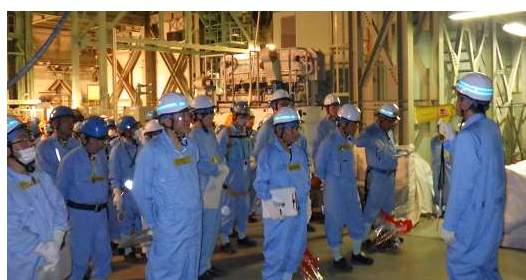
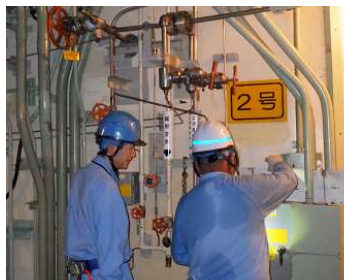
## 図－9 総点検等

原子炉を冷却する系統の温度、圧力を上げる前に、トラブルの未然防止を目的として、現場パトロール（総点検）を実施した。この総点検は、3回実施し、再稼動経験のある技術系社員、協力会社、メーカー含め、延べ約340名が参加した。

原子炉を冷却する系統の温度、圧力を上げる前に、トラブルの未然防止を目的として、現場パトロール(総点検)を実施した。この総点検は、3回実施し、再稼動経験のある技術系社員、協力会社、メーカー含め、延べ約340名が参加した。

また、原子力分野以外の技術者の視点・知見の活用を目的として、計5分野(火力関係、水力関係、鉄鋼関係、石油化学関係、電気設備関係)の技術者と当社社員による現場点検を実施した。点検は各分野2回ずつ実施し、延べ約90名が参加した。

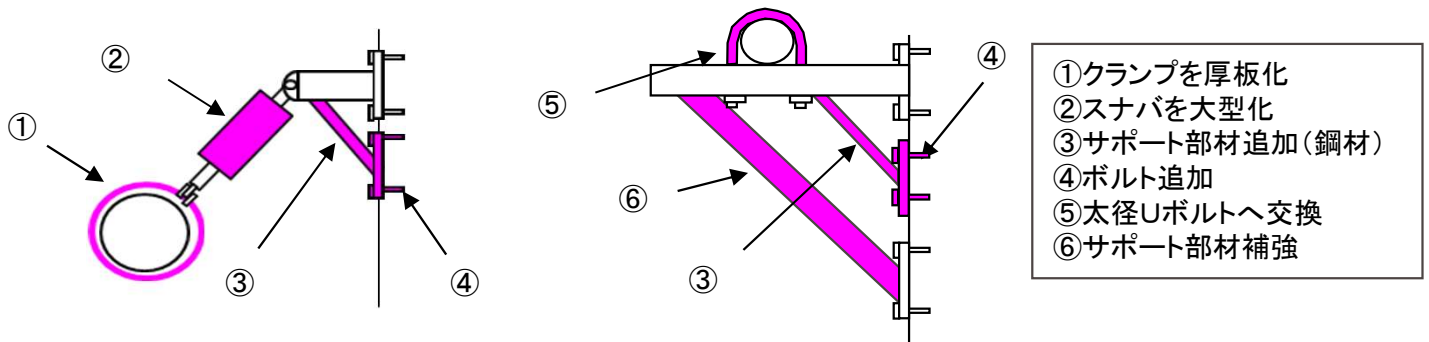
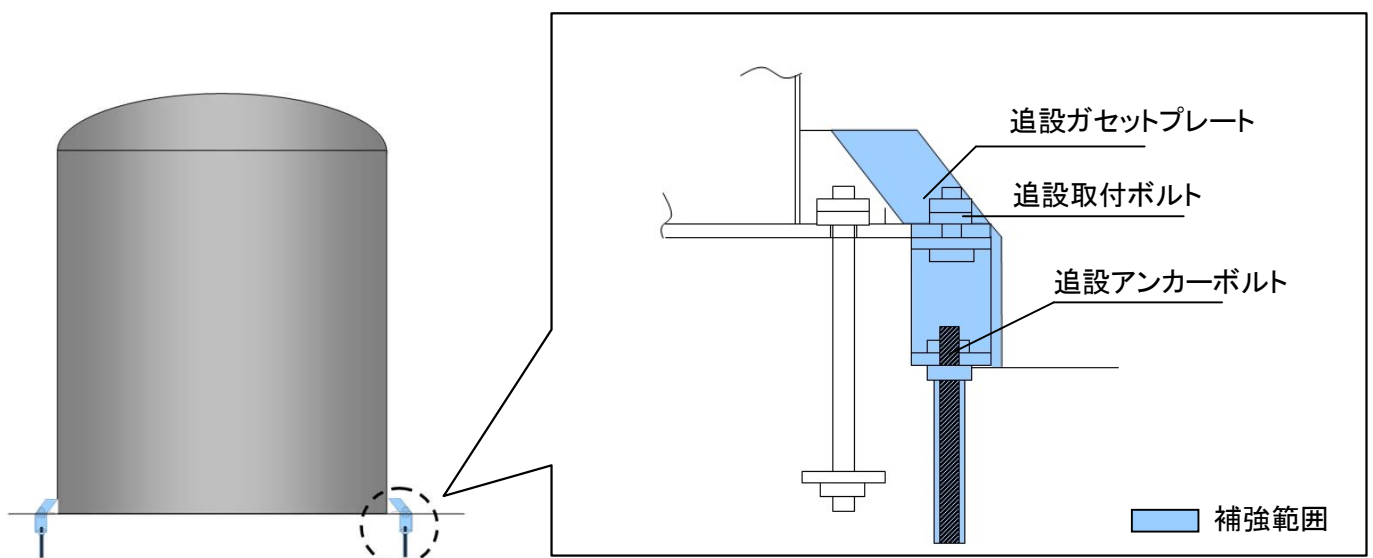
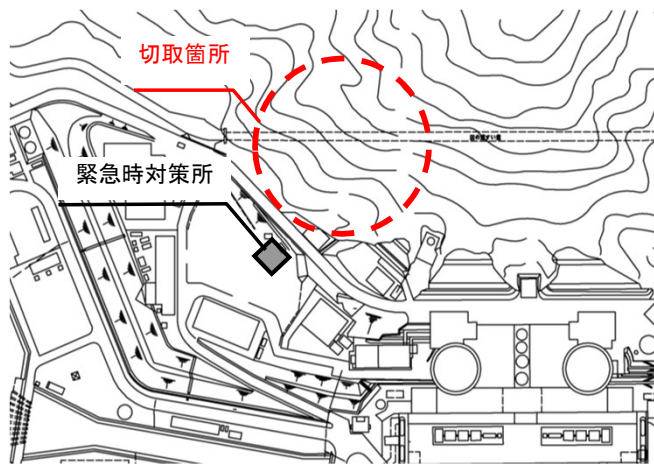
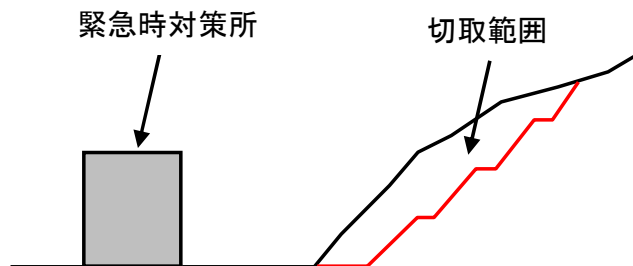
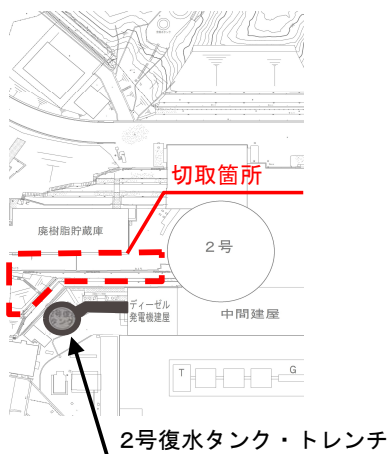
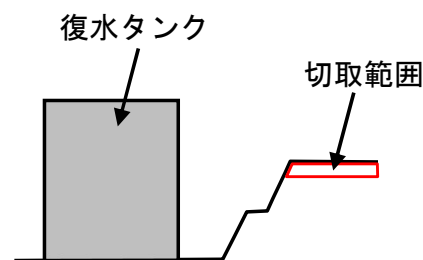
## 図－10 設計基準への対策(地震対策) (1／2)

地震対策として、基準地震動の見直し（550→700ガル）に伴い、1次系冷却材系統等の配管や燃料取替用水タンク等の設備について、耐震補強工事を実施した。

基準地震動の見直し(550→700ガル)に伴い、耐震補強工事を実施した。

その他、支持脚の補強、胴板の補強、架台の補強を実施した。

緊急時対策所および2号復水タンク、トレンチ周辺の土砂を除去し、斜面の安定化を実施した。

斜面表層部の風化層を取り除いた

斜面表層部の土砂部を取り除いた

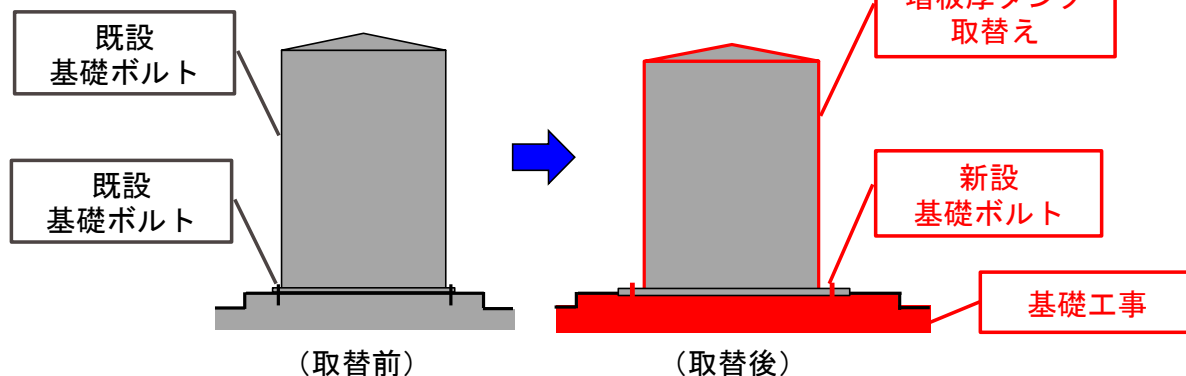
④燃料取替用水タンク他取替工事

燃料取替用タンク等の耐震裕度を向上させるため、増板厚タンクへ取り替えた。

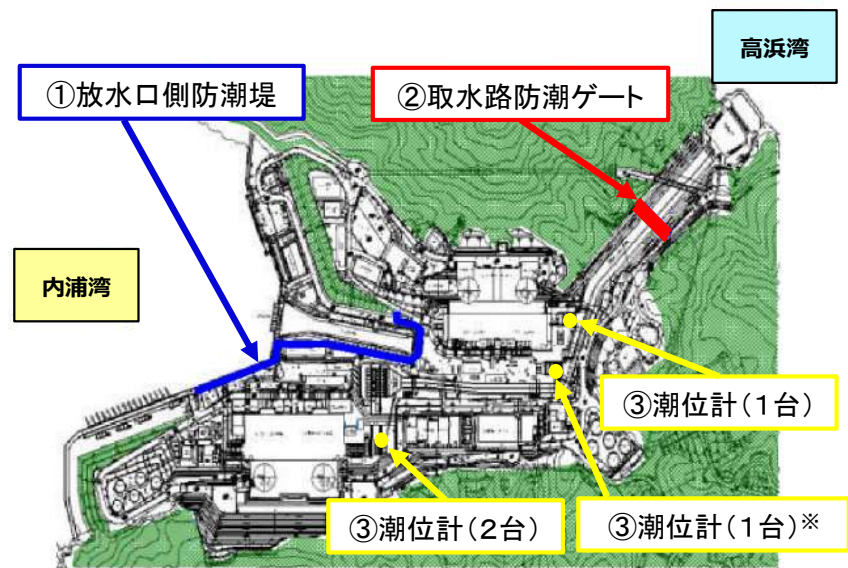
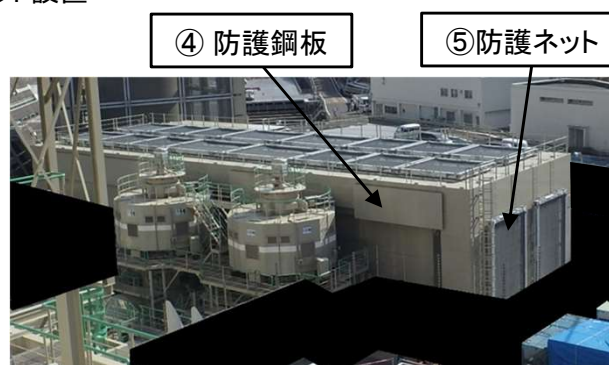
## 図－１１ 設計基準への対策 (津波対策、その他自然現象等への対策、火災防護対策、溢水対策)

津波対策として、敷地内への浸水を防止するため、防潮堤や潮位計等を設置した。その後警報が発表されない可能性のある津波が発生した場合に備えて、潮位計等を追加設置した。

その他自然現象等への対策として、竜巻による飛来物の衝突を防止するため、安全上重要な屋外設備である海水ポンプエリア等に、鋼板や鋼製の防護ネットの設置等を行った。

- ①放水口にT.P.+8.0mの放水口側防潮堤を設置
- ②取水路にT.P.+8.5mの取水路防潮ゲートを設置
- ③潮位計を設置

※警報が発表されない可能性のある津波が発生した場合に備えて追加設置

④防護鋼板設置、⑤防護ネット設置

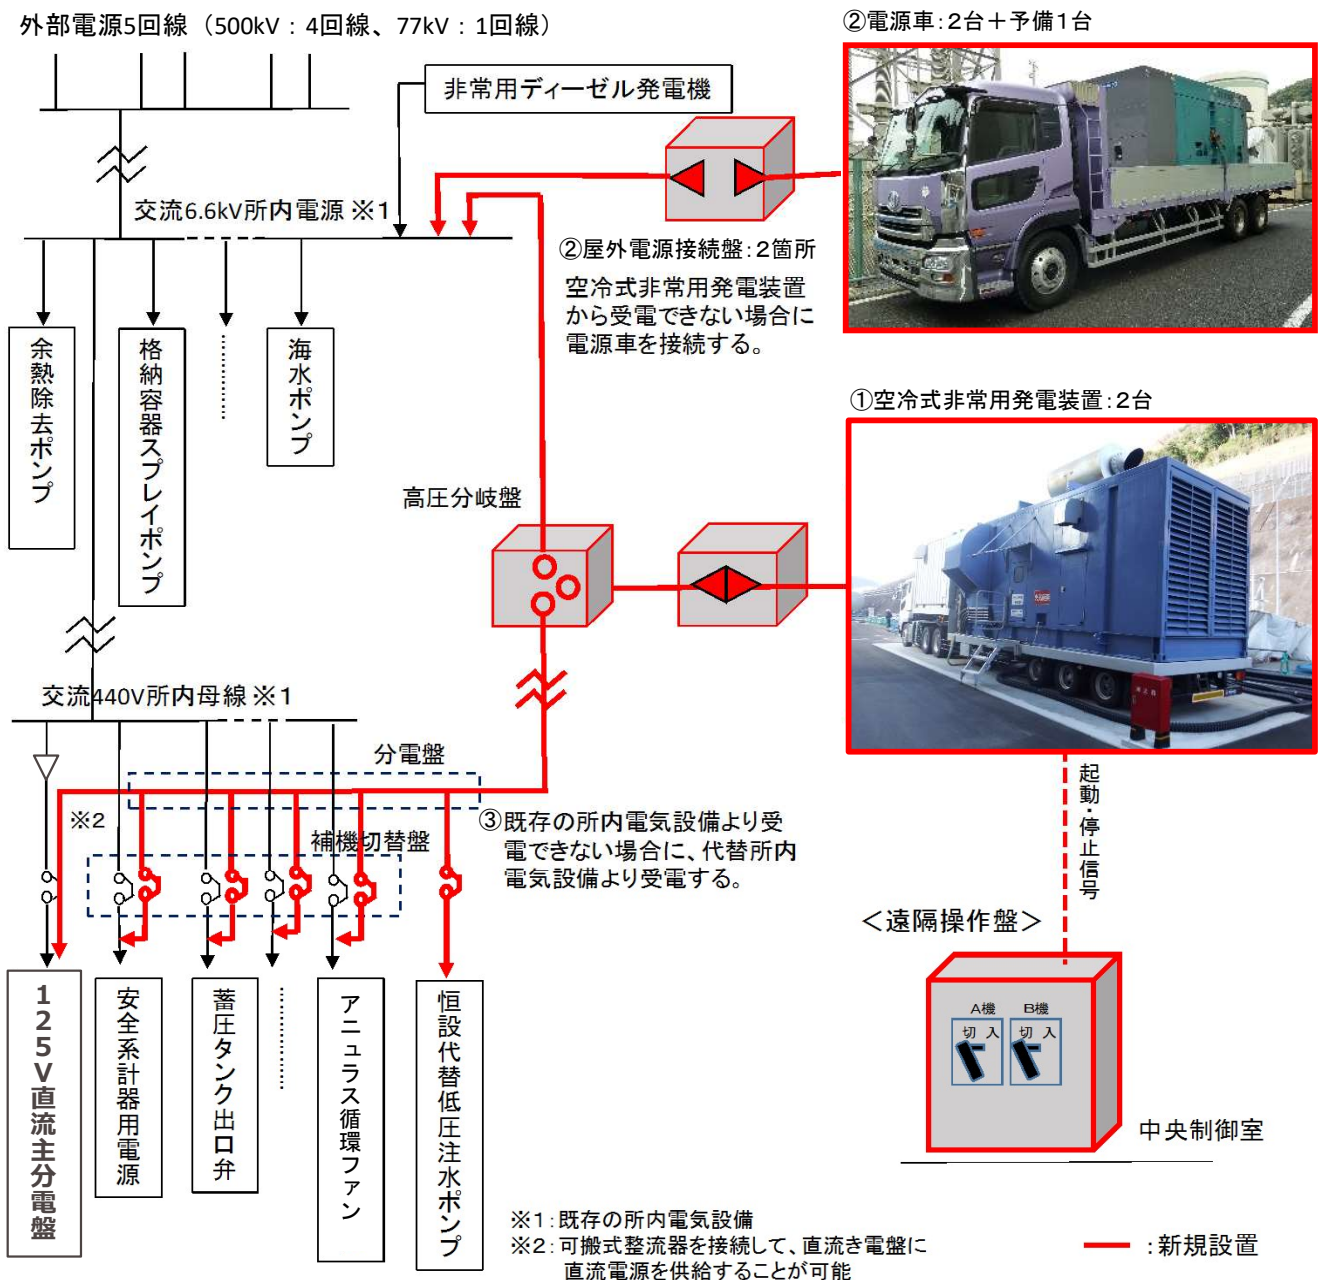
図－12 重大事故への対策(電源の確保:交流電源)

外部電源が喪失して非常用ディーゼル発電機が起動しない場合の代替電源として空冷式非常用発電装置を設置するとともに、中央制御室から遠隔起動できるよう設備を改造した。

空冷式非常用発電装置からの電源供給等が期待できない場合を想定して、電源車を配備するとともに、原子炉補助建屋側面に接続口を設置し、電源車からの電力ケーブルを接続することで直流主分電盤や計器用電源等への電源供給を可能とした。

また、既存の所内電気設備が使用できない場合を想定して、空冷式非常用発電装置から恒設代替低圧注水ポンプ等の重要機器に直接給電を可能にするため、代替所内電気設備(高圧分岐盤、分電盤、補機切替盤等)を設置した。

- ①外部電源が喪失して非常用ディーゼル発電機が起動しない場合の代替電源として空冷式非常用発電装置を設置するとともに、中央制御室から遠隔起動できるように設備を改造した。
- ②空冷式非常用発電装置からの電源供給等が期待できない場合を想定して、電源車を配備するとともに、原子炉補助建屋側面に接続口を設置し、電源車からの電力ケーブルを接続することで、直流主分電盤や計器用電源等への電源供給を可能とした。
- ③既存の所内電気設備が使用できない場合を想定して、空冷式非常用発電装置から恒設代替低圧注水ポンプ等の重要機器に直接給電を可能にするため、代替所内電気設備(高压分岐盤、分電盤、補機切替盤等)を設置した。

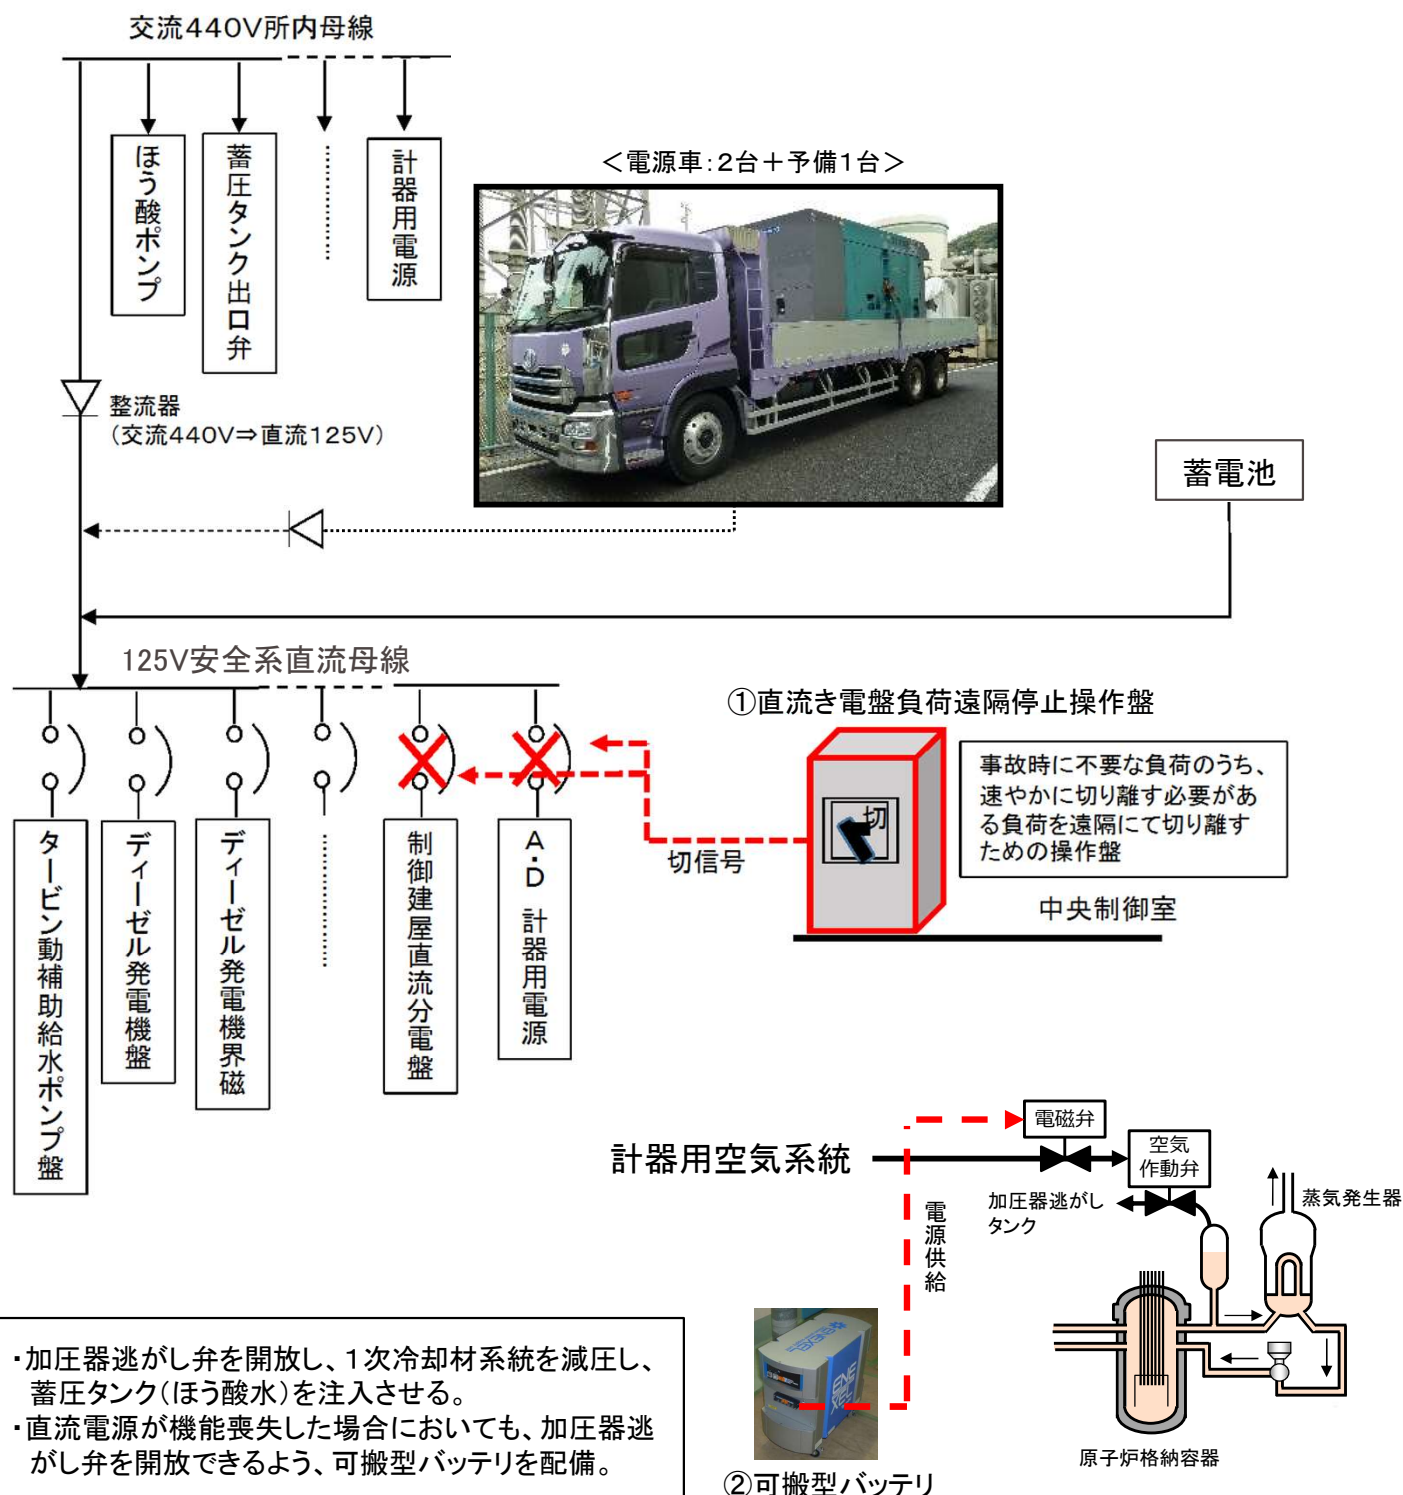
図－13 重大事故への対策(電源の確保:直流電源)

全交流電源喪失時においても蓄電池から必要な電源を 24 時間以上供給可能とするため、全交流電源喪失時における原子炉の冷却等に不要な負荷のうち、速やかに切り離す必要がある負荷を遠隔にて切り離すための操作盤を中央制御室に設置した。

さらに、直流電源系統が機能喪失した場合を想定して、加圧器逃がし弁を作動させるための電磁弁に直流電源を供給するための専用の可搬型バッテリーを配備した。

- ①全交流電源喪失時においても蓄電池から必要な電源を24時間以上供給可能とするため、全交流電源喪失時における原子炉の冷却等に不要な負荷のうち、速やかに切り離す必要がある負荷を遠隔にて切り離すための操作盤を中央制御室に設置した。
- ②直流電源系統が機能喪失した場合を想定して、加圧器逃がし弁を作動させるための電磁弁に直流電源を供給するため、専用の可搬型バッテリーを配備した。
