令和5年9月14日  
原子力安全対策課  
(05-12)  
<15時記者発表>

## 高浜発電所2号機の原子炉起動と調整運転の開始について (第27回定期検査)

高浜発電所2号機（加圧水型軽水炉；定格電気出力82.6万kW）は、平成23年11月25日から第27回定期検査を実施しているが、令和5年9月15日に原子炉を起動し、翌16日に臨界となる予定である。

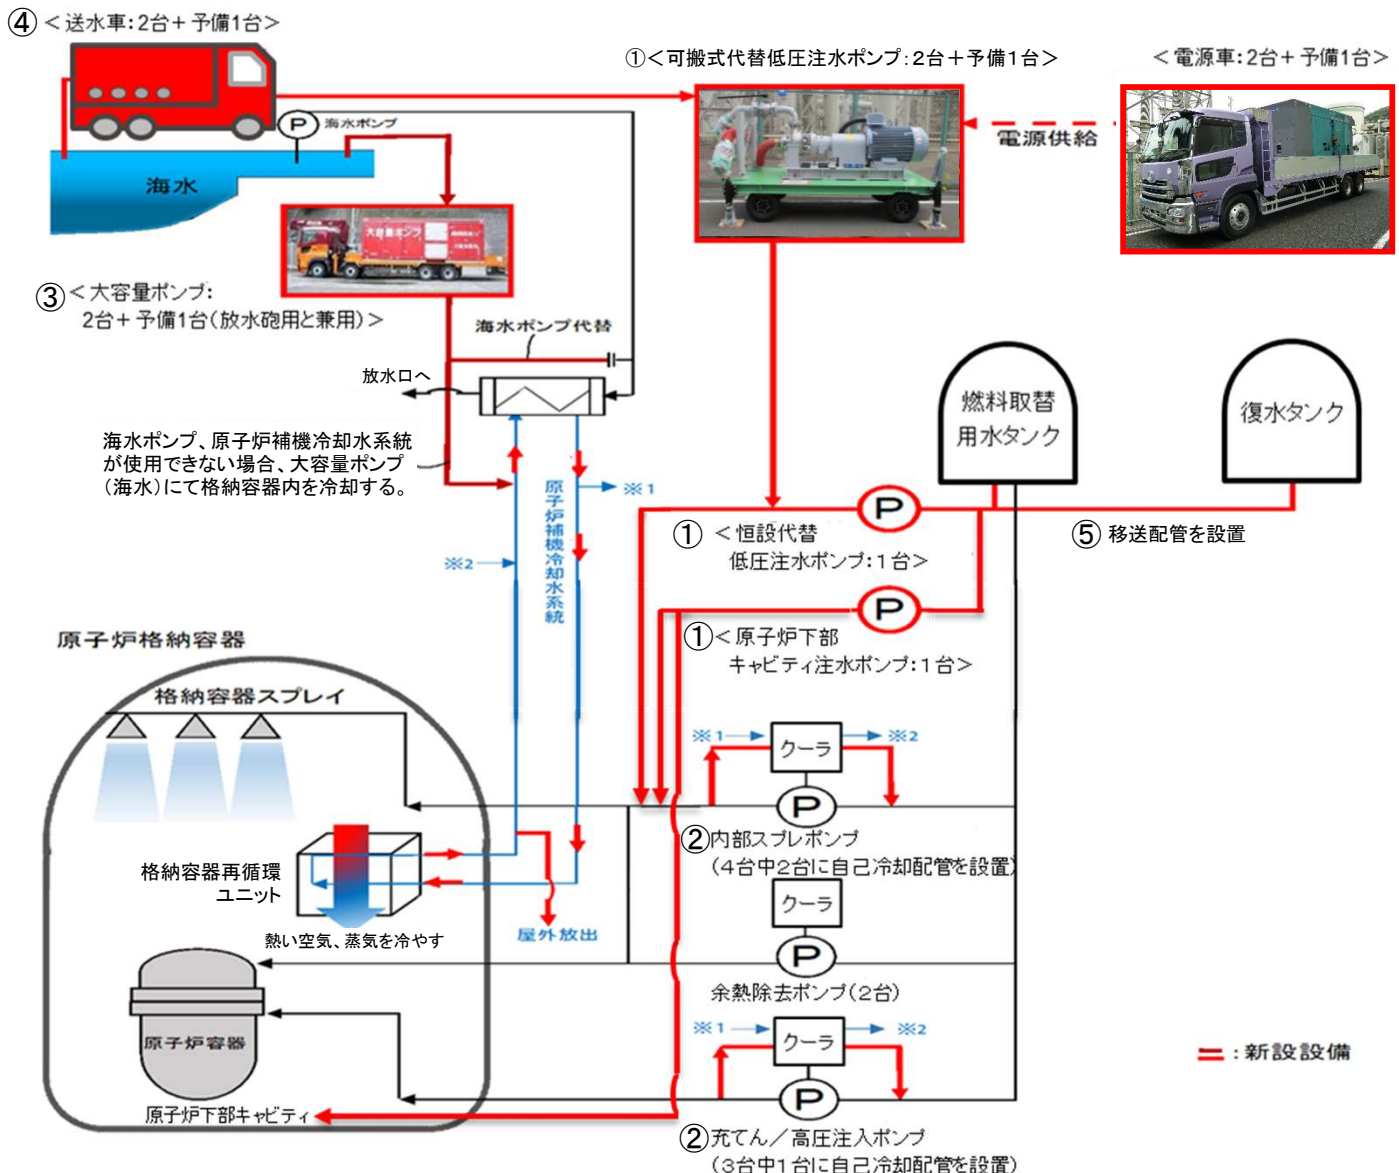
# 図-14 重大事故への対応 (冷却機能の確保: 炉心・格納容器の冷却、水源)

電源が喪失した場合においても、原子炉および格納容器スプレイの注水を可能とするため、可搬式代替低圧注水ポンプ、恒設代替低圧注水ポンプおよび原子炉下部キャビティ注水ポンプを設置した。

原子炉補機冷却水系統が機能喪失した場合を想定し、ポンプ自身の吐出水によりモータ等を冷却(自己冷却)するための配管を設置した。

海水ポンプが機能喪失した場合等の格納容器の除熱機能の代替手段として、大容量ポンプを配備した。

原子炉や格納容器の冷却にかかる給水開始までの時間を削減するため、送水車を配備した。また、重大事故等対処設備の燃料を重油で統一するため、送水車の燃料を軽油から重油に変更した。

原子炉や格納容器を冷却するための水源である燃料取替用水タンクに、純水タンクやほう酸タンクから補給ができない場合を想定して、通常は蒸気発生器を冷却する水源として使用する復水タンクからの補給を可能とするため、移送配管を設置した。

- ①電源が喪失した場合においても、原子炉および格納容器スプレイの注水を可能とするため、可搬式代替低圧注水ポンプ、恒設代替低圧注水ポンプおよび原子炉下部キャビティ注水ポンプを設置した。
- ②原子炉補機冷却水系統が機能喪失した場合においても、ポンプ自身の吐出水によりモータ等を冷却(自己冷却)するための、配管を設置した。
- ③海水ポンプが機能喪失した場合等の格納容器の除熱機能の代替手段として、大容量ポンプを配備した。
- ④原子炉や格納容器の冷却にかかる給水開始までの時間を削減するため、送水車を配備した。また、重大事故等対処設備の燃料を重油で統一するため、送水車の燃料を軽油から重油に変更した。
- ⑤原子炉や格納容器を冷却するための水源である燃料取替用水タンクに、純水タンクやほう酸タンクから補給ができない場合を想定して、通常は蒸気発生器を冷却する水源として使用する復水タンクからの補給を可能とするため、移送配管を設置した。
