## 高浜発電所3号機の定期検査状況について (蒸気発生器伝熱管の渦流探傷検査結果)

高浜発電所3号機(加圧水型軽水炉;定格電気出力87.0万kW)は、令和5年9月18日から実施している第26回定期検査において、3台(A、B、C)ある蒸気発生器(以下、SG)の伝熱管全数<sup>※1</sup>について渦流探傷検査(ECT)<sup>※2</sup>を実施した。

# 高浜発電所3号機のECT信号指示管位置図

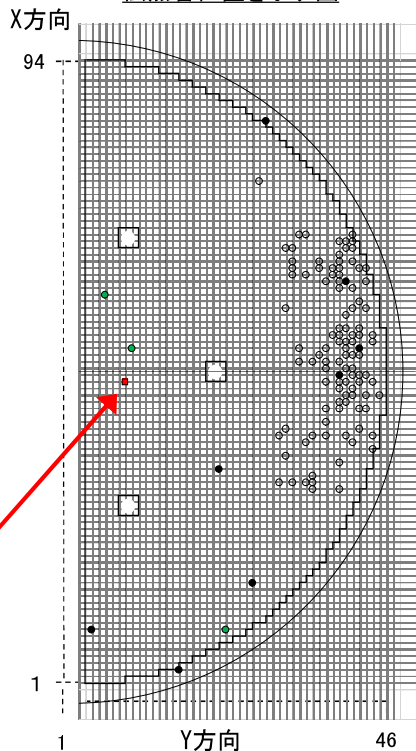
A-蒸気発生器(高温側)上部から見た  
伝熱管位置を示す図

その結果、A-SGの伝熱管1本の高温側第2管支持板部付近に外面(2次側)からの減肉とみられる有意な信号指示<sup>※3</sup>が認められた。また、C-SGの伝熱管1本の高温側管板上部に内面(1次側)からの割れとみられる有意な信号指示が認められた。

伝熱管の外面減肉については、平成30年以降、高浜発電所3号機および4号機の定期検査においても同様の事例が発生しており、原因はスケール<sup>※4</sup>による摩耗減肉と推定している。

<第2管支持板部>  
有意な信号  
指示管  
(X46-Y7)

- : 今回外面減肉指示が認められた位置 ( 1本)
- : 既施栓管(外面減肉) ( 3本)
- : 既施栓管(拡管部応力腐食割れ) ( 8本)
- : 既施栓管(拡管部応力腐食割れ以外) (102本)

なお、有意な信号指示が認められた伝熱管2本については、高温側および低温側管板部で施栓し、使用しないこととする。

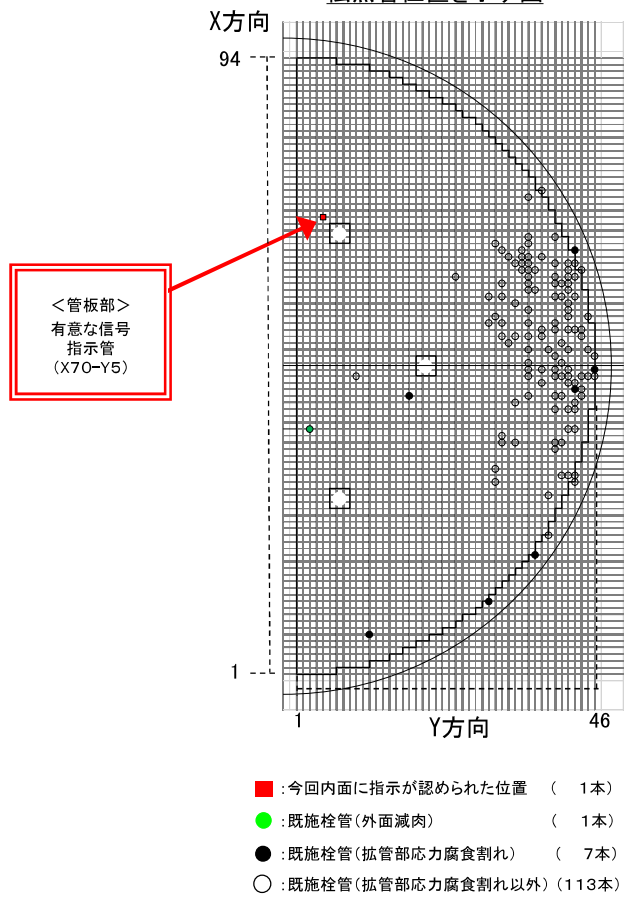
**C-蒸気発生器(高温側)上部から見た  
伝熱管位置を示す図**

また、伝熱管の内面割れについては、これまでも類似箇所に同様の事例が発生しており、原因は応力腐食割れによるものと推定している。このため、過去の調査結果や運転履歴の調査等の実施を予定している。
