令和5年11月9日  
原子力安全対策課  
(05-21)  
<15時記者発表>

## 高浜発電所3号機の定期検査状況について (蒸気発生器伝熱管の損傷に関する原子炉施設故障等報告書の提出)

高浜発電所3号機(加圧水型軽水炉;定格電気出力87.0万kW)は、令和5年9月18日から実施している第26回定期検査において、3台(A、B、C)ある蒸気発生器(以下、SG)の伝熱管全数<sup>※1</sup>について渦流探傷検査(ECT)<sup>※2</sup>を実施した。

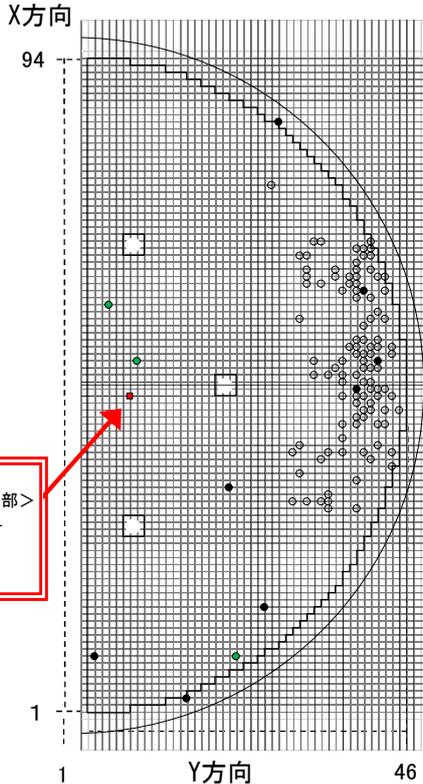
<第2管支持板部>  
 有意な信号指示管  
 (X46-Y7)

その結果、A-SGの伝熱管1本の高温側第2管支持板部付近に外面(2次側)からの減肉とみられる有意な信号指示<sup>※3</sup>が認められた。また、C-SGの伝熱管1本の高温側管板上部に内面(1次側)からの割れとみられる有意な信号指示が認められた。

- : 今回外面減肉指示が認められた位置 ( 1本 )
- : 既施栓管(外面減肉) ( 3本 )
- : 既施栓管(拡管部応力腐食割れ) ( 8本 )
- : 既施栓管(拡管部応力腐食割れ以外) (102本)

なお、きずが認められた伝熱管2本については、高温側および低温側管板部で施栓し、使用しないこととする。

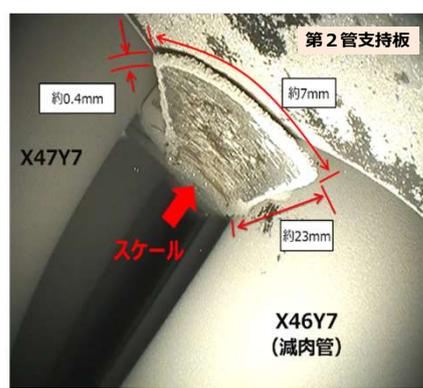
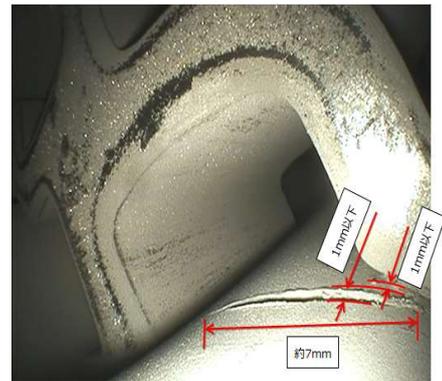
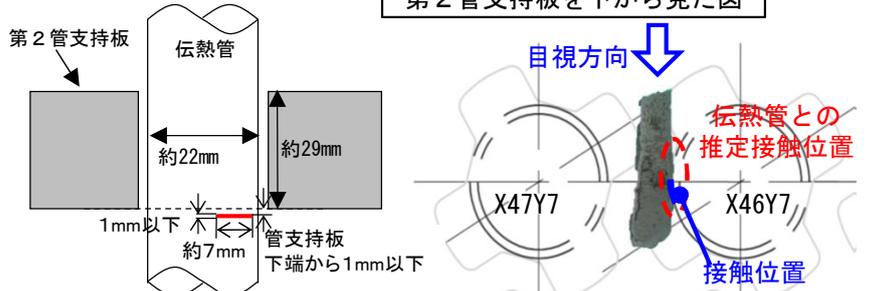
A-SGの第2管支持板下面に信号指示が認められた伝熱管1本について、小型カメラを用いた外観観察を行った結果、当該伝熱管の管支持板下面に付着物を確認し、回収した。

また、当該伝熱管の周方向に摩耗減肉とみられるきずを確認した。きずの大き

さは、幅約 1 mm 以下、周方向に約 7 mm であった。

小型カメラを用いた外観観察の結果、きずに接触する長さ約23mm、幅約7mmの付着物を確認し、回収。

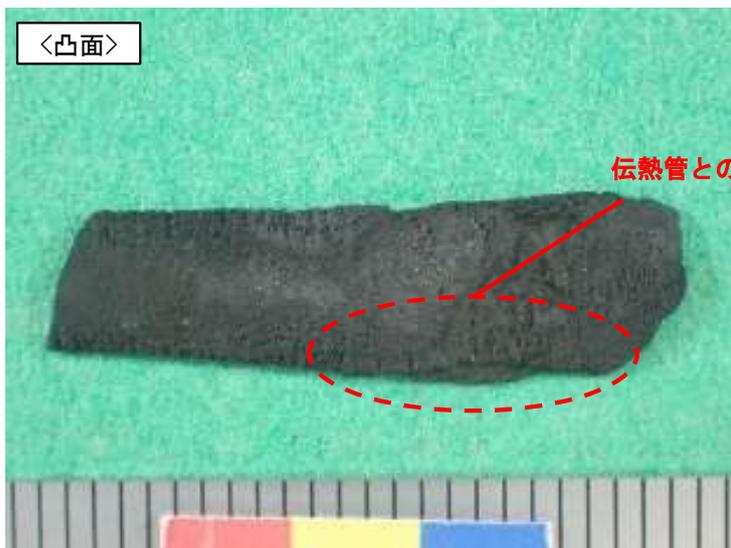
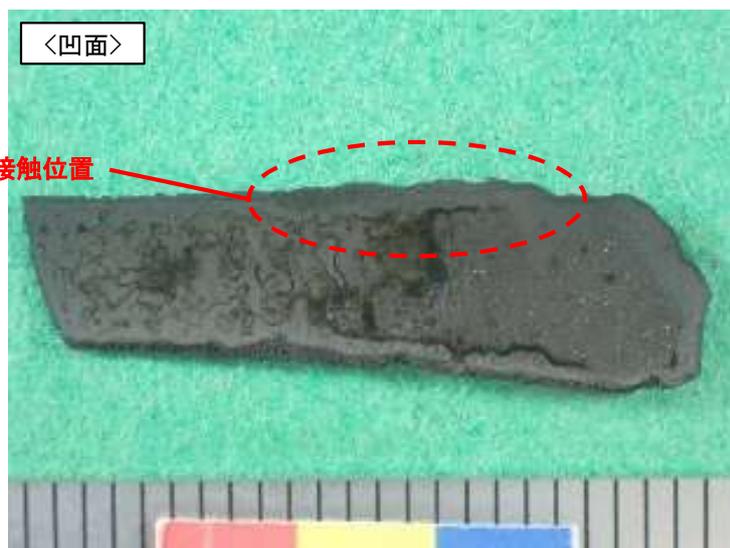
これらのことから、付着物は伝熱管表面に生成されたスケールと断定した。また、断面観察の結果、密度の高い酸化鉄の層（稠密層）の厚さが 0.1mm あり、過去の調査結果を踏まえると、伝熱管を摩耗させる可能性のスケールであることを確認した。

付着物は過去から認められているスケールと同様に黒い色調であることを確認。また、伝熱管の外径に近い円筒状に沿った形状であり、伝熱管との接触部位に接触痕および伝熱管の成分であるニッケルおよびクロムを確認。これらのことから、付着物は伝熱管表面に生成されたスケールと断定。

大きさ：約23mm×約7mm  
 厚さ：約0.4mm  
 質量：約0.2g

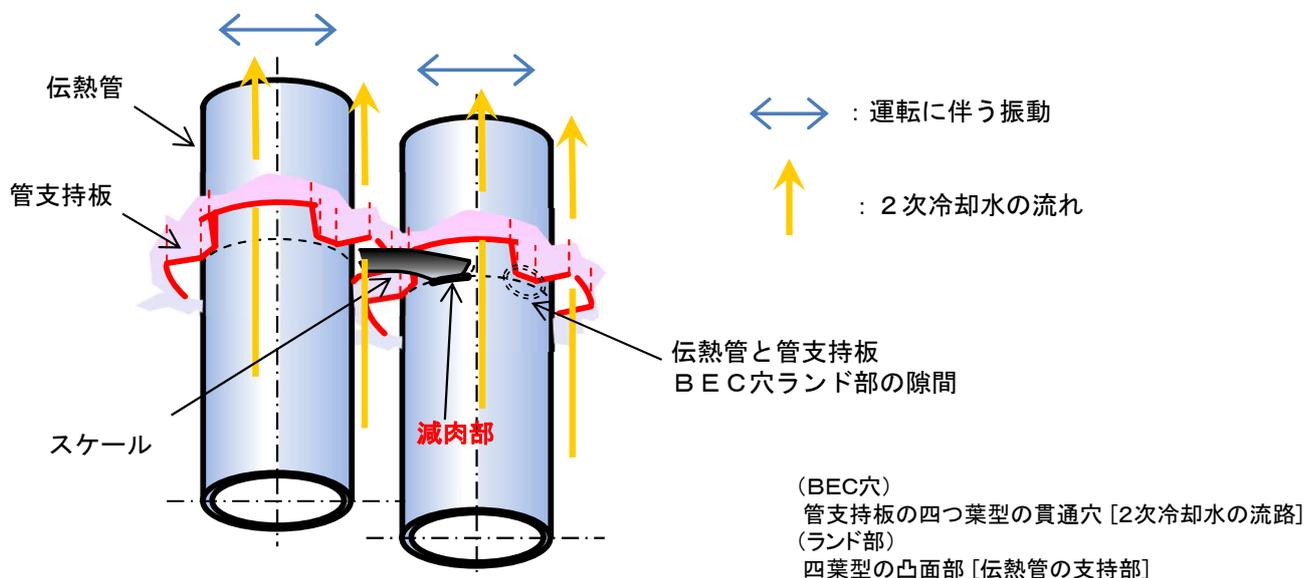
伝熱管の外面減肉が認められた原因は、これまでに発生した事象と同様、過去に持ち込まれた鉄分により伝熱管表面に生成された稠密なスケールが前回の定期検査（第25回）時の薬品洗浄の後もSG器内に残存し、プラント運転中に管支持板下面に留まり、そのスケールに伝熱管が繰り返し接触したことで発生した摩耗減肉と推定した。

過去の原因調査の中で、工場再現試験等を実施した結果、SG器内の2次冷却水の上昇流により、スケールの形状によっては管支持板下面に押し付けられその場に留まり、伝熱管がプラント運転に伴う振動でスケールと繰り返し接触し、摩耗減肉が発生することを確認。

これまでの対策や効果を踏まえ、スケールの残存量のさらなる低減のため、小型高圧洗浄装置の改良等により、SG器内の洗浄を強化する。

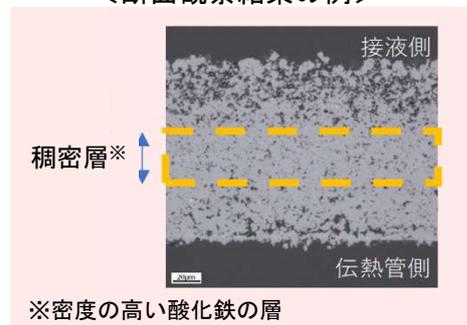
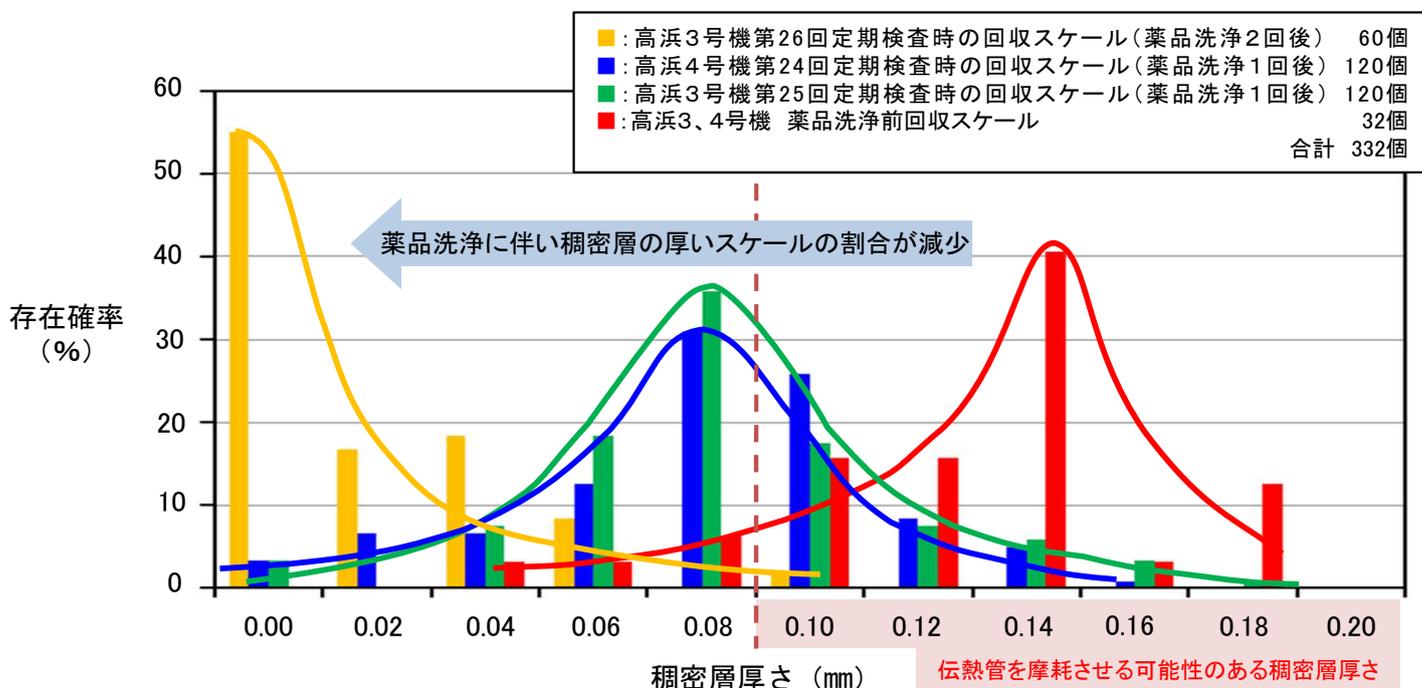
前々回の定期検査（第24回）から今回の定期検査（第26回）までのスケールの稠密層厚さを比較した結果、洗浄実施に伴い稠密層が薄くなる傾向を確認。

また、伝熱管を摩耗させる可能性のある稠密層厚さ0.1mm以上のスケールの割合も大きく減少しており、薬品洗浄による脆弱化効果が得られていると評価。

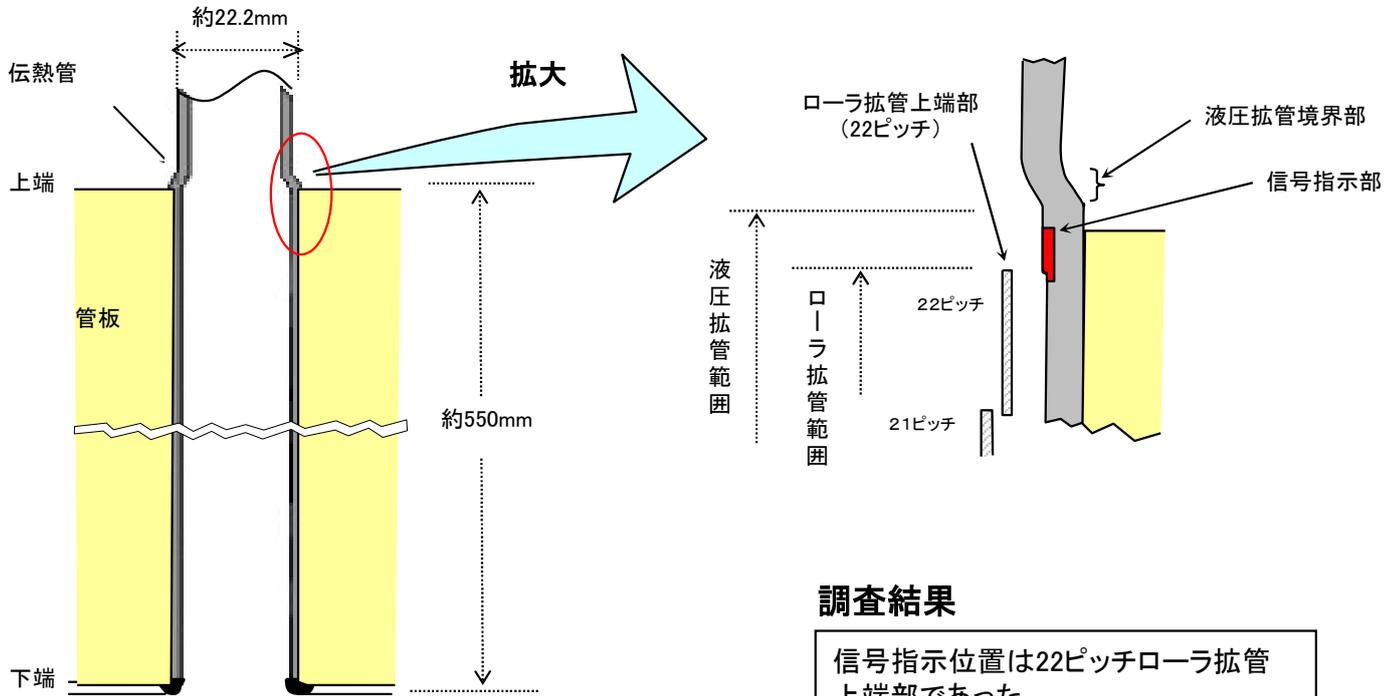
信号指示位置は22ピッチローラ拡管  
 上端部であった。

原因は、蒸気発生器製造時に伝熱管内面のローラ拡管の際に生じた引張り残留応力と運転時の内圧および温度環境が相まって生じる応力腐食割れ(既往知見)であると推定。
