令和5年12月21日
原子力安全対策課
(05-27)
<15時資料配布>

高浜発電所3号機の原子炉起動および調整運転の開始について (第26回定期検査)

高浜発電所3号機(加圧水型軽水炉:定格電気出力87万kW)は、令和5年9月18日から第26回定期検査を実施しているが、令和5年12月22日に原子炉を起動し、同日に臨界に達する予定である。

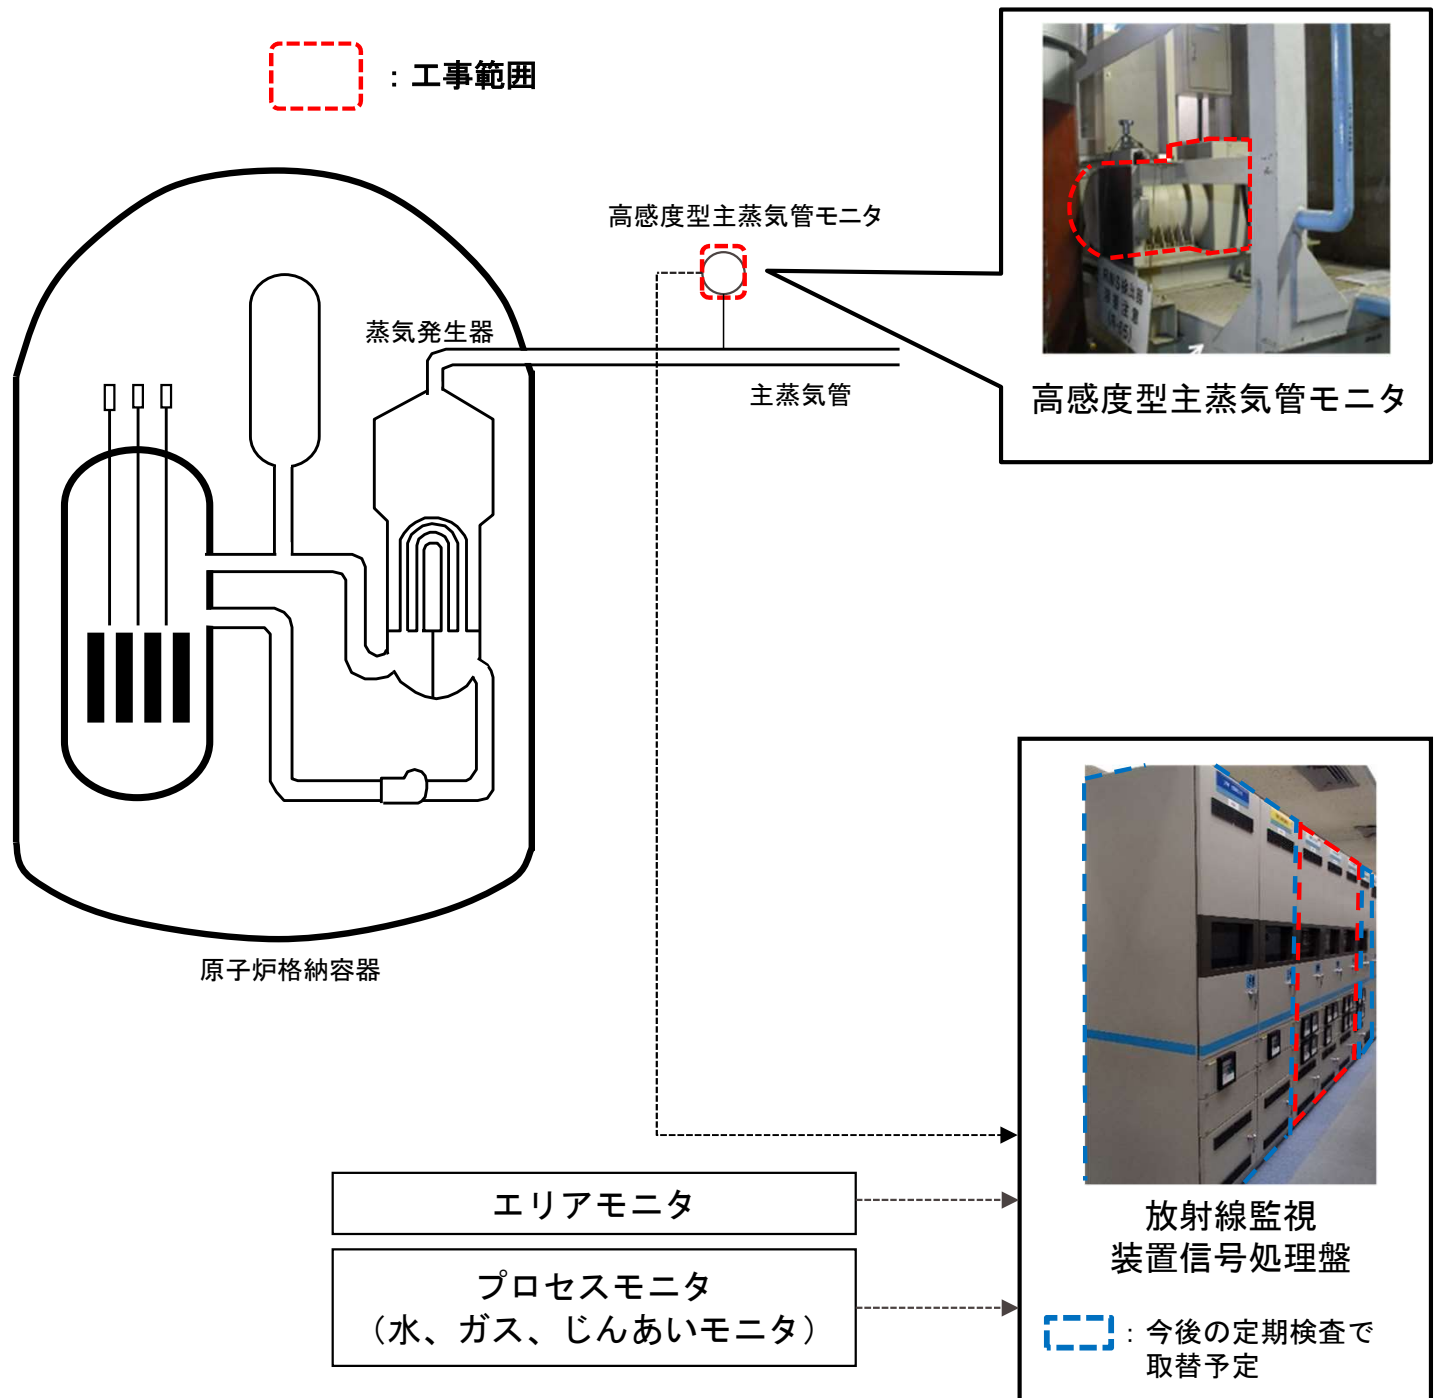
図-1 高感度型主蒸気管モニタ他取替工事

電子部品の製造中止等に伴う保守性向上の観点から、放射線管理施設プロセスモニタリング設備のうち高感度型主蒸気管モニタ※¹（3台）および同モニタに接続されている盤を含む放射線監視装置信号処理盤※²（3面）を取り替えた。

※¹：蒸気発生器伝熱管から1次冷却材の漏えいが発生した場合に早期に検知すべく、主蒸気管での放射線量の上昇を高感度で検出するモニタ。各蒸気発生器（計3台）の主蒸気管に1台ずつ設置。

※²：放射線量を計測するモニタから送られる電気信号を線量当量率等に変換し表示させる処理盤。また、線量当量率等の上昇を検知した際には、警報を発信させる装置。

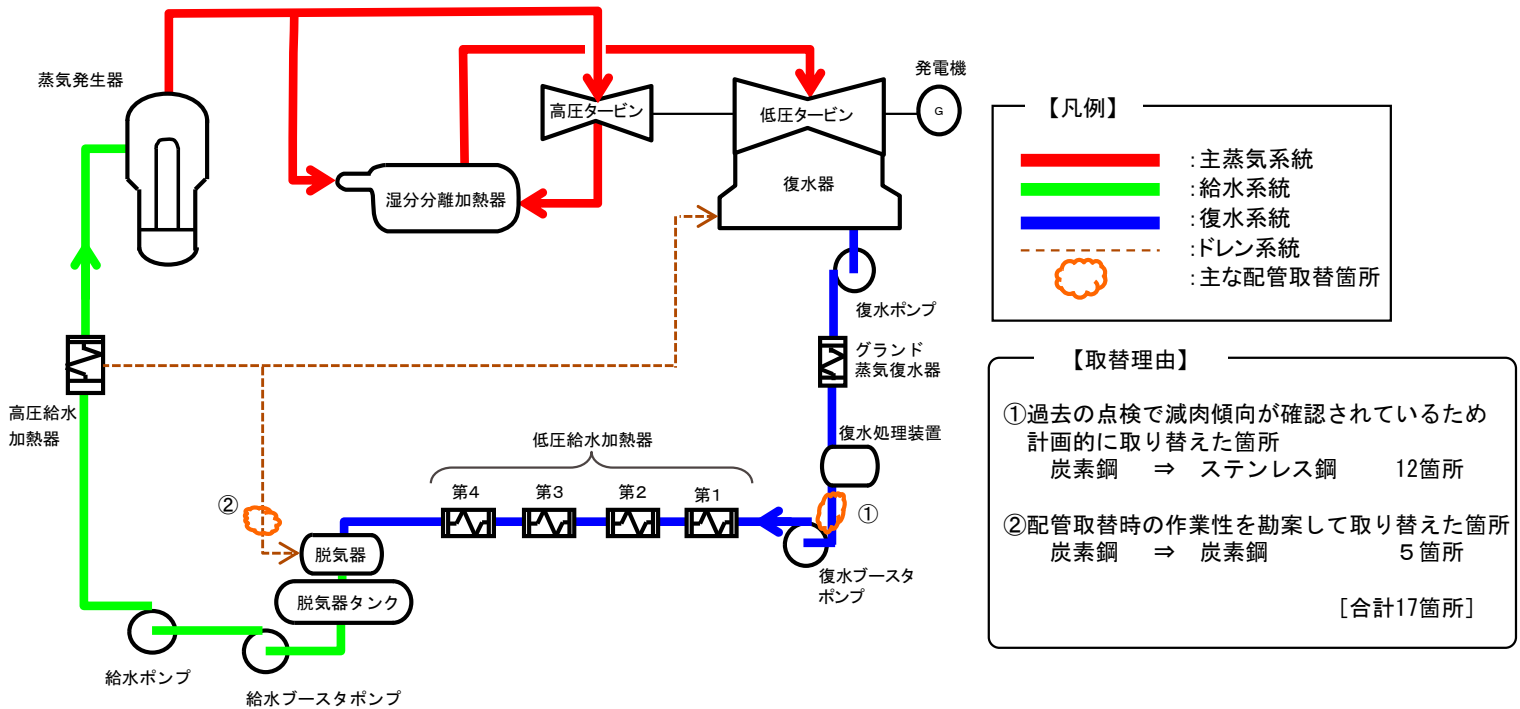
図-2 2次系配管の点検等

今定期検査において、合計519箇所について超音波検査（肉厚測定）を実施した。

必要最小厚さを下回っている箇所および次回定期検査までに必要最小厚さを下回る可能性があるとして評価された箇所はなかった。

過去の点検で減肉傾向が確認された部位12箇所、配管取替時の作業性を勘案した部位5箇所、合計17箇所を耐食性に優れたステンレス鋼または炭素鋼の配管に取り替えた。
