令和6年1月17日
原子力安全対策課
(05-32)
<15時記者発表>

美浜発電所3号機の原子炉起動および調整運転の開始について (第27回定期検査)

美浜発電所3号機(加圧水型軽水炉:定格電気出力82.6万kW)は、令和5年10月25日から第27回定期検査を実施しているが、令和6年1月18日に原子炉を起動し、翌19日に臨界に達する予定である。

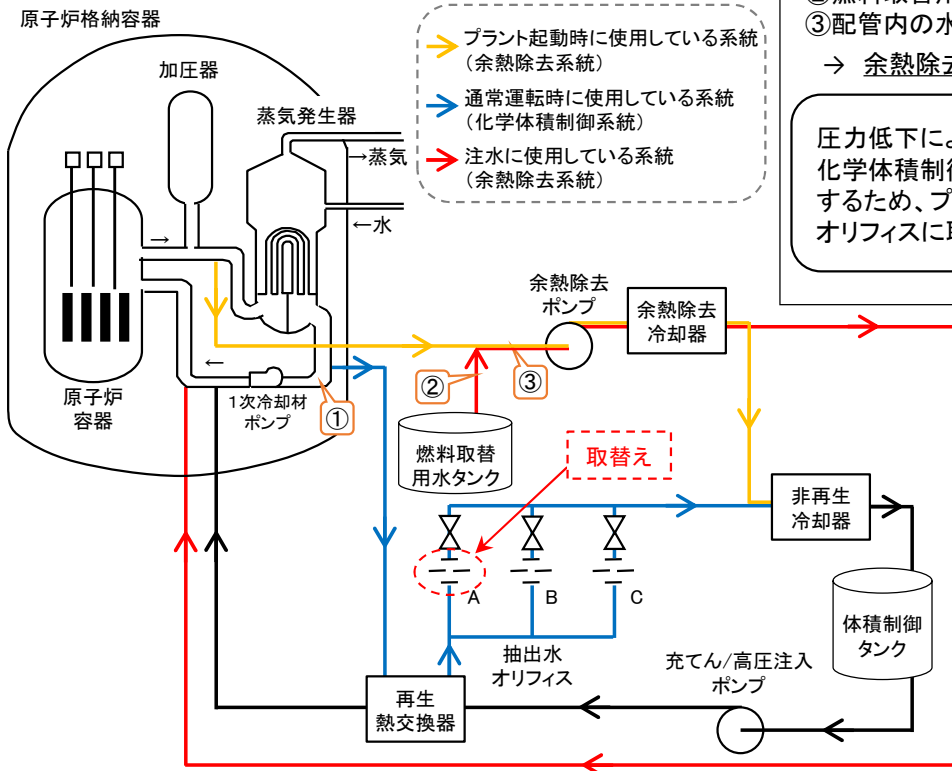
図-1 化学体積制御系統 抽出水オリフィス取替工事

- ① プラント起動中にRCSからの漏えいが発生
- ② 燃料取替用水タンクからの注水を実施
- ③ 配管内の水が圧力低下により沸騰

→ 余熱除去ポンプが使用できなくなる可能性がある。

余熱除去系統の信頼性向上の観点から、プラント起動時に化学体積制御系統を用いた1次冷却材系統(RCS)の圧力調整が実施できるよう、当該系統の抽出水オリフィスを口径の大きいものに取り替えた。

圧力低下により沸騰する可能性のある温度に達する前に、化学体積制御系統を用いた調整に切り替える運用に変更するため、プラント起動時の流量に対応した口径の抽出水オリフィスに取り替えた。

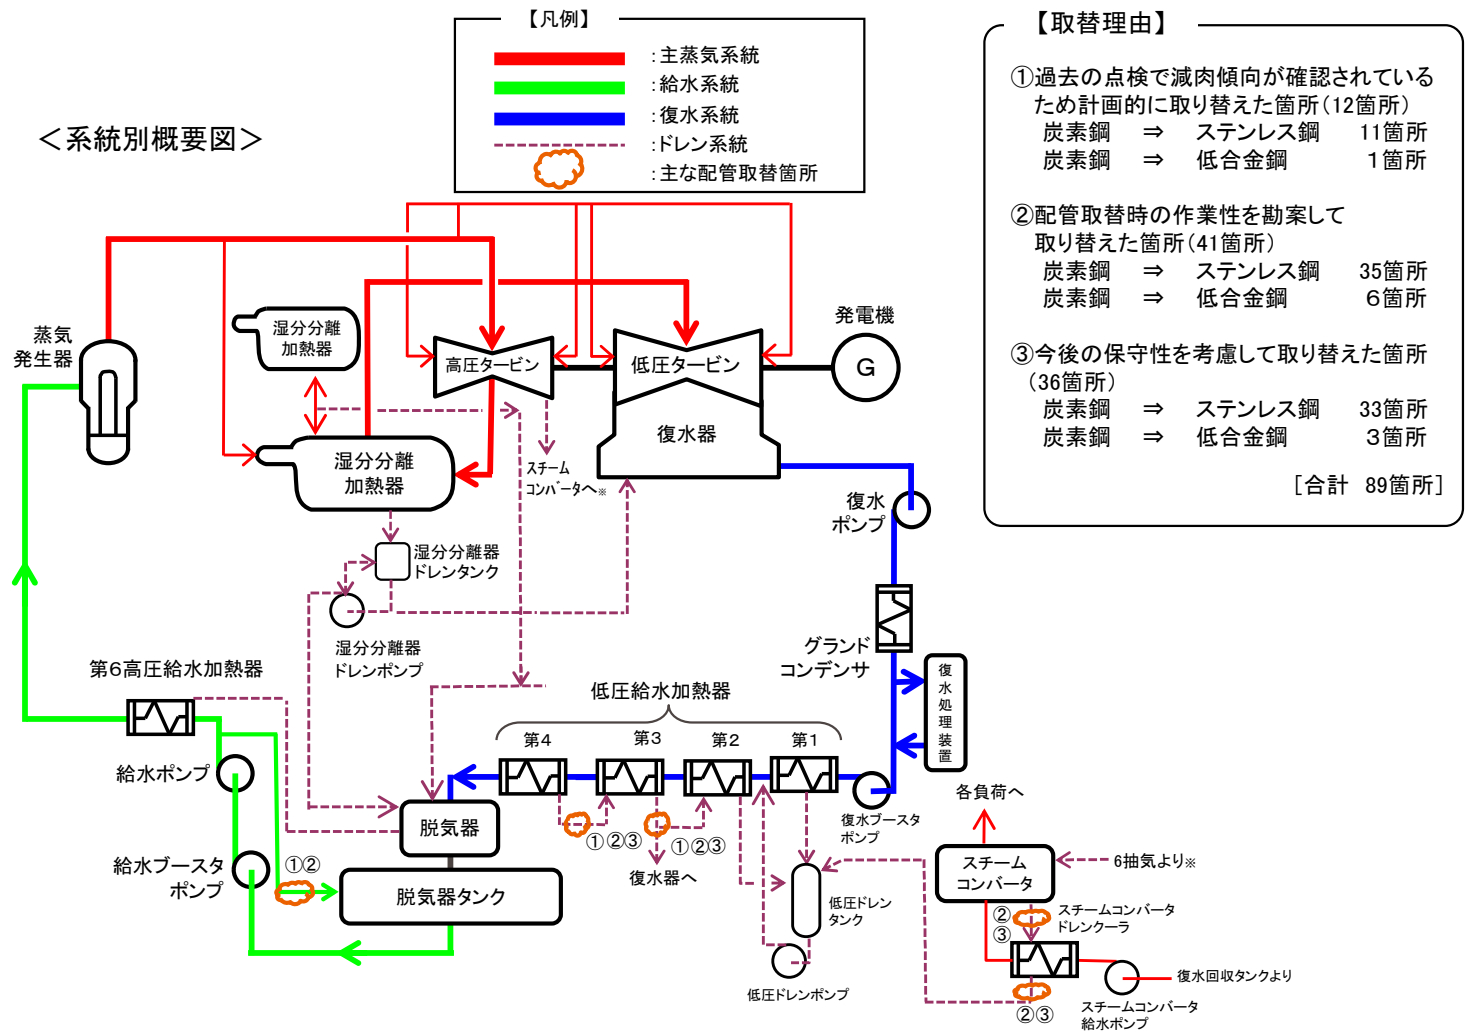
図-2 2次系配管の点検等

今定期検査において、合計753箇所について超音波検査(肉厚測定)等を実施した。
 <超音波検査(肉厚測定): 721箇所、内面目視検査32箇所>

高圧排気管の直管部32箇所について、配管内面から目視点検を実施しました。その結果、配管内面に減肉は認められなかった。

必要最小厚さを下回っている箇所、および次回定期検査までに必要最小厚さを下回る可能性があるとして評価された箇所はなかった。

過去の点検で減肉傾向が確認された部位12箇所、配管取替時の作業性を勘案した部位41箇所、今後の保守性を考慮した部位36箇所、合計89箇所を耐食性に優れたステンレス鋼または低合金鋼の配管に取り替えました。
