## 高浜発電所4号機の定期検査状況について (蒸気発生器伝熱管の渦流探傷検査結果)

高浜発電所4号機の定期検査状況について  
(蒸気発生器伝熱管の渦流探傷検査(ECT)結果)

# 高浜発電所4号機のECT信号指示管位置図

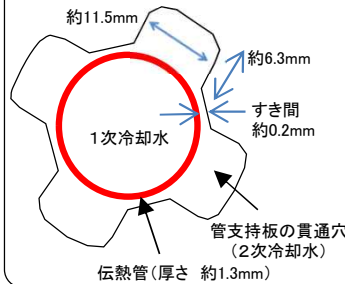
### 伝熱管の拡大平面図

その結果、A-SGの伝熱管2本およびC-SGの伝熱管2本について、いずれも管支持板部付近に外面(2次側)からの減肉とみられる有意な信号指示<sup>※3</sup>が認められた。

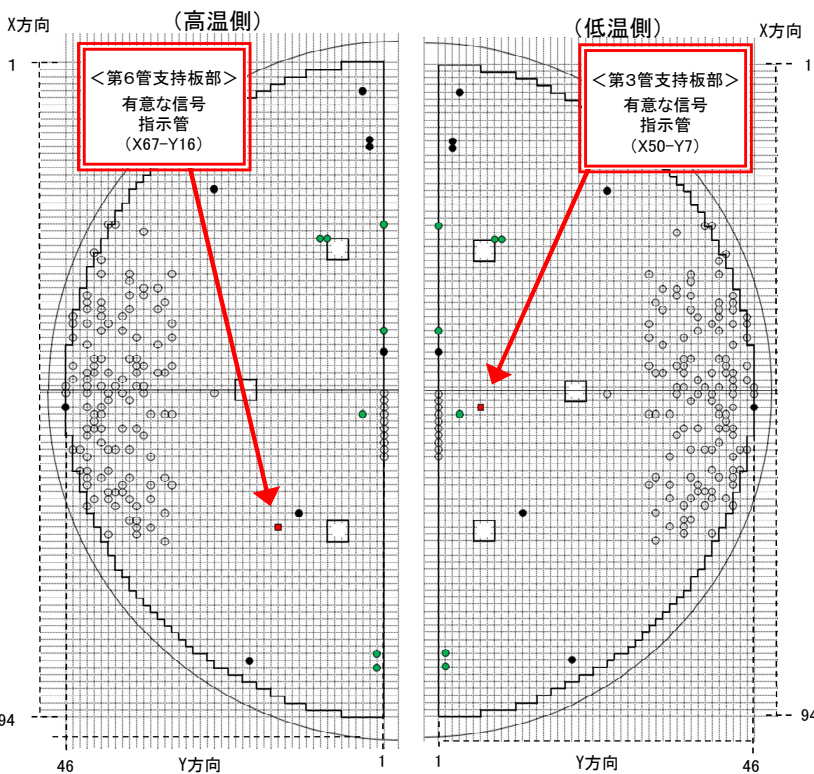
### A-SG上部から見た伝熱管位置を示す図

伝熱管の外面減肉については、平成30年以降、高浜発電所3号機および4号機の定期検査においても同様の事例が発生しており、今回の原因についても、スケール<sup>※4</sup>による摩耗減肉と推定している。

- : 今回外面減肉指示が認められた位置 ( 2本 )
- : 既施栓管 (①外面減肉) ( 7本 )
- : 既施栓管 (②拡管部応力腐食割れ) ( 8本 )
- : 既施栓管 (①②以外) ( 129本 )

なお、有意な信号指示が認められた伝熱管4本については、高温側および低温側管板部で施栓し、使用しないこととする。

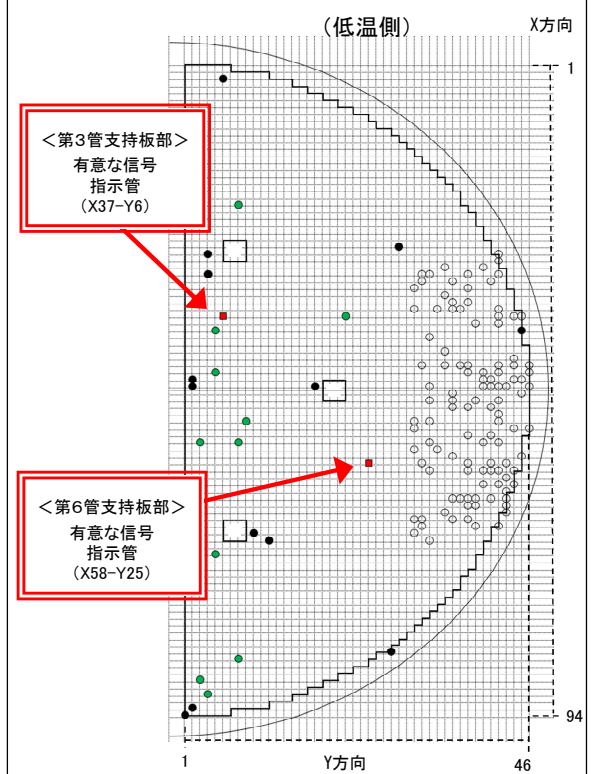
### C-SG上部から見た伝熱管位置を示す図

- : 今回外面減肉指示が認められた位置 ( 2本 )
- : 既施栓管 (①外面減肉) ( 11本 )
- : 既施栓管 (②拡管部応力腐食割れ) ( 13本 )
- : 既施栓管 (①②以外) ( 110本 )
