高浜発電所1号機の出力降下について (給水ブースタポンプの調査状況)

高浜発電所1号機の出力行下に関する調査状況

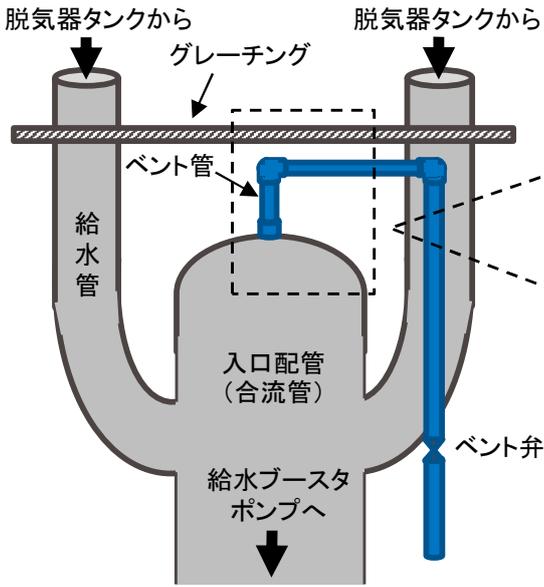
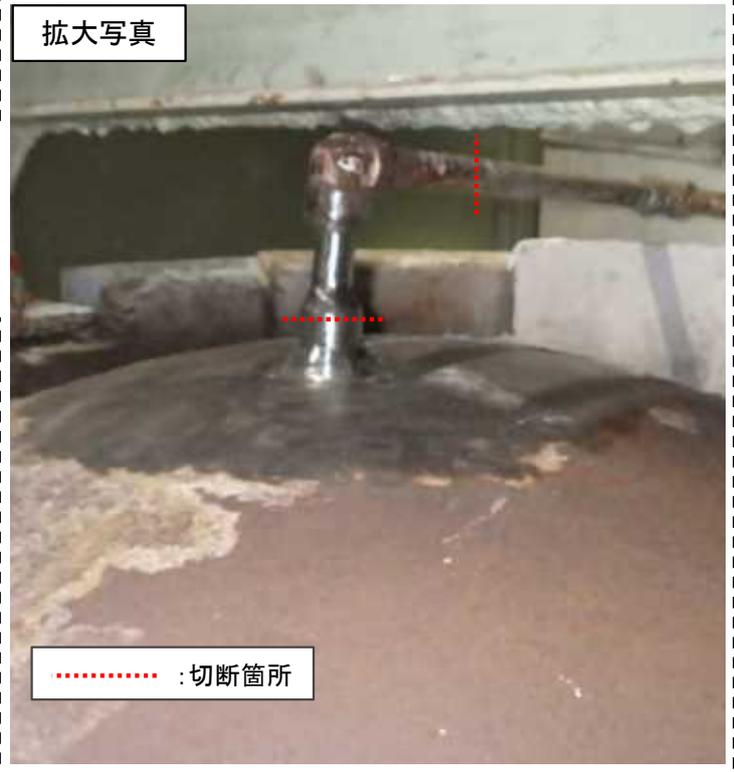
<B給水ブースタポンプ入口配管概要図>

1月22日12時22分に電気出力が40%に到達した後、運転員が現場を確認したところ、Bポンプ入口配管のベント管^{※3}付け根付近からの蒸気の僅かな立ち昇りを確認した。

当該配管のベント管付け根付近に有意な外面腐食はなかった。ベント管付け根付近の浸透探傷試験^{※4}の結果、同配管に接続するベント管と管台をつなぐ溶接部に沿った浸透指示模様(周方向:長さ約35mm)

を確認した。その後、浸透指示模様が認められた当該部を切り出し、現在、工場において破面観察等の調査を実施している。

Bポンプ入口配管からの蒸気漏れについては、引き続き、原因調査を行うとともに、対策を検討する。

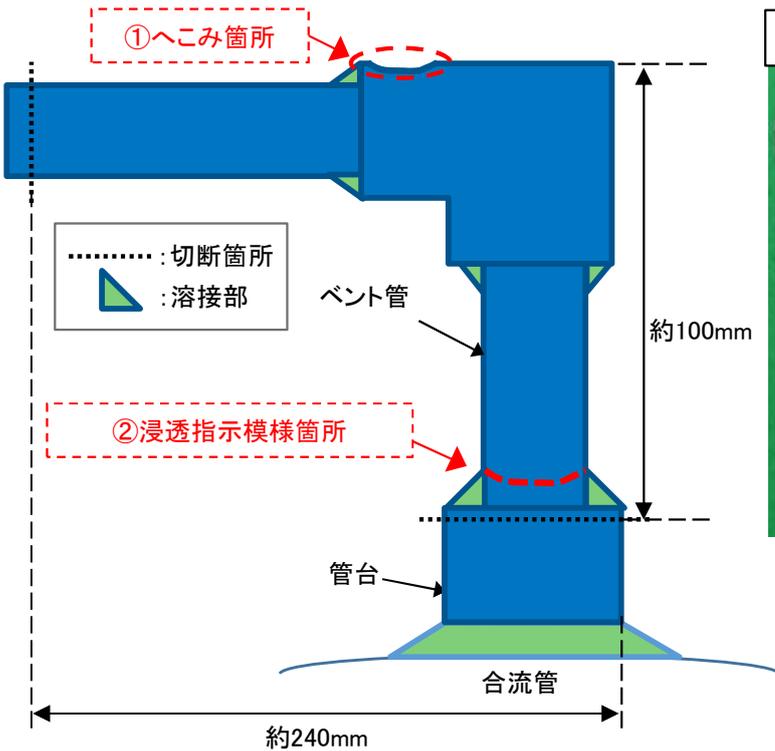
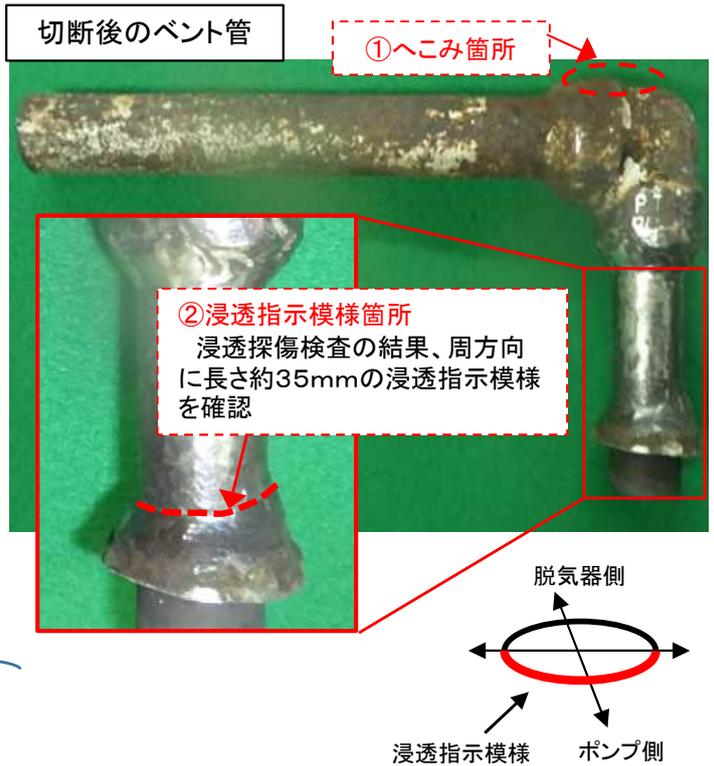
<ベント管拡大図>

また、ベント管の外観観察の結果、エルゴ頂部に凹みがあることを確認した。

Aポンプについては、異常が認められなかったことから、今後、準備が整い次第復旧し、起動した後Cポンプを停止し、同配管のベント管付け根の管台溶接部およびベント管の点検を実施する。

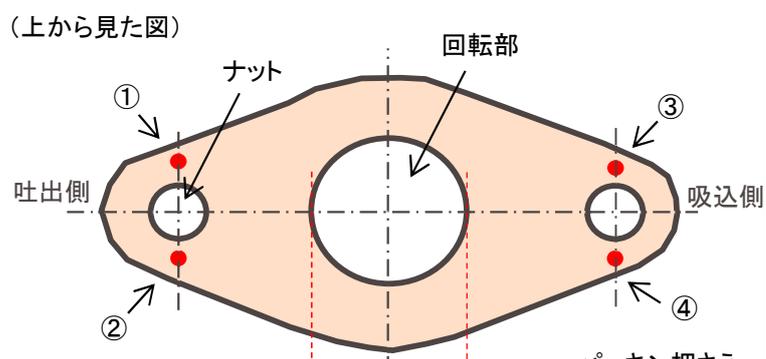
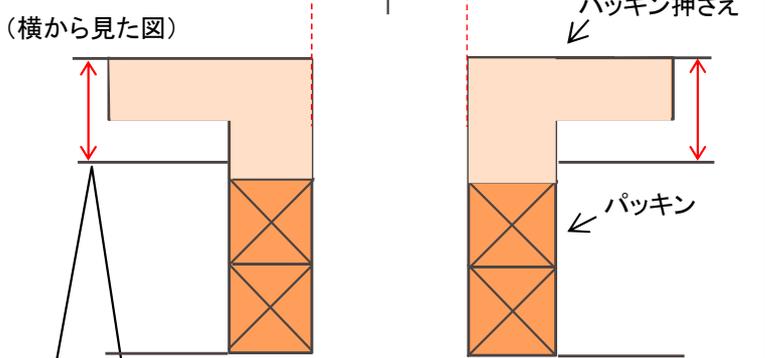
パッキン押さえの取付状態

グランド部の分解点検前に、パッキン押さえの取付状態を確認した結果、ナットは均一に締め付けられており、緩み等はなく異常は認められなかった。

パッキン押さえの寸法を4点測定し、均一に締め付けられていることを確認。また、触診によりナットの緩みがないことを確認。

点検箇所	高さ
①	31mm
②	31mm
③	31mm
④	31mm

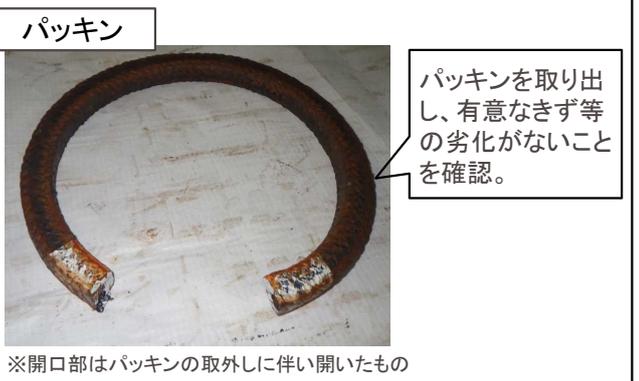
分解点検結果

グランド部を分解点検した結果、グランド部のパッキンおよびその周辺部に異物混入や有意なきず等の異常は認められなかった。
