令和6年2月6日  
原子力安全対策課  
(05—38)  
<15時記者発表>

高浜発電所1号機の出力降下について  
(B給水ブースタポンプ入口配管付近の蒸気漏えいに係る原子炉施設故障等報告書の提出)

# 高浜発電所1号機の出力行下に関する原因と対策

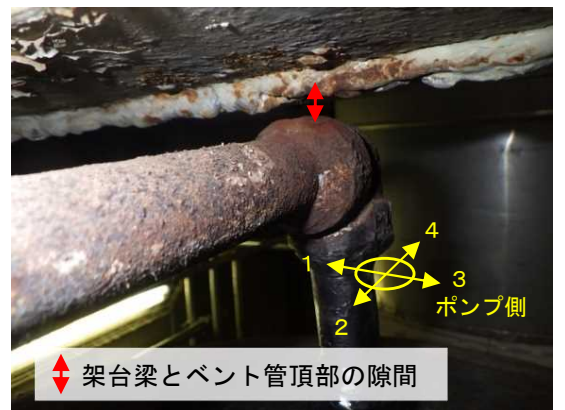
架台梁とベント管頂部の隙間

ベント管切出し前に、ベント管頂部と架台梁の隙間を計測した結果、約 5mm であったことを確認した。

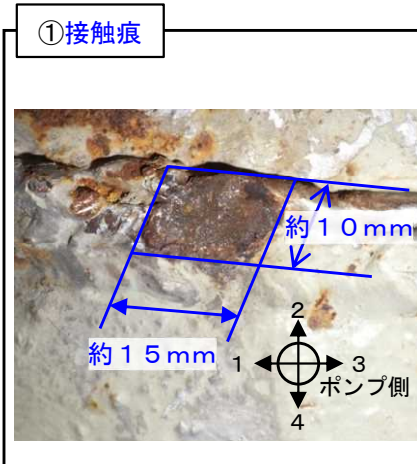
①接触痕

ベント管の上部にある架台梁<sup>※7</sup>との接触の可能性を調査するため、架台梁の外観観察を実施した結果、ベント管頂部の凹み部分と同様に縦約 10mm×横約 15mm の接触痕を確認した。

損傷したベント管については新品に取り替えるとともに、入口配管等の熱伸びが発生しても接触しないよう架台梁の形状を変更する。

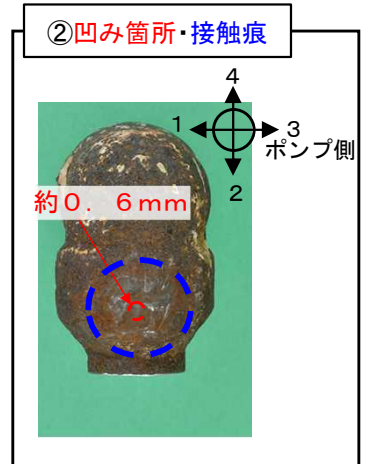
②凹み箇所・接触痕

ベント管頂部の凹み部分を観察した結果、深さ約 0.6mm であり、表面に接触痕が認められた。

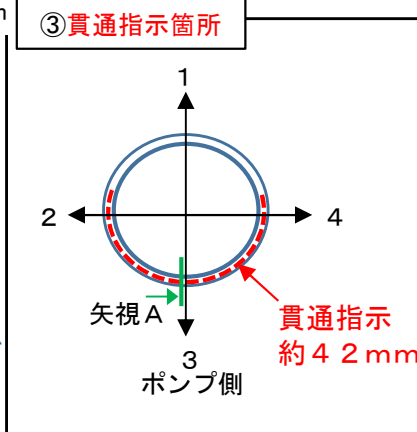
③貫通指示箇所

現場確認の結果、Bポンプ入口配管のベント管の管台付け根付近からの漏えいであったことから、浸透探傷試験<sup>※3</sup>を実施したところ、管台溶接部に沿った浸透指示模様が認められた。また、当該ベント管<sup>※4</sup>頂部に凹みがあることを確認した。このため、当該部を切り出し、メーカ工場等にて破面観察等の調査を実施することとした。

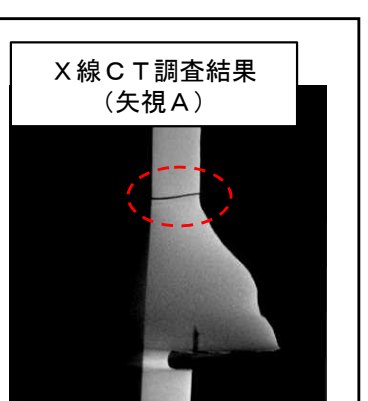
X線CT調査結果  
(矢視A)

漏えい箇所を対象に、X線CT調査を実施した結果、浸透指示模様と同様の位置に約42mmの貫通指示を確認した。

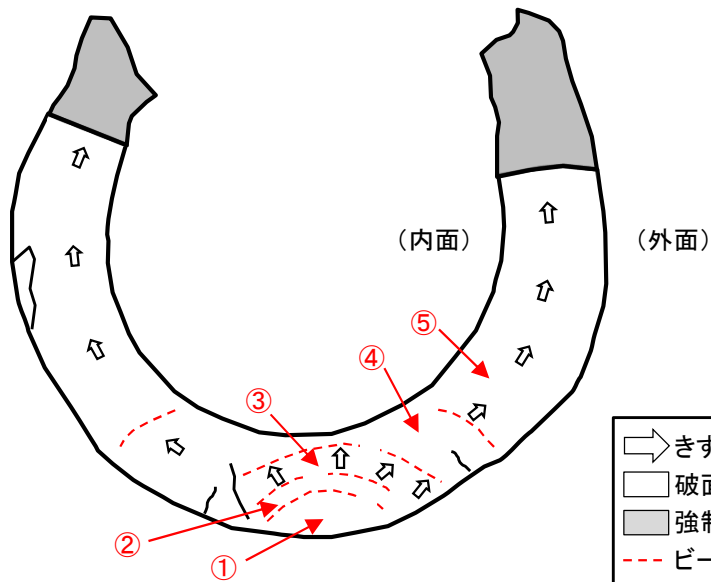
# 破面観察結果

破面観察の結果、おおむね平坦でビーチマーク模様<sup>※5</sup>を確認した。また、模様の様相から、ベント管外表面を起点にきずが発生し、内側に進展したと判断した。

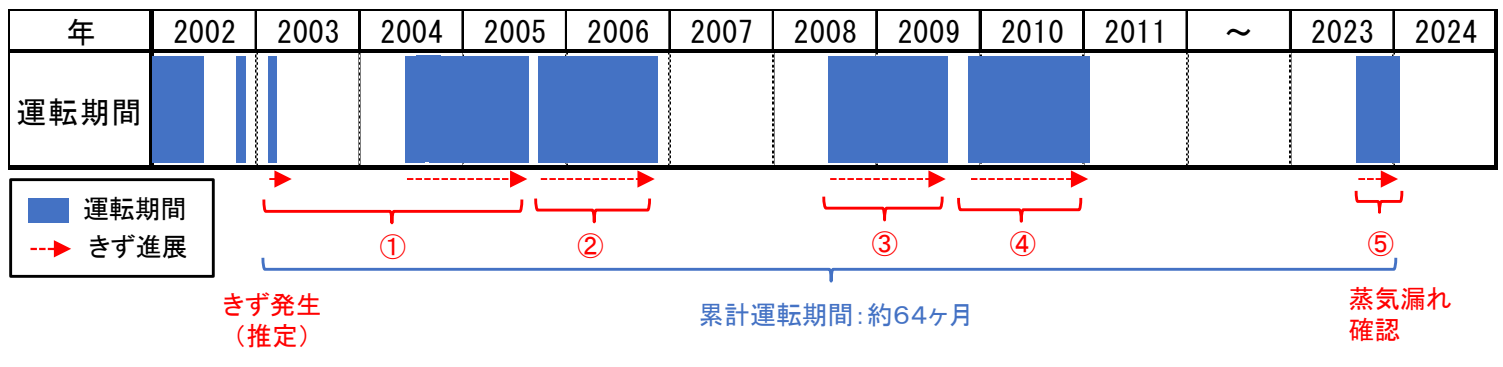
# <B給水ブースタポンプの運転履歴>

過去の B ポンプの運転履歴を調査した結果、第 21 回定期検査（平成 14 年 11 月）以降、6 サイクル（約 64 か月）運転しており、破面観察の結果等も踏まえると、きずは、第 21 回定期検査終了後のプラント運転時に発生し、B ポンプの運転に伴い進展したと推定した。

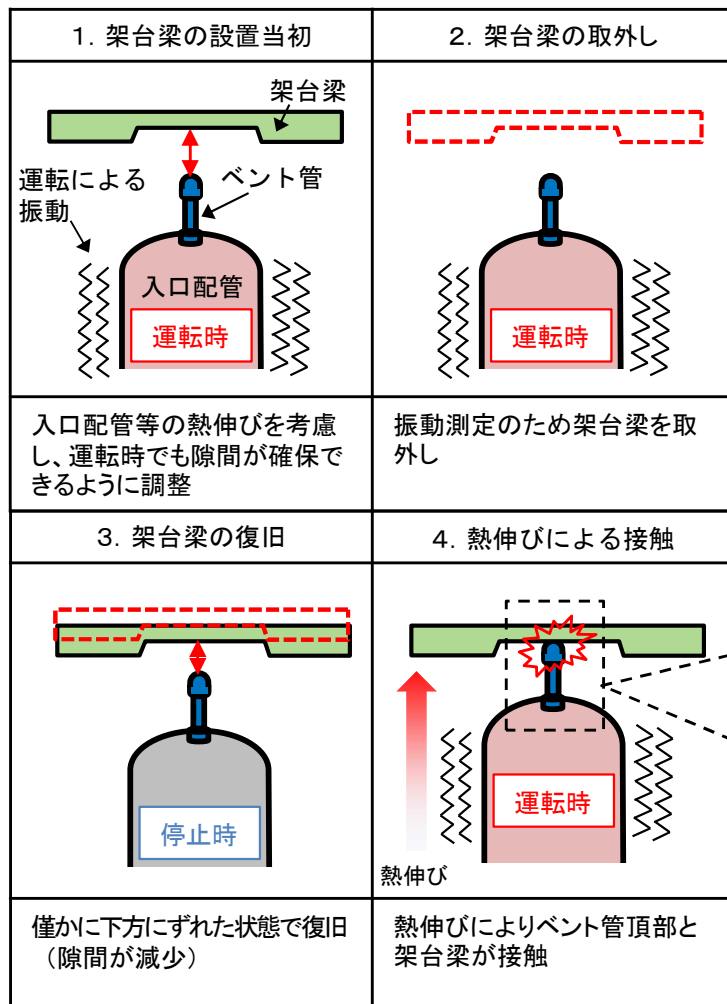
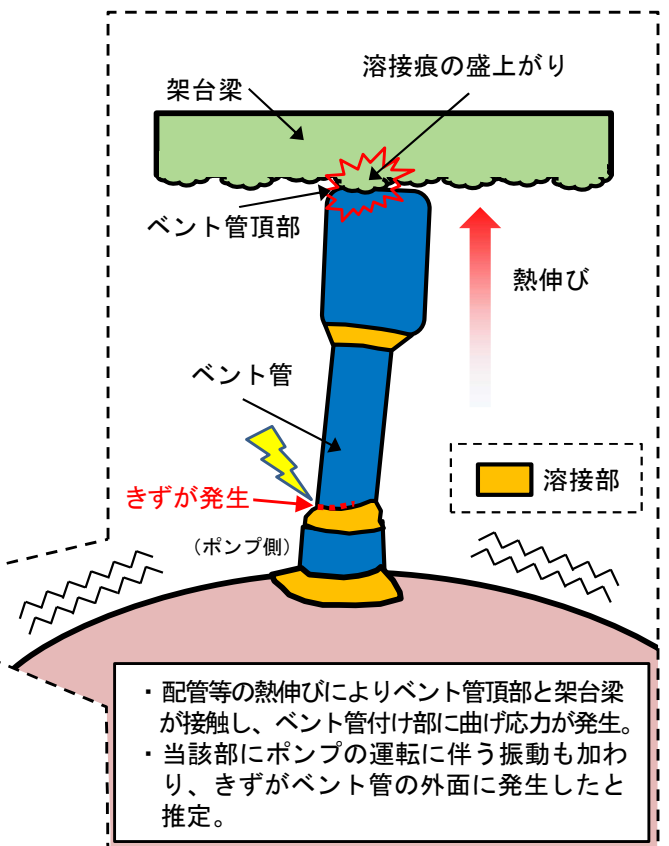
# 熱伸びによるベント管と架台梁の接触メカニズム

ポンプ入口配管およびベント管は、プラント運転により熱伸びする箇所であり、その熱伸び幅は約 5.5mm と評価した。このため、プラント運転時には、ベント管頂部と架台梁が接触していたと推定した。

ベント管頂部と架台梁の接触により、ベント管付け根部には、曲げ応力が作用し、ベント管頂部が固定された状態となっていた。さらに、ポンプの運転に伴う振動により、疲労限度<sup>※8</sup>を超える繰返し応力が加わることが分かった。

・配管等の熱伸びによりベント管頂部と架台梁が接触し、ベント管付け部に曲げ応力が発生。  
 ・当該部にポンプの運転に伴う振動も加わり、きずがベント管の外面に発生したと推定。
