令和6年2月22日
原子力安全対策課
(05-42)
<15時資料配布>

高浜発電所4号機の定期検査状況について (蒸気発生器伝熱管の損傷に関する原子炉施設故障等報告書の提出)

外面からの信号指示が認められた伝熱管の調査

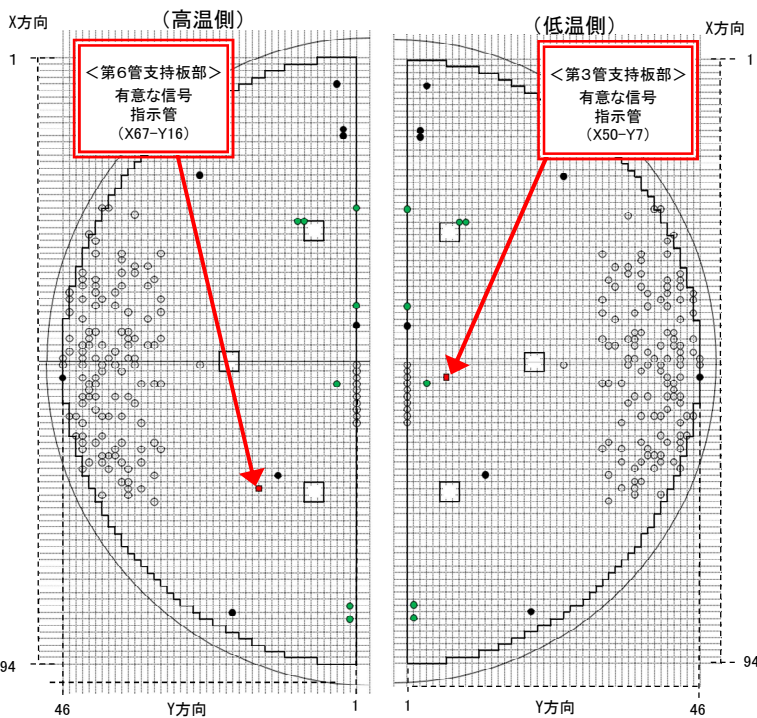
A-SG上部から見た伝熱管位置を示す図

- : 今回外面減肉指示が認められた位置 (2本)
- : 既施栓管 (①外面減肉) (7本)
- : 既施栓管 (②拡管部応力腐食割れ) (8本)
- : 既施栓管 (①②以外) (129本)

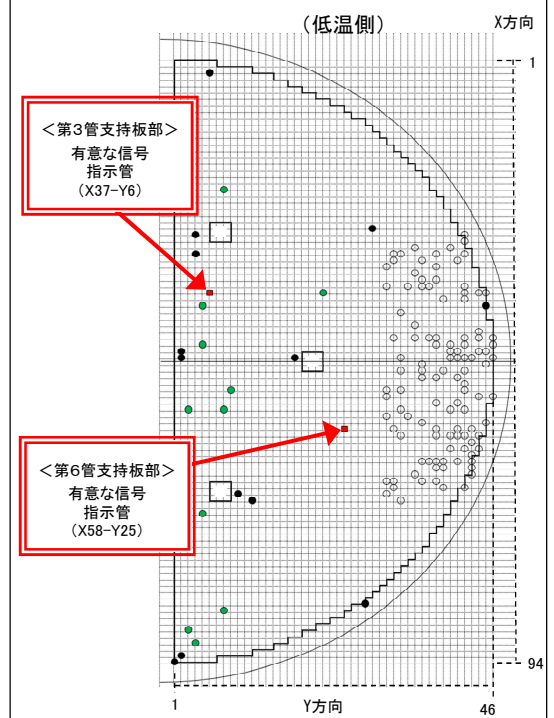
C-SG上部から見た伝熱管位置を示す図

- : 今回外面減肉指示が認められた位置 (2本)
- : 既施栓管 (①外面減肉) (11本)
- : 既施栓管 (②拡管部応力腐食割れ) (13本)
- : 既施栓管 (①②以外) (110本)

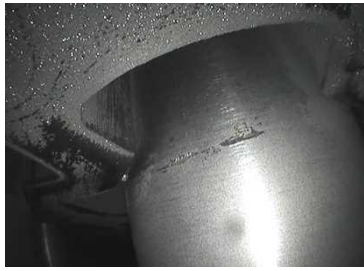
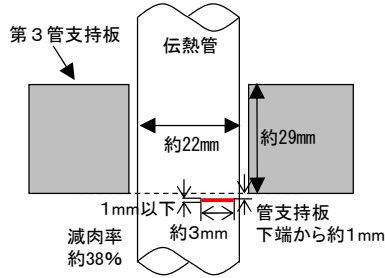
(A-SG第3管支持板のきずの状況)

A、C-SGの管支持板下面に信号指示が認められた伝熱管4本について、小型カメラを用いた外観観察を実施した結果、いずれも周方向に摩耗減肉とみられるきずを確認した。

その大きさは、幅約 1 mm 以下、周方向に約 3 mm から約 7 mm であった。

なお、きずの周辺にはスケール等の付着物は認められなかったものの、当該伝熱管周辺の管支持板下面に接触痕を確認した。

伝熱管の外面減肉が認められた原因は、これまでに発生した事例と同様、過去に持ち込まれた鉄分により伝熱管表面に生成された稠密なスケールが前回の定期検査(第24回)時の薬品洗浄の後もSG器内に残存し、プラント運転中に管支持板下面に留まり、そのスケールに伝熱管が繰り返し接触したことで発生した摩耗減肉と推定した。

なお、きずが認められた伝熱管4本については、高温側および低温側管板部で施栓し、使用しないこととする。

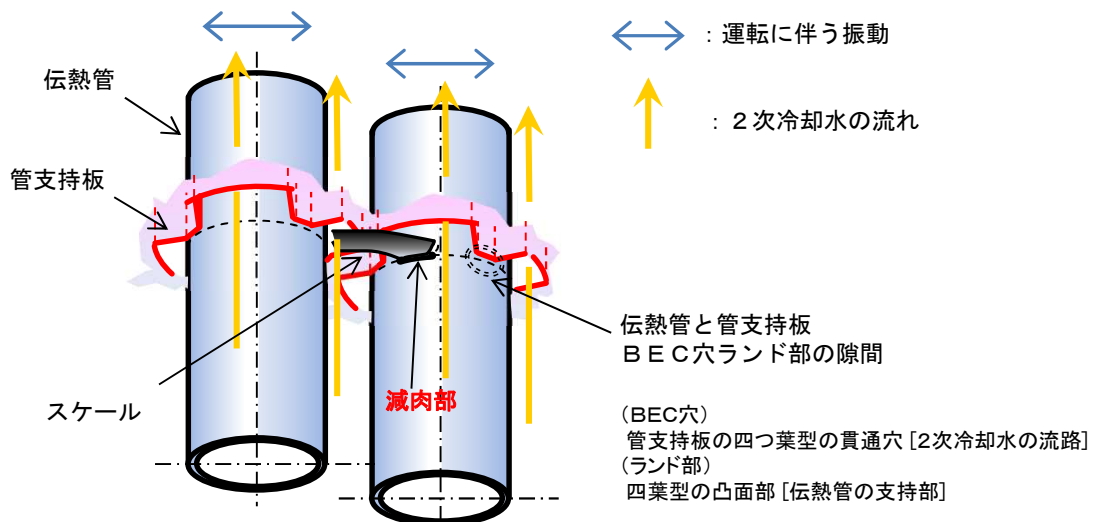
管支持板下面での減肉のメカニズム

過去の原因調査の中で、メーカー工場での再現試験等を実施した結果、SG器内の2次冷却水の上昇流により、スケールの形状によっては管支持板下面に押し付けられその場に留まり、伝熱管がプラント運転に伴う振動でスケールと繰り返し接触し、摩擦減肉が発生することを確認。

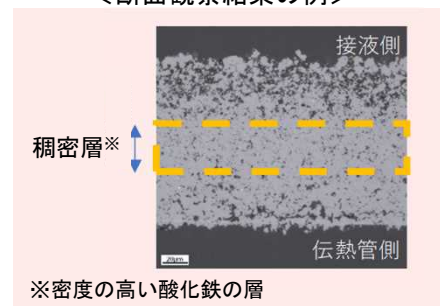
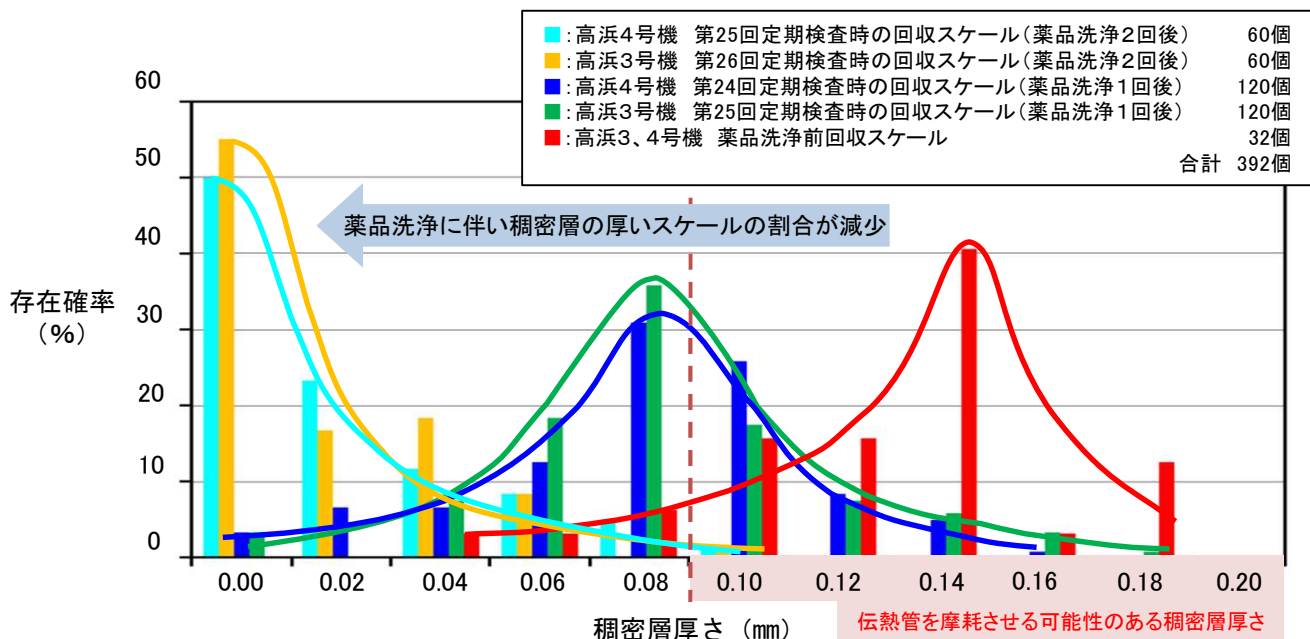
＜断面観察結果の例＞

前々回の定期検査（第23回）から今回の定期検査（第25回）までのスケールの稠密層厚さを比較した結果、洗浄実施に伴い稠密層が薄くなる傾向を確認。

また、伝熱管を摩耗させる可能性のある稠密層厚さ0.1mm以上のスケールの割合も大きく減少しており、薬品洗浄による脆弱化効果が得られていると評価。
