令和6年4月22日
原子力安全対策課
(06-05)
<15時記者発表>

高浜発電所4号機の原子炉起動および調整運転の開始について (第25回定期検査)

高浜発電所4号機(加圧水型軽水炉:定格電気出力87万kW)は、令和5年12月16日から第25回定期検査を実施しているが、令和6年4月23日に原子炉を起動し、翌24日に臨界に達する予定である。

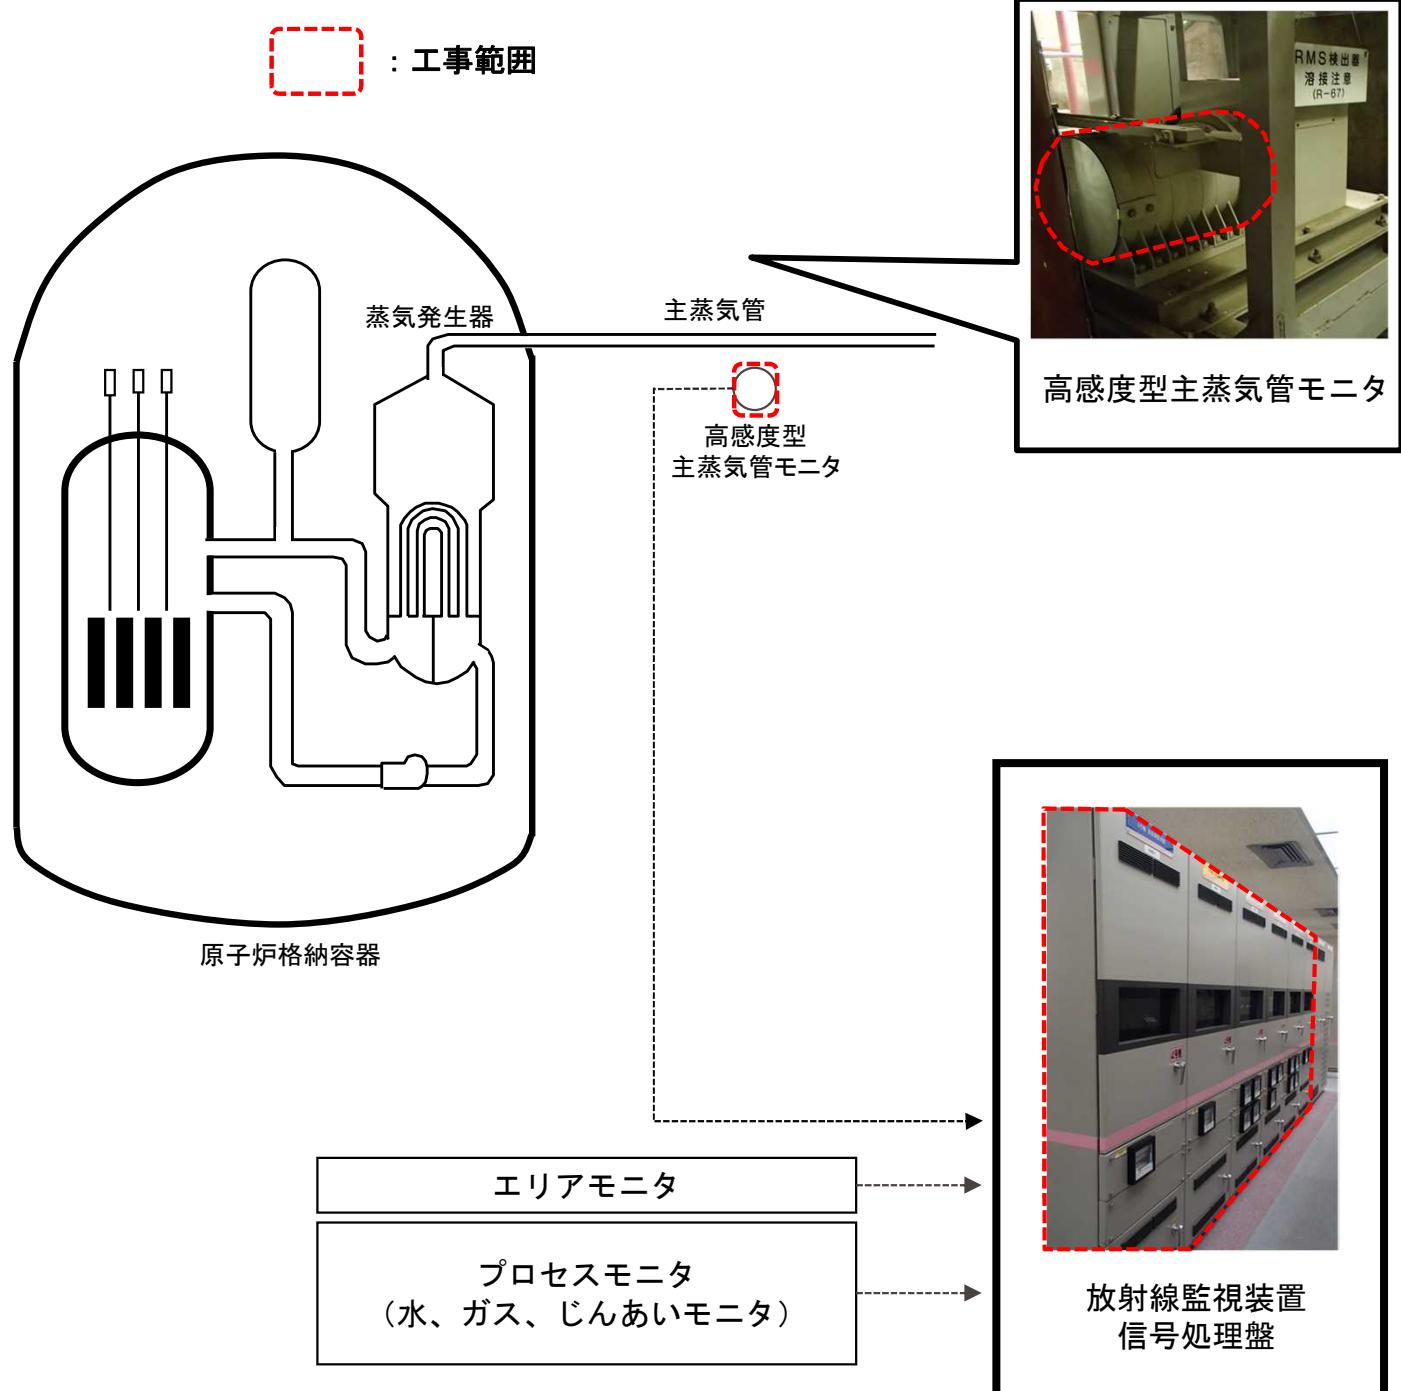
図-1 高感度型主蒸気管モニタ他取替工事

電子部品の製造中止等に伴う保守性向上の観点から、放射線管理施設プロセスモニタリング設備のうち高感度型主蒸気管モニタ※¹(3台)および同モニタが接続されている盤を含む放射線監視装置信号処理盤※² (全6面)を取り替えた。

- ※1 蒸気発生器伝熱管から1次冷却材の漏えいが発生した場合に早期に検知すべく、主蒸気管での放射線量の上昇を高感度で検出するモニタ(各蒸気発生器(計3台)の主蒸気管に1台ずつ設置)
- ※2 放射線量を計測するモニタから送られる電気信号を線量当量率等に変換し表示させる処理盤
また、線量当量率等の上昇を検知した際には、警報を発信させる装置

電子部品の製造中止等に伴う保守性向上の観点から、放射線管理施設プロセスモニタリング設備のうち高感度型主蒸気管モニタ(3台)および同モニタが接続されている盤を含む放射線監視装置信号処理盤(全6面)を取り替えた。

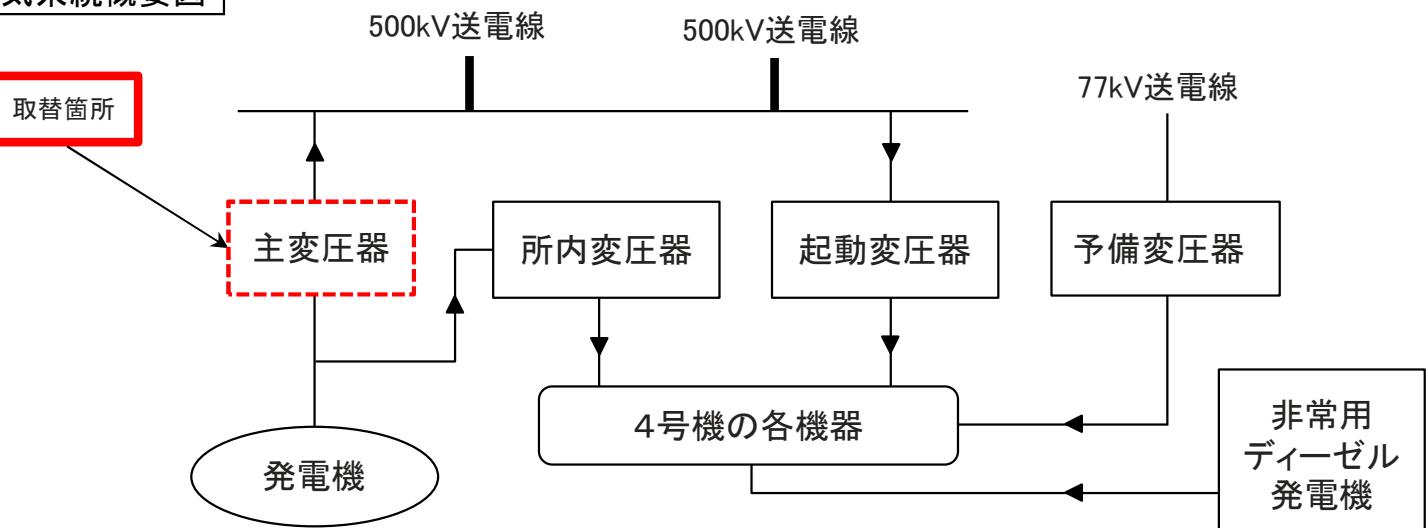
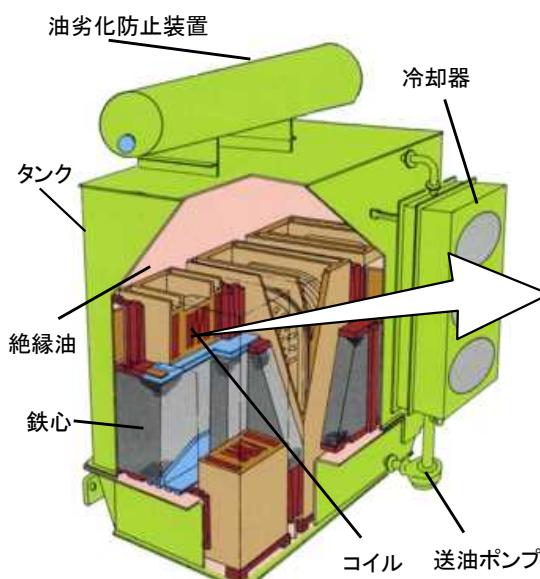
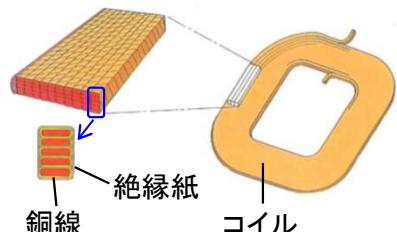
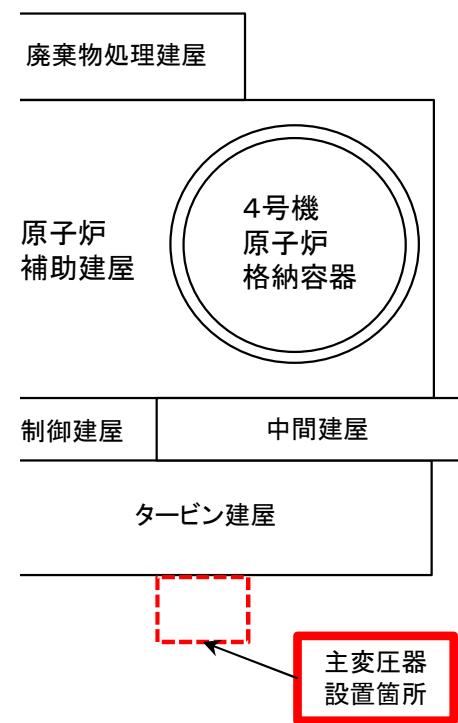
図-2 主変圧器取替工事

主変圧器のコイル絶縁性能の経年劣化傾向を踏まえ、予防保全として、主変圧器を取り替えた。

コイルは、銅線数本を絶縁紙で巻き上げたもので、絶縁油が入ったタンク内にある。

絶縁紙は、長期間、変圧器運転温度の熱影響等を受けることで強度が低下(経年劣化)する。

この状態で、送電線事故等の外的要因により主変圧器コイルに電磁力が加わった場合、絶縁破壊に至る可能性がある。

主変圧器のコイル絶縁性能の経年劣化傾向を踏まえ、予防保全として主変圧器を新品に取り替えた。

取替前の仕様	取替後の仕様
定格電圧	高圧509.375kV／低圧23kV	同左
定格容量	930MVA	同左
外形寸法(全体)	約16.4m×約11.3m×約9.2m	約15.8m×約11.6m×約9.2m

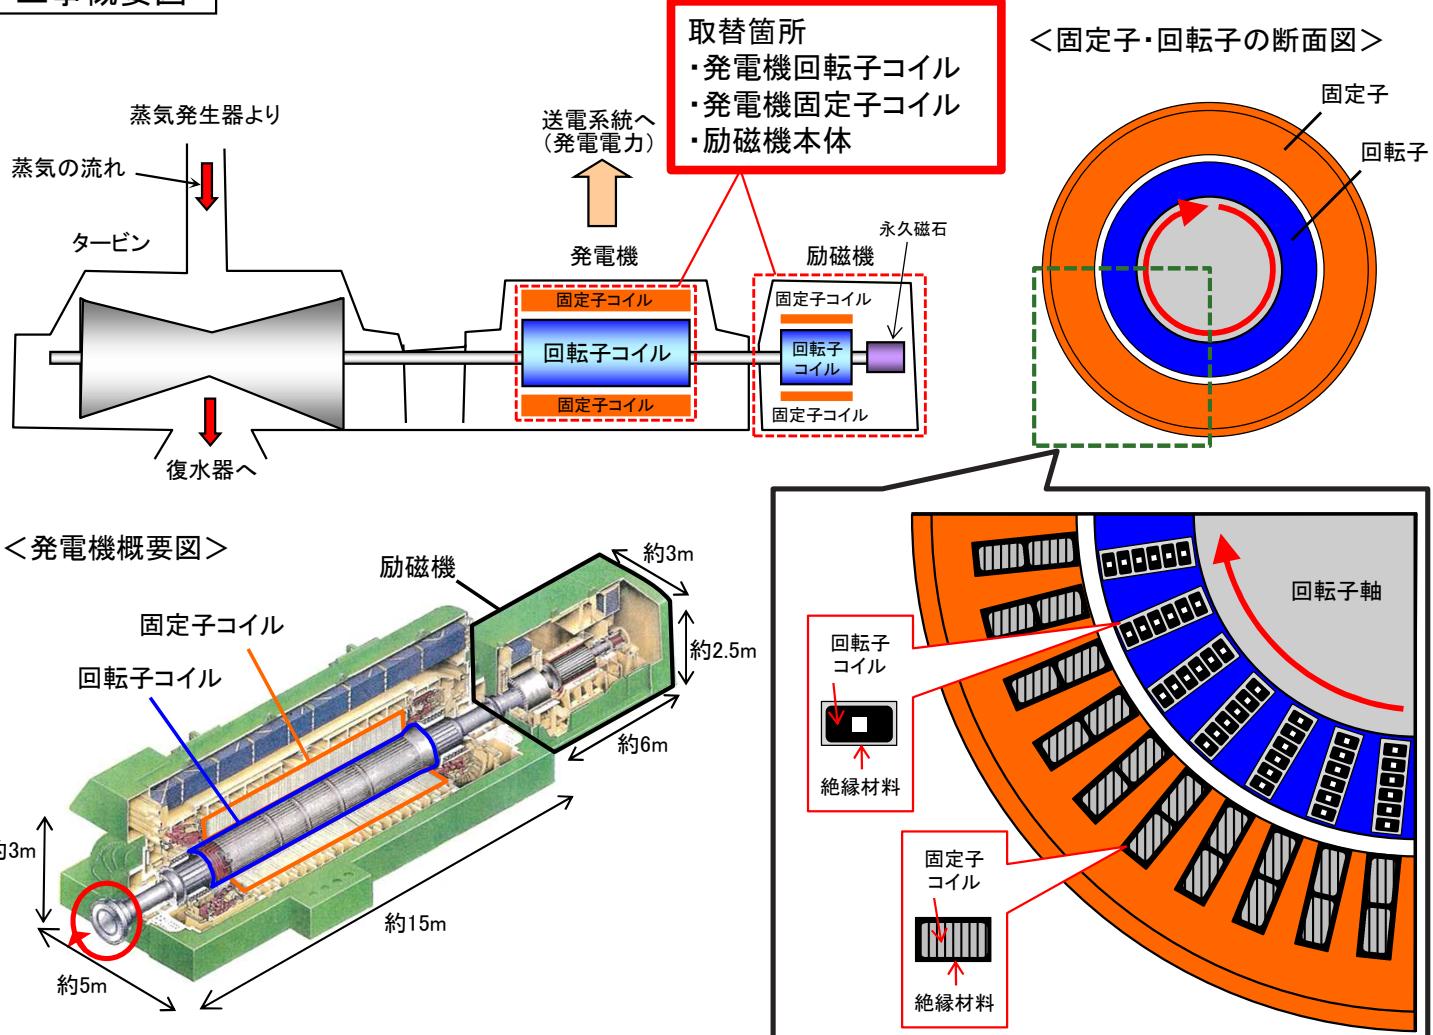
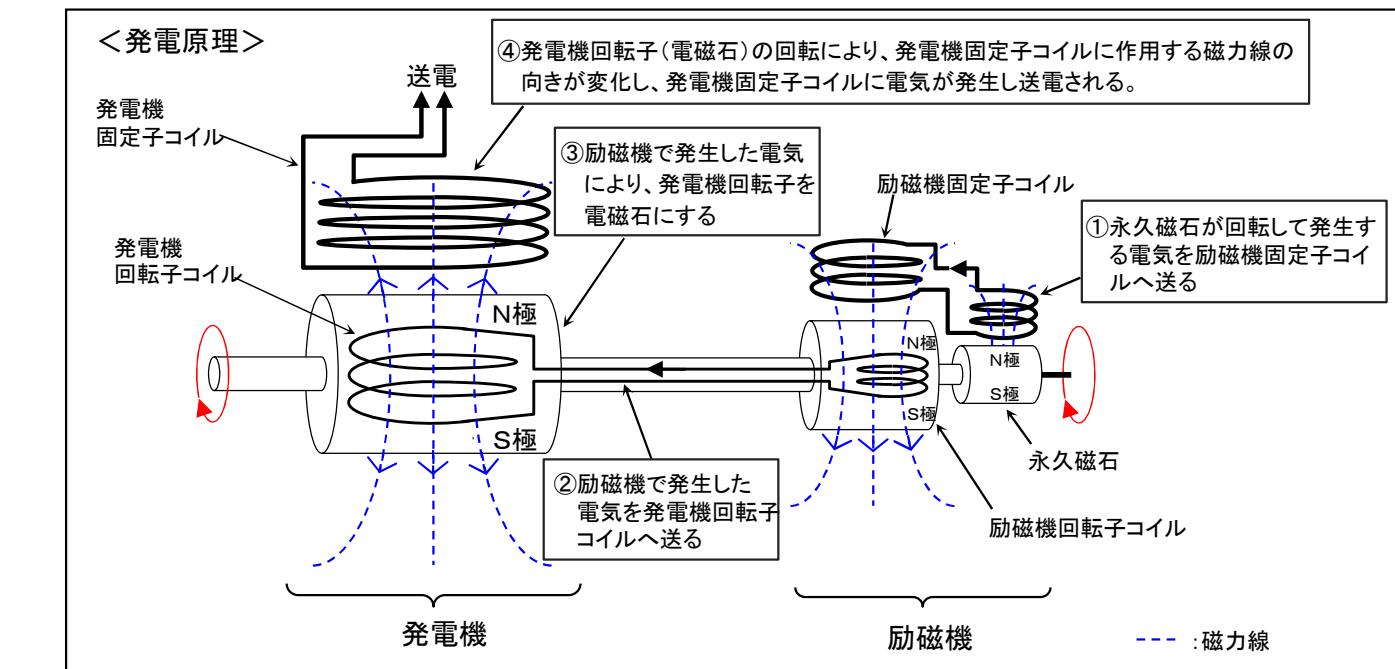
図-3 発電機回転子および固定子コイル取替工事

発電機および励磁機の回転子コイル・固定子コイルの絶縁材料※の経年劣化傾向を踏まえ、予防保全として、発電機の回転子コイル・固定子コイルおよび励磁機を取り替えた。

※電気絶縁性に優れたエポキシ樹脂およびガラスエポキシ樹脂

発電機および励磁機の回転子コイル・固定子コイルの絶縁材料の経年劣化傾向を踏まえ、予防保全として、発電機の回転子コイル・固定子コイルおよび励磁機を新品に取り替えた。

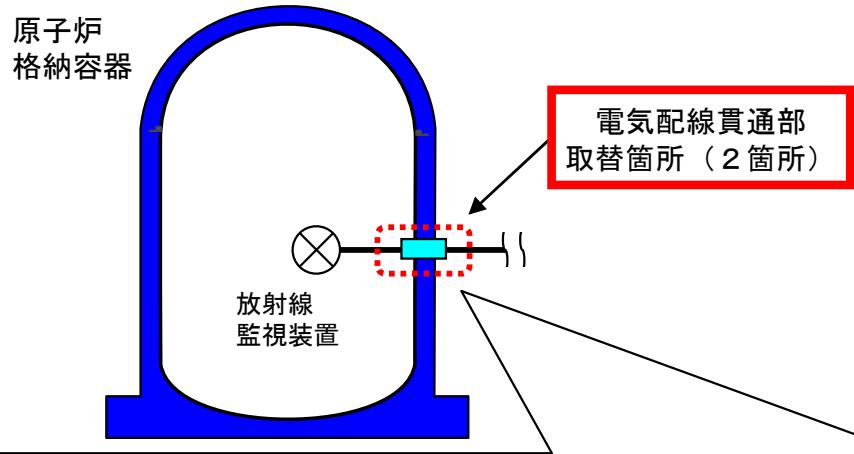
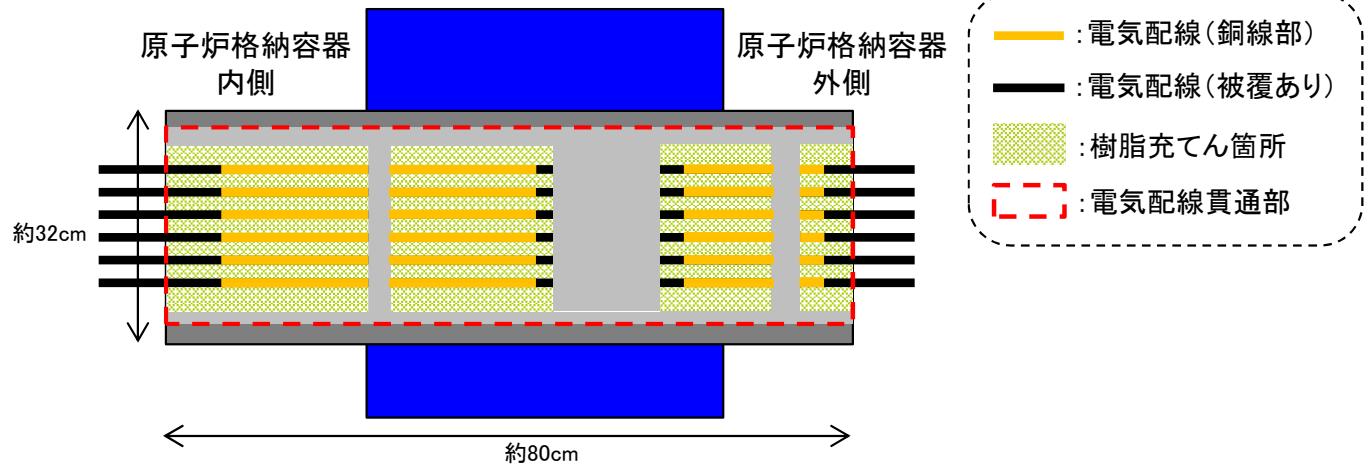
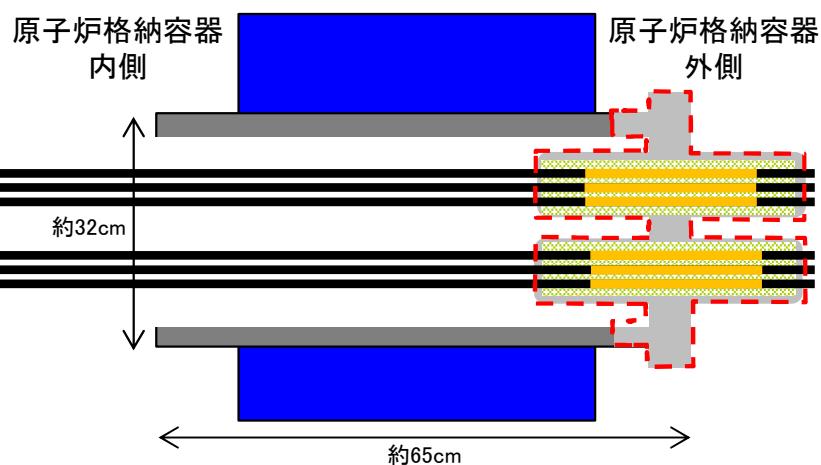
図-4 電気配線貫通部改良工事

原子炉格納容器の電気配線貫通部（2箇所）について、信頼性向上の観点から、最新型式のモジュラー型※に取り替えた。

※取替前に比べ、より過酷な環境下でも貫通部の電気的機能（絶縁性能等）が維持できることを確認された型式

<取替前> キャニスター型：電気配線を一つにまとめて貫通

<取替後> モジュラー型：電気配線を分割して貫通

原子炉格納容器の電気配線貫通部（2箇所）について、信頼性向上の観点から、最新型式のモジュラー型に取り替えた。

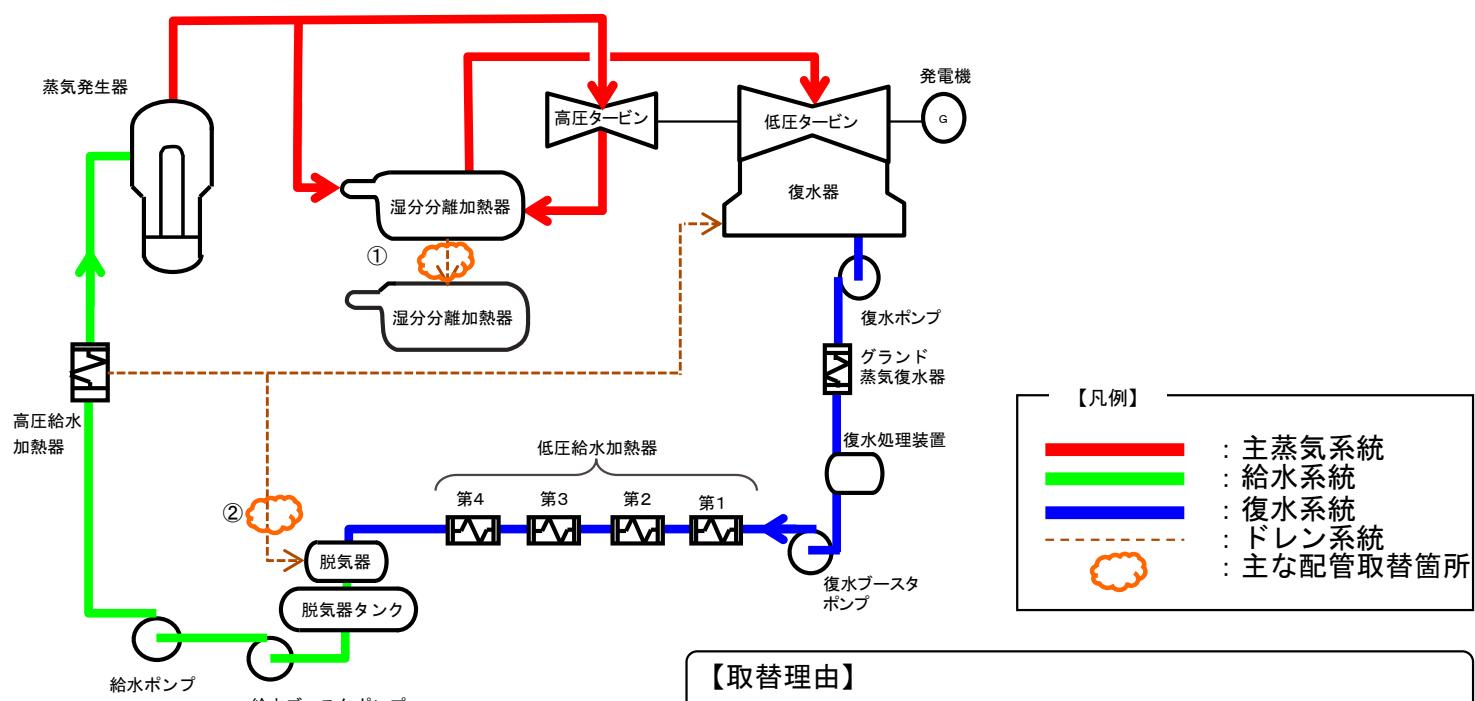
図-5 2次系配管の点検等

今定期検査において、合計635箇所について超音波検査（肉厚測定）を実施した。

必要最小厚さを下回っている箇所、および次回定期検査までに必要最小厚さを下回る可能性があると評価された箇所はなかった。

①過去の点検で減肉傾向が確認されているため計画的に取り替えた箇所
炭素鋼 ⇒ 炭素鋼 2箇所

②配管取替え時の作業性を勘案して取り替えた箇所
炭素鋼 ⇒ 炭素鋼 6箇所

また、過去の点検で減肉傾向が確認された部位 2 箇所、配管取替時の作業性を勘案した部位 6 箇所の合計 8 箇所を炭素鋼の配管に取り替えた。

過去の点検で減肉傾向が確認された部位2箇所および配管取替時の作業性を勘案した部位6箇所の合計8箇所を炭素鋼の配管に取り替えた。
