令和6年5月31日  
原子力安全対策課  
(06-11)  
<15時資料配布>

## 高浜発電所1号機の第28回定期検査開始について

高浜発電所1号機（加圧水型軽水炉：定格電気出力82.6万kW）は、令和6年6月2日から第28回定期検査を実施する。

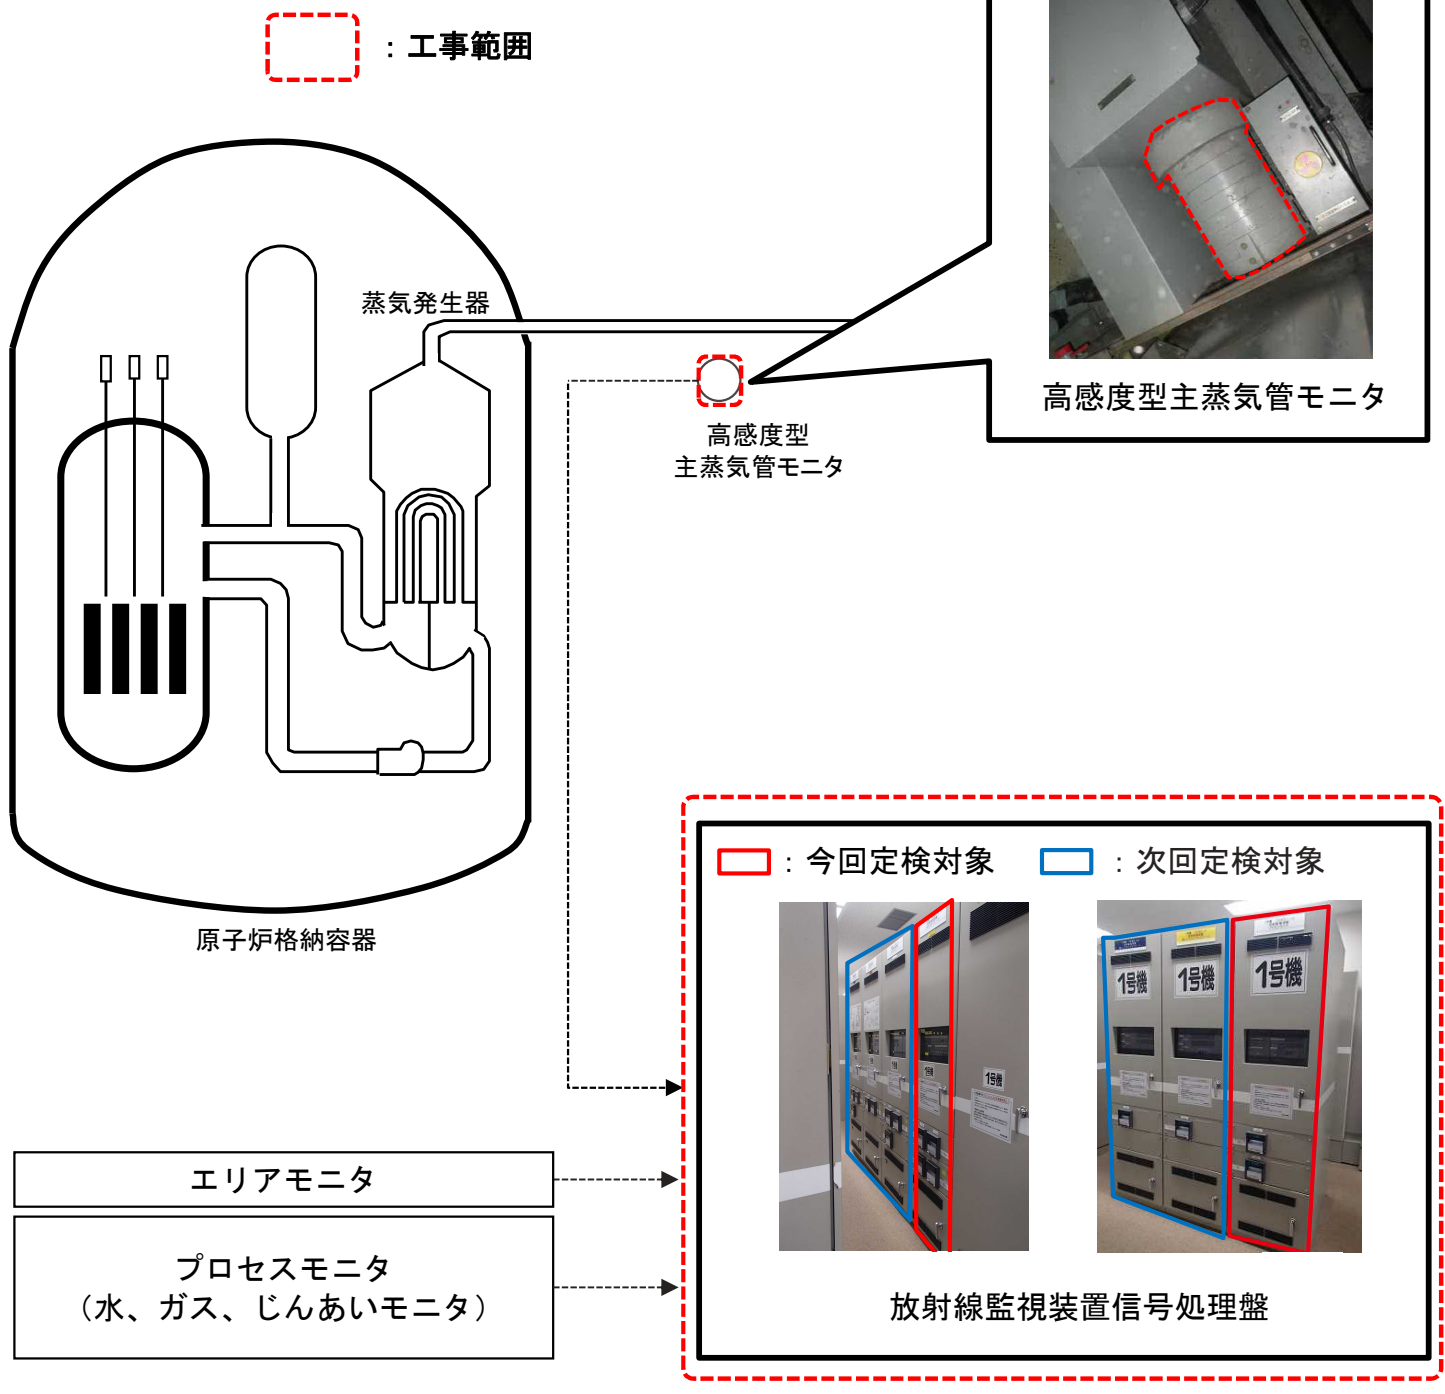
# 図-1 高感度型主蒸気管モニタ他取替工事

電子部品の製造中止等に伴う保守性向上の観点から、放射線管理施設プロセスモニタリング設備のうち高感度型主蒸気管モニタ※<sup>1</sup>（3台）および同モニタが接続されている盤を含む放射線監視装置信号処理盤※<sup>2</sup>（2面）を取り替える。

※<sup>1</sup>：蒸気発生器伝熱管から1次冷却材の漏えいが発生した場合に早期に検知すべく、主蒸気管での放射線量の上昇を高感度で検出するモニタ。（各蒸気発生器（計3台）の主蒸気管に1台ずつ設置）

※<sup>2</sup>：放射線量を計測するモニタから送られる電気信号を線量当量率等に変換し表示させる処理盤。  
また、線量当量率等の上昇を検知した際には、警報を発信させる装置。  
放射線監視装置信号処理盤は7面あり、残り5面は次回定検で取替予定。

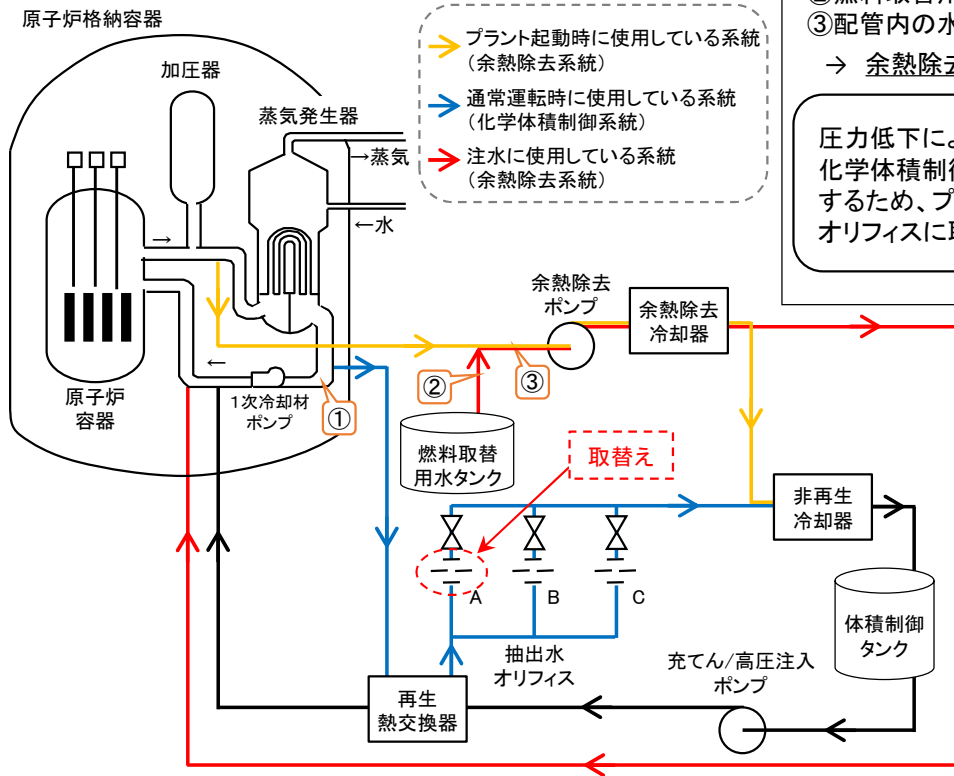
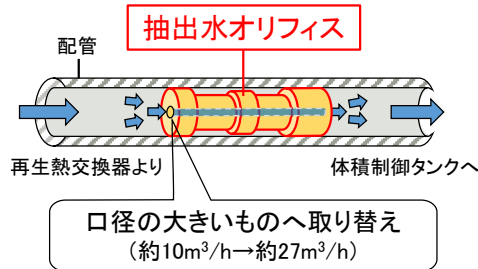
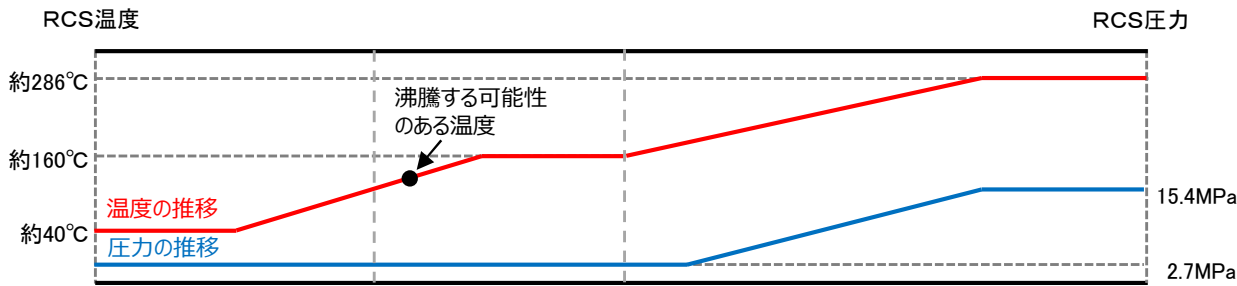
# 図-2 化学体積制御系統 抽出水オリフィス取替工事

余熱除去系統の信頼性向上の観点から、プラント起動時に化学体積制御系統を用いた1次冷却材系統(RCS)の圧力調整が実施できるよう、当該系統の抽出水オリフィスを口径の大きいものに取り替える。

※米国原子力規制委員会が米国事業者に対し、「蒸気ボイドによる余熱除去ポンプ機能喪失問題」を通知したことを受け、国内においても原子力規制委員会および事業者が議論し、対策を講じる必要があると評価された。

- ①プラント起動中にRCSからの漏えいが発生
- ②燃料取替用水タンクからの注水を実施
- ③配管内の水が圧力低下により沸騰

→ 余熱除去ポンプが使用できなくなる可能性がある。

圧力低下により沸騰する可能性のある温度に達する前に、化学体積制御系統を用いた調整に切り替える運用に変更するため、プラント起動時の流量に対応した口径の抽出水オリフィスに取り替える。

圧力低下により沸騰する可能性のある温度に達する前に、化学体積制御系統を用いた調整に切り替え、余熱除去系統を早期に隔離。

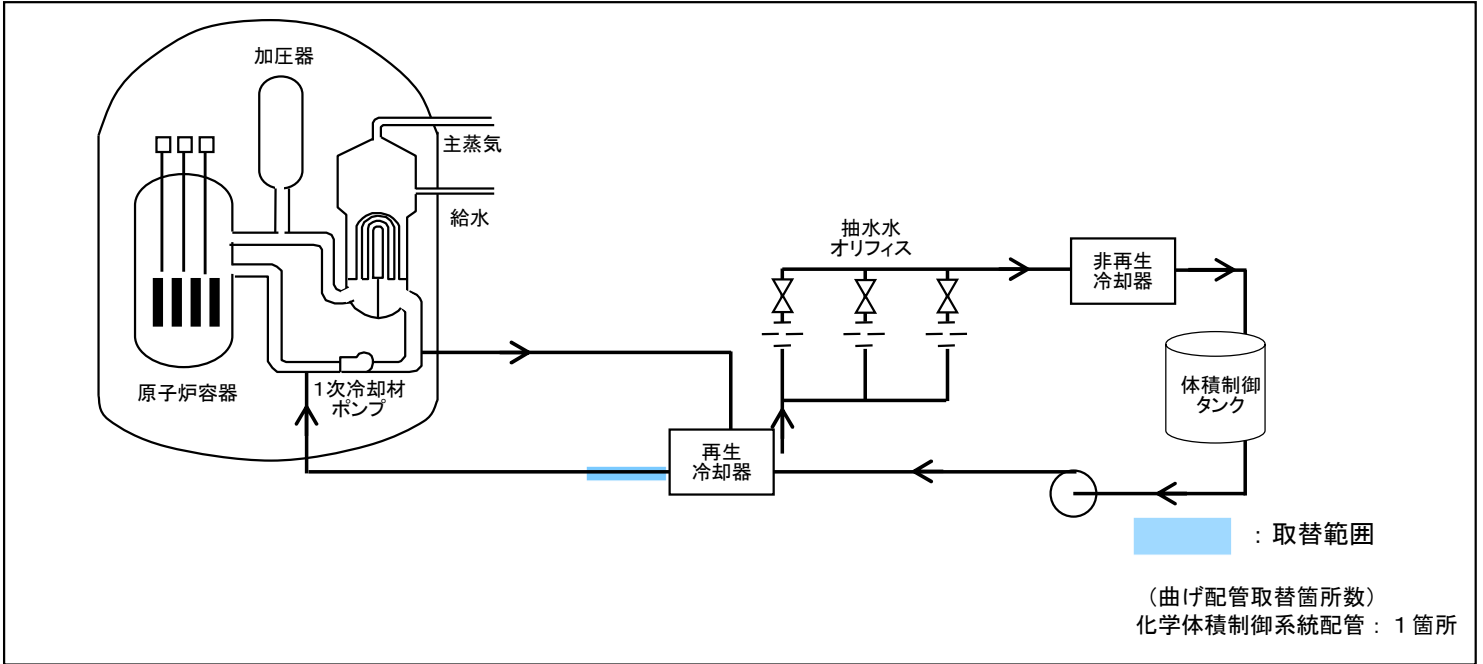
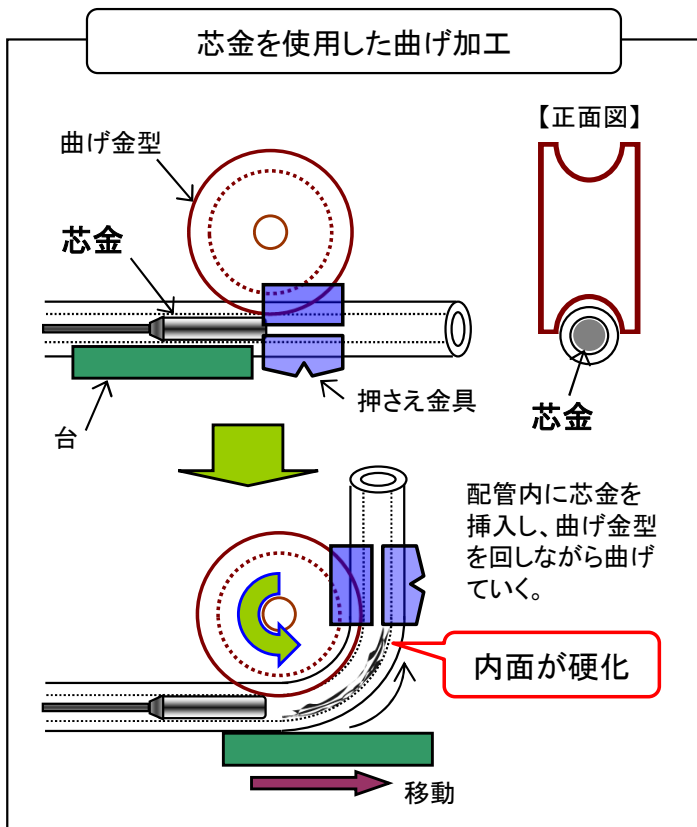
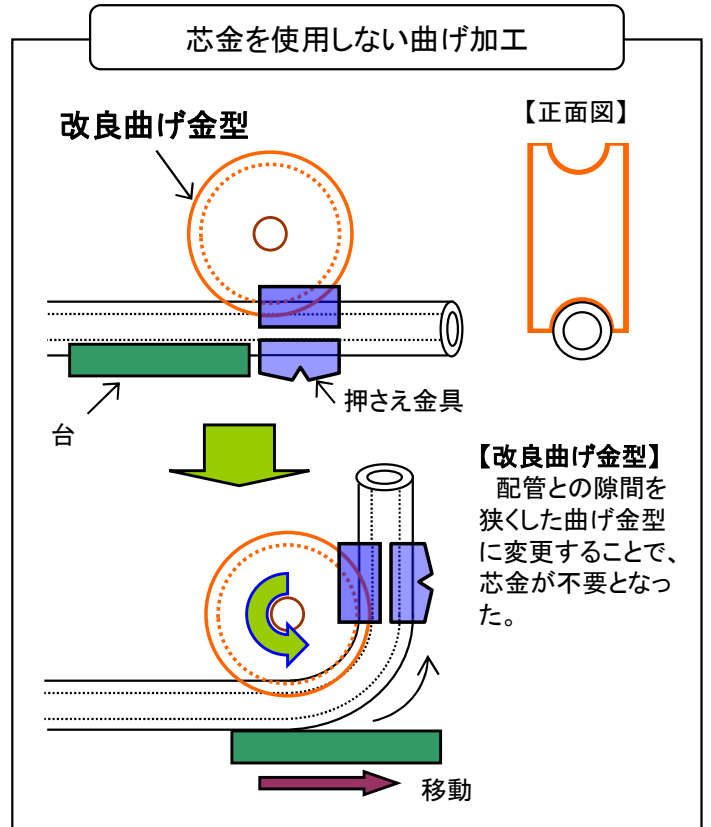
# 図-3 1次系強加工曲げ配管取替工事

国外BWRプラントにおいて、芯金を使用して曲げ加工した配管の内面で応力腐食割れが発生した事象を踏まえ、予防保全として、1次冷却材系統につながる曲げ配管のうち、芯金を使用して曲げ加工したものを、芯金を使用せずに曲げ加工した配管等に取り替える。

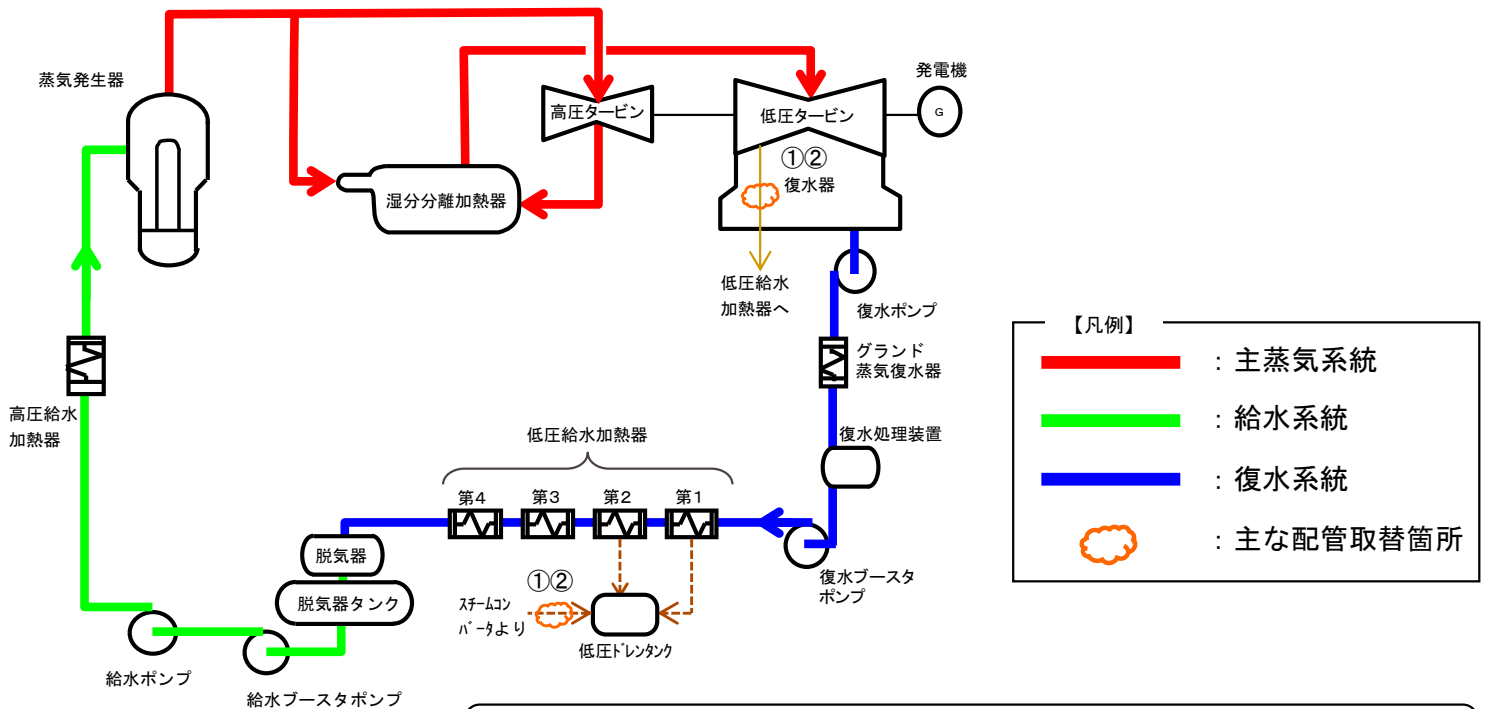
図-4 2次系配管の点検等

合計1,640箇所について超音波検査（肉厚測定）を実施する。

- ①過去の点検で減肉傾向が確認されているため計画的に取り替える箇所
  - ・ 抽気系統 炭素鋼 ⇒ ステンレス鋼 1箇所
  - ・ ドレン系統 ステンレス鋼 ⇒ ステンレス鋼 6箇所
- ②配管取替時の作業性を勘案して取り替える箇所
  - ・ 抽気系統 炭素鋼 ⇒ ステンレス鋼 1箇所
  - ・ ドレン系統 ステンレス鋼 ⇒ ステンレス鋼 3箇所

過去の点検において減肉傾向が確認された部位7箇所および配管取替時の作業性を勘案した部位4箇所の合計11箇所を耐食性に優れたステンレス鋼の配管に取り替える。
