## 高浜発電所1号機の原子炉起動および調整運転の開始について (第28回定期検査)

高浜発電所1号機（加圧水型軽水炉：定格電気出力82.6万kW）は、令和6年6月2日から第28回定期検査を実施しているが、8月26日に原子炉を起動し、翌27日に臨界に達する予定である。

# 高浜発電所 1 号機 第28回定期検査の作業工程

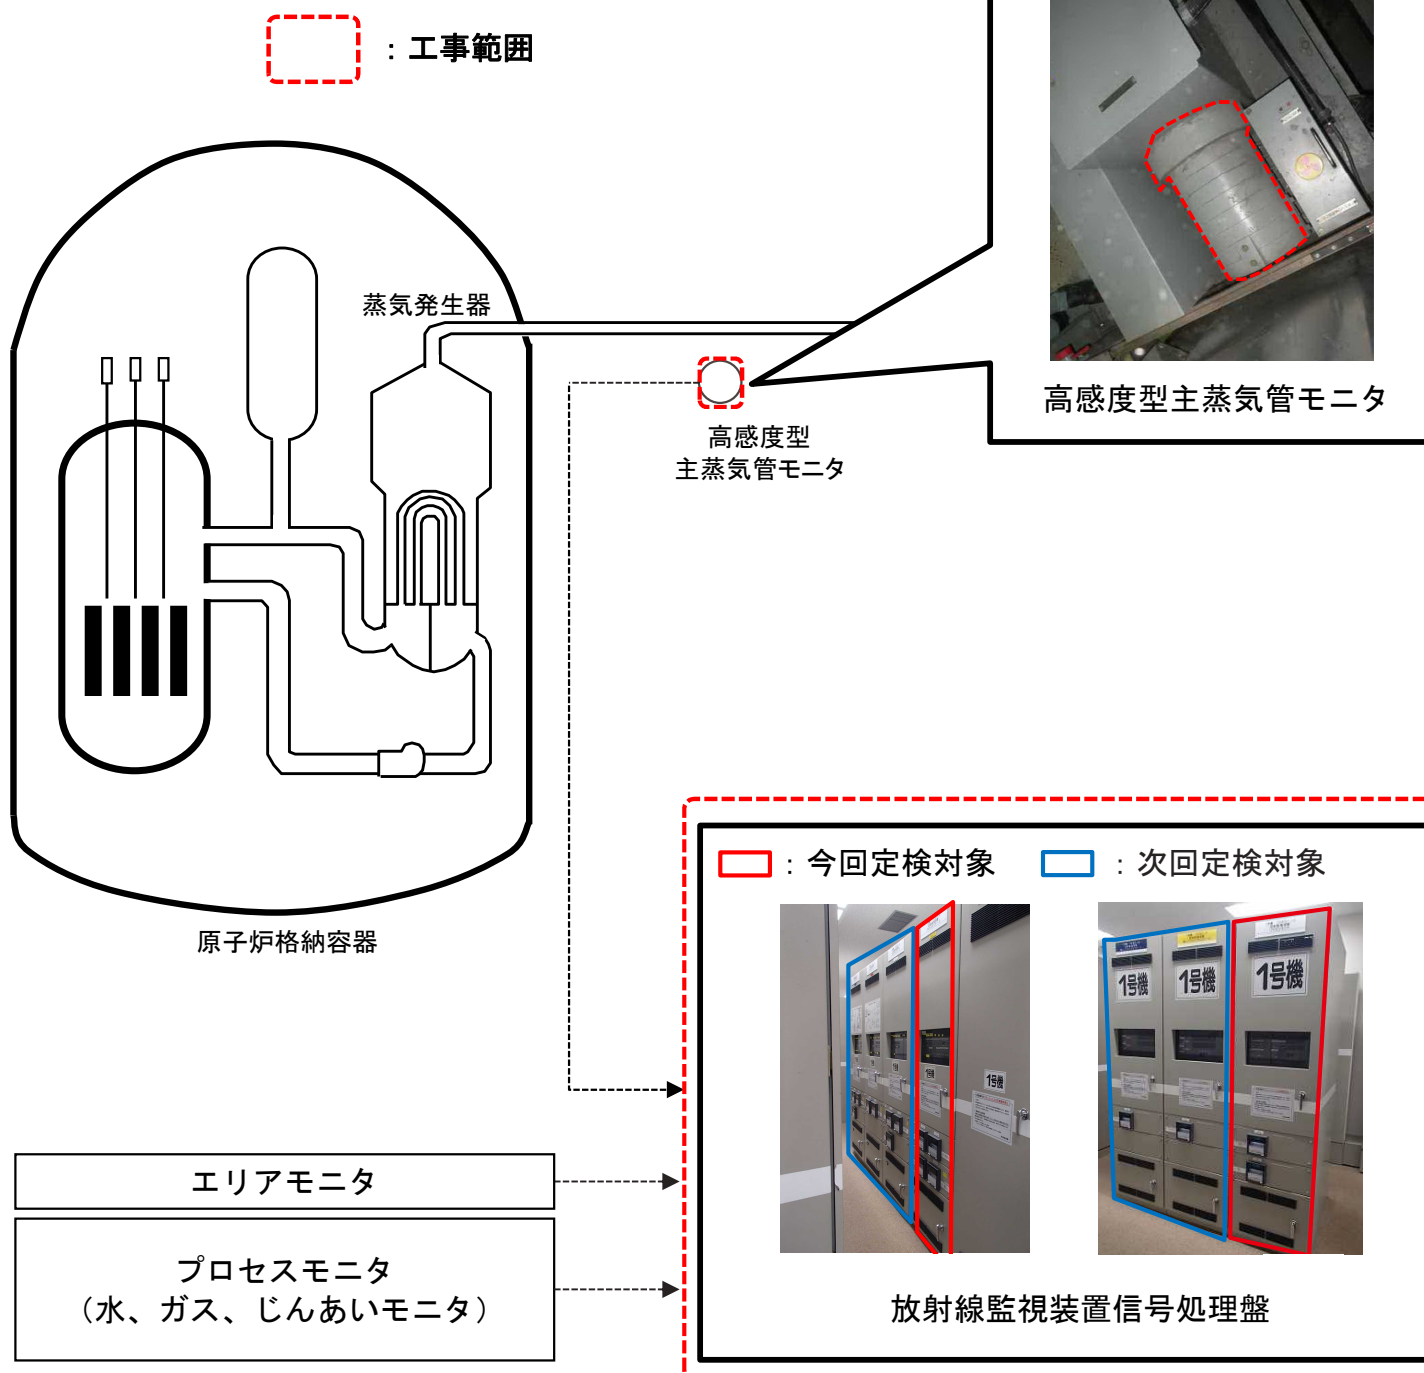
# 図－１ 高感度型主蒸気管モニタ他取替工事

電子部品の製造中止等に伴う保守性向上の観点から、放射線管理施設プロセスモニタリング設備のうち高感度型主蒸気管モニタ※<sup>1</sup>（３台）および同モニタが接続されている盤を含む放射線監視装置信号処理盤※<sup>2</sup>（２面）を取り替えた。

※１：蒸気発生器伝熱管から１次冷却材の漏えいが発生した場合に早期に検知すべく、主蒸気管での放射線量の上昇を高感度で検出するモニタ。（各蒸気発生器（計３台）の主蒸気管に１台ずつ設置）

※２：放射線量を計測するモニタから送られる電気信号を線量当量率等に変換し表示させる処理盤。  
また、線量当量率等の上昇を検知した際には、警報を発信させる装置。  
放射線監視装置信号処理盤は７面あり、残り５面は次回定検で取替予定。

電子部品の製造中止等に伴う保守性向上の観点から、放射線管理施設プロセスモニタリング設備のうち高感度型主蒸気管モニタ（3台）および同モニタが接続されている盤を含む放射線監視装置信号処理盤（2面）を取り替えた。

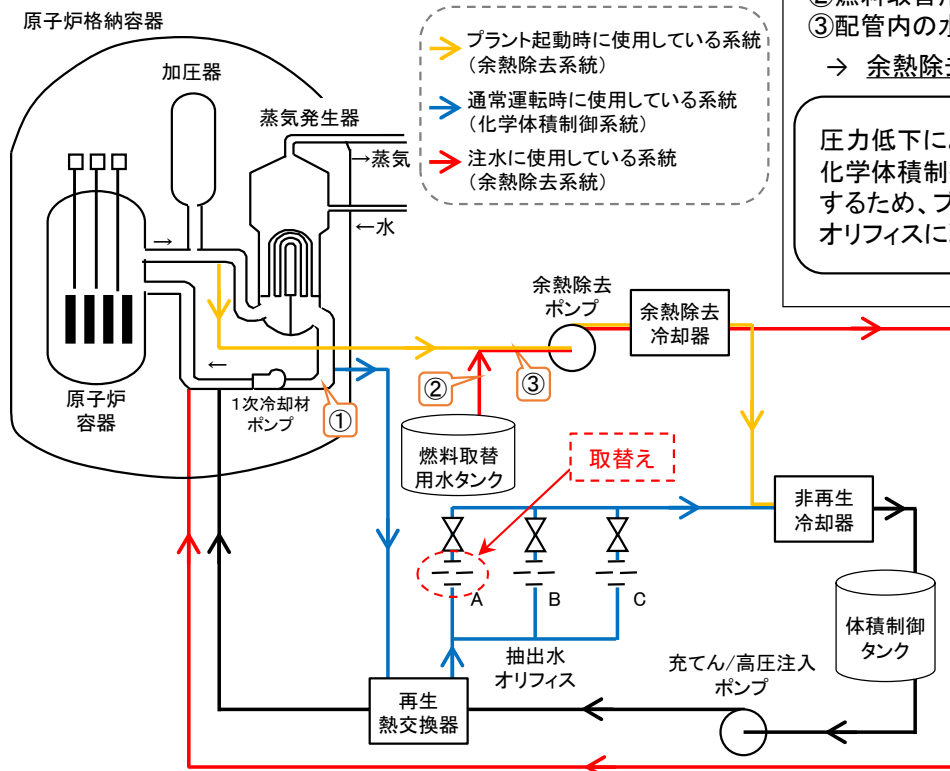
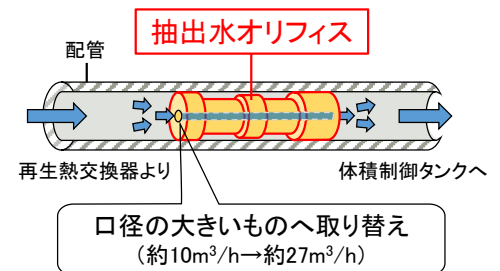
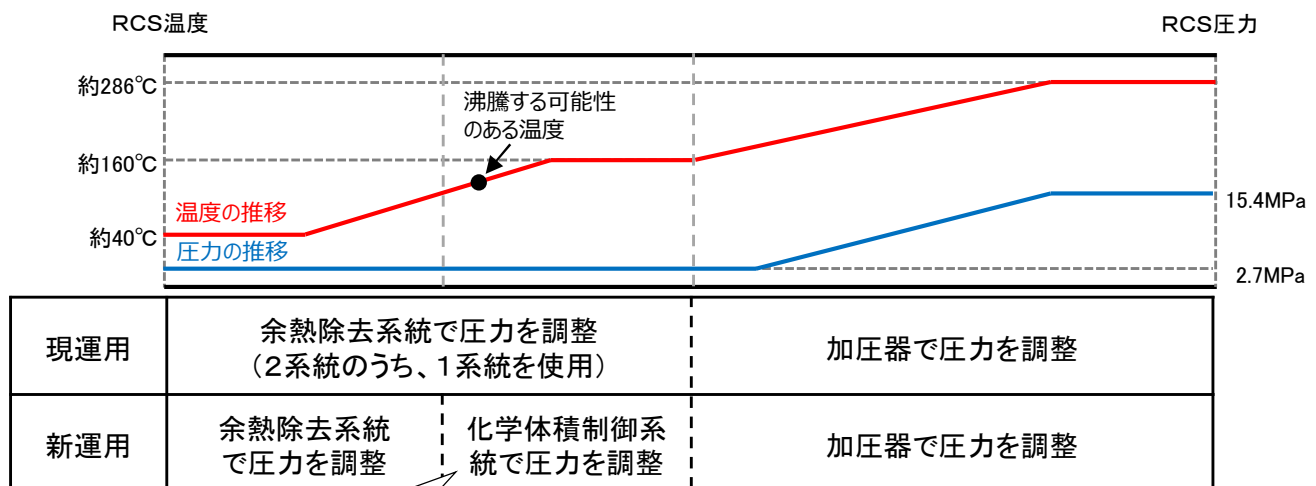
## 図－2 化学体積制御系統 抽出水オリフィス取替工事

※米国原子力規制委員会が米国事業者に対し、「蒸気ボイドによる余熱除去ポンプ機能喪失問題」を通知したことを受け、国内においても原子力規制委員会および事業者が議論し、対策を講じる必要があると評価された。

- ① プラント起動中にRCSからの漏えいが発生
- ② 燃料取替用水タンクからの注水を実施
- ③ 配管内の水が圧力低下により沸騰

→ 余熱除去ポンプが使用できなくなる可能性がある。

余熱除去系統の信頼性向上の観点から、プラント起動時に化学体積制御系統を用いた1次冷却材系統(RCS)の圧力調整が実施できるよう、当該系統の抽出水オリフィスを口径の大きいものに取り替えた。

圧力低下により沸騰する可能性のある温度に達する前に、化学体積制御系統を用いた調整に切り替える運用に変更するため、プラント起動時の流量に対応した口径の抽出水オリフィスに取り替えた。

圧力低下により沸騰する可能性のある温度に達する前に、化学体積制御系統を用いた調整に切り替え、余熱除去系統を早期に隔離。

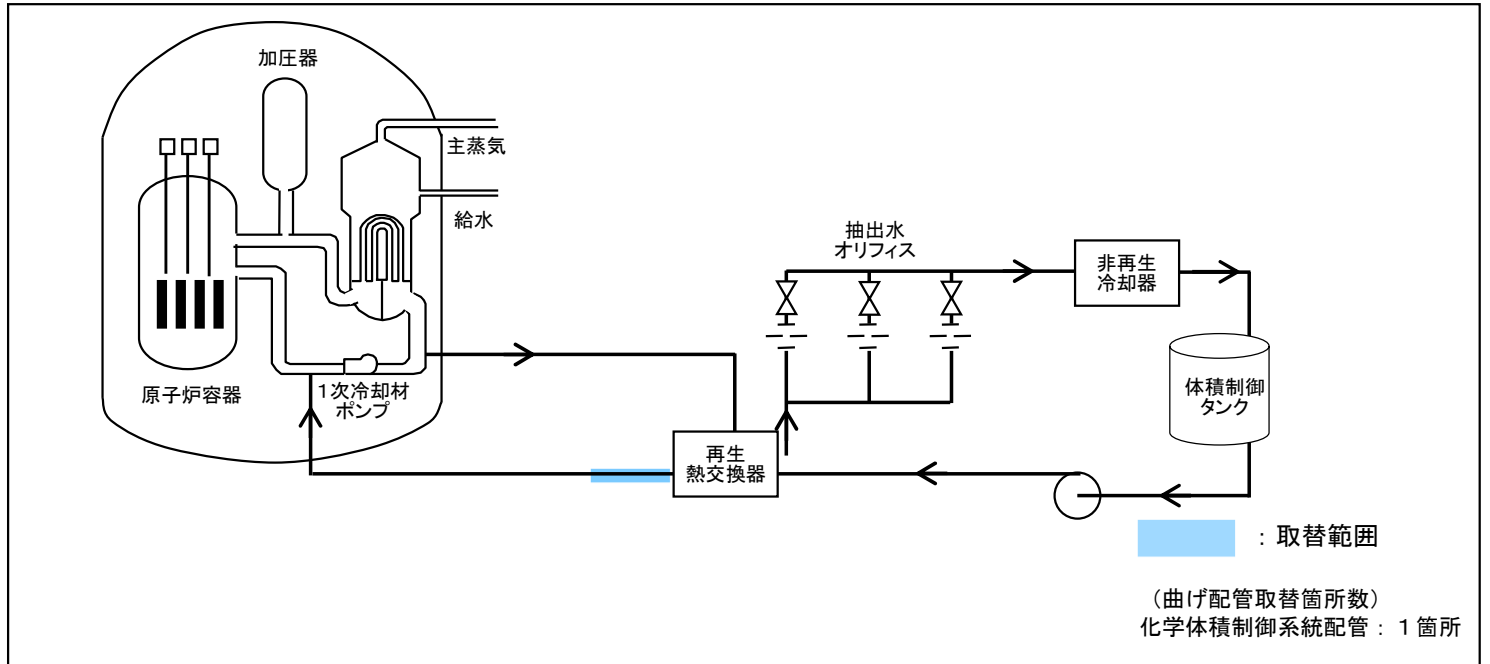
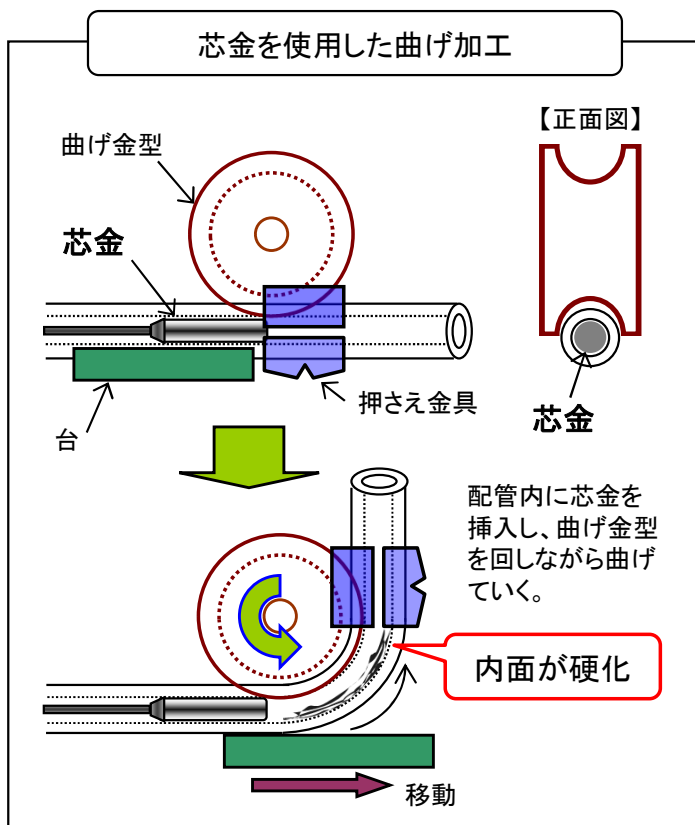
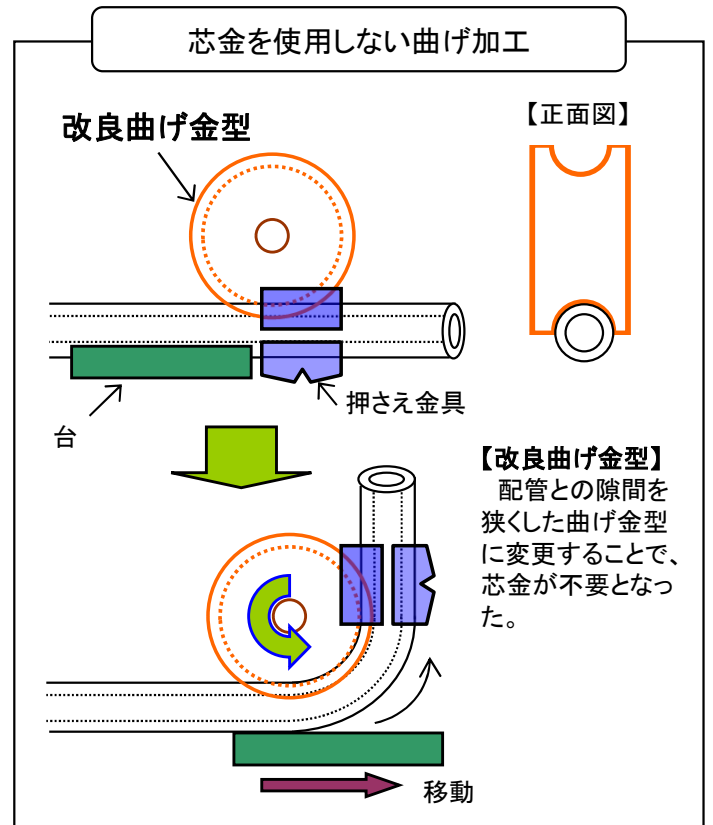
# 図-3 1次系強加工曲げ配管取替工事

国外BWRプラントにおいて、芯金を使用して曲げ加工した配管の内面で応力腐食割れが発生した事象を踏まえ、予防保全として、1次冷却材系統につながる曲げ配管のうち、芯金を使用して曲げ加工したものを、芯金を使用せずに曲げ加工した配管に取り替えた。

国外BWRプラントにおいて、芯金を使用して曲げ加工した配管の内面で応力腐食割れが発生した事象を踏まえ、予防保全として、1次冷却材系統につながる曲げ配管のうち、芯金を使用して曲げ加工したものを、芯金を使用せずに曲げ加工した配管等に取り替えた。

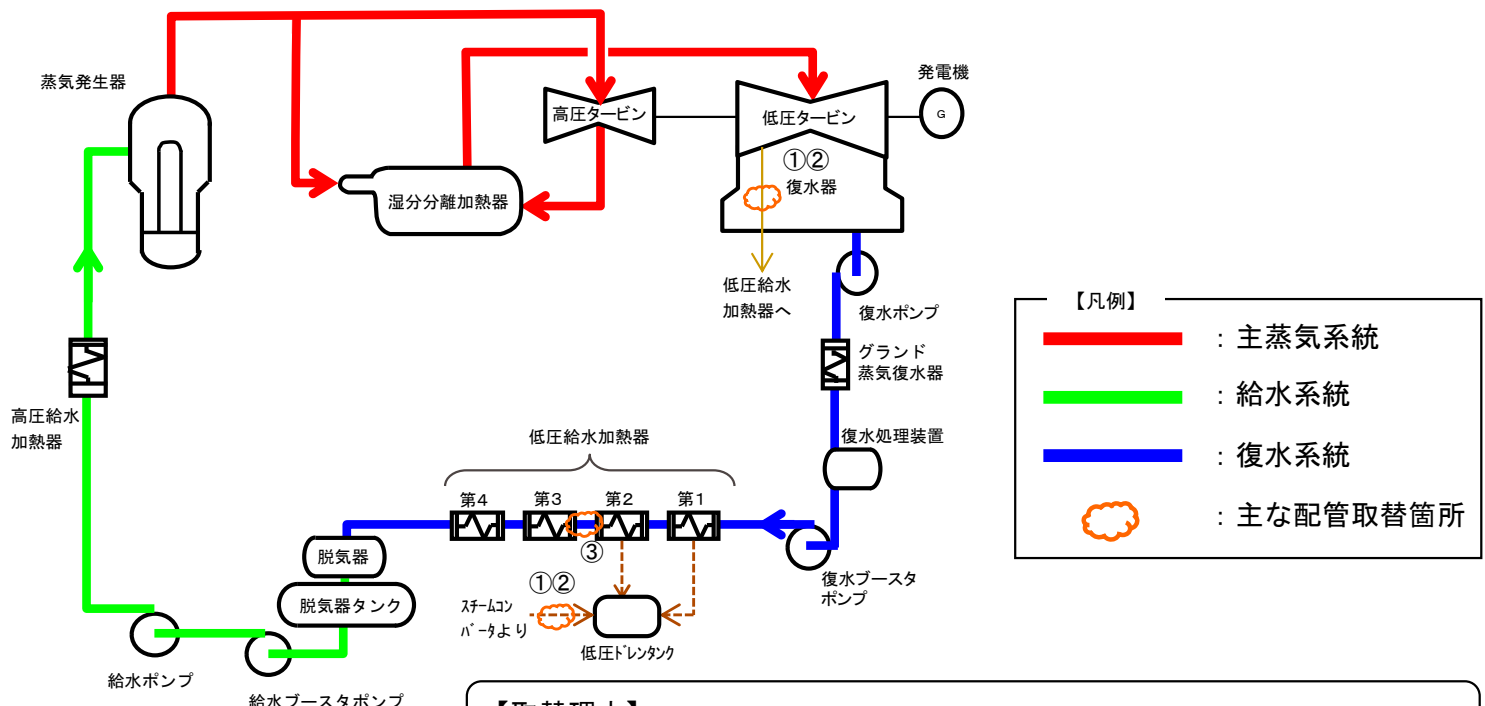
図－4 2次系配管の点検等

関西電力㈱の定めた「2 次系配管肉厚の管理指針」に基づき、2 次系配管 1,640 箇所について超音波検査（肉厚測定）を実施した。その結果、必要最小厚さを下回っている箇所および次回定期検査までに必要最小厚さを下回る可能性があるとして評価された箇所はなかった。

必要最小厚さを下回っている箇所、および次回定期検査までに必要最小厚さを下回る可能性があるとして評価された箇所はなかった。

- 過去の点検で減肉傾向が確認されているため計画的に取り替えた箇所
  - ・ 抽気系統 炭素鋼 ⇒ ステンレス鋼 1箇所
  - ・ ドレン系統 ステンレス鋼 ⇒ ステンレス鋼 6箇所
- 配管取替時の作業性を勘案して取り替えた箇所
  - ・ 抽気系統 炭素鋼 ⇒ ステンレス鋼 1箇所
  - ・ ドレン系統 ステンレス鋼 ⇒ ステンレス鋼 3箇所
- 今後の保守作業を考慮して取り替えた箇所
  - ・ 復水系統 炭素鋼 ⇒ ステンレス鋼 3箇所

過去の点検で減肉傾向が確認された部位7箇所、配管取替時の作業性を勘案した部位4箇所、および今後の保守性を考慮した部位3箇所の合計14箇所を耐食性に優れたステンレス鋼の配管に取り替えた。
