令和6年10月29日  
原子力安全対策課  
(06-39)  
<15時記者発表>

## 美浜発電所3号機の原子炉手動停止について (1次系冷却水クーラ海水系統戻り母管の減肉の調査状況)

## 美浜発電所3号機 1次系冷却水クーラ海水系統戻り母管の調査状況

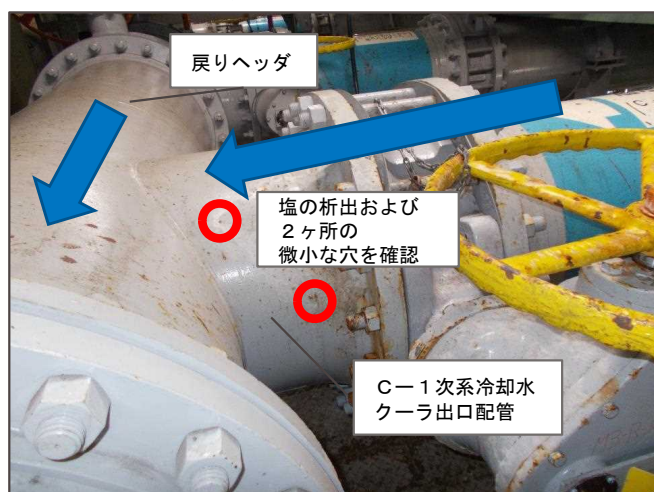
## &lt;T字管写真&gt; ← : 海水の流れ (使用時)

美浜発電所3号機(加圧水型軽水炉:定格電気出力82.6万kW)は、定格熱出力一定運転中の令和6年10月5日19時頃、巡視点検中の運転員が、1次系冷却水クーラ<sup>※1</sup>の海水系統戻り母管<sup>※2</sup>3系統(A、B、C)のうち、C系統母管の2箇所塩の析出があることを確認した。

10月10日に当該箇所の肉厚測定の結果、微小な穴があり、その周辺に減肉を確認したことから、原因調査を実施することとし、10月15日にプラントを停止した。

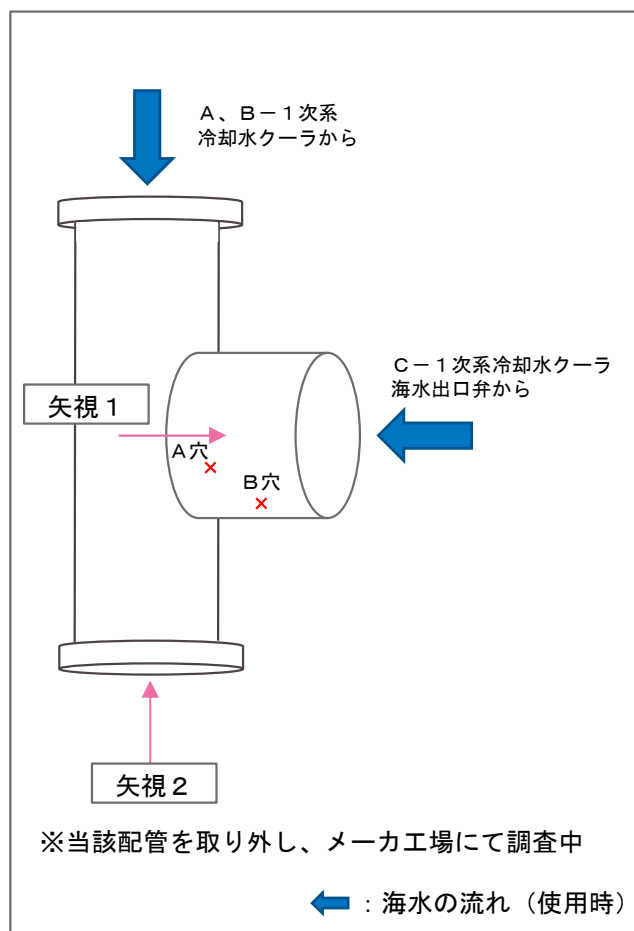
### < T字管概要図 >

T字管を取り外し、内面観察した結果、微小な穴の周辺を含むT字管上半面にライニング<sup>※4</sup>の剥離を確認した。剥離部のT字管内表面には凸凹状の模様や炭素鋼の腐食があった。

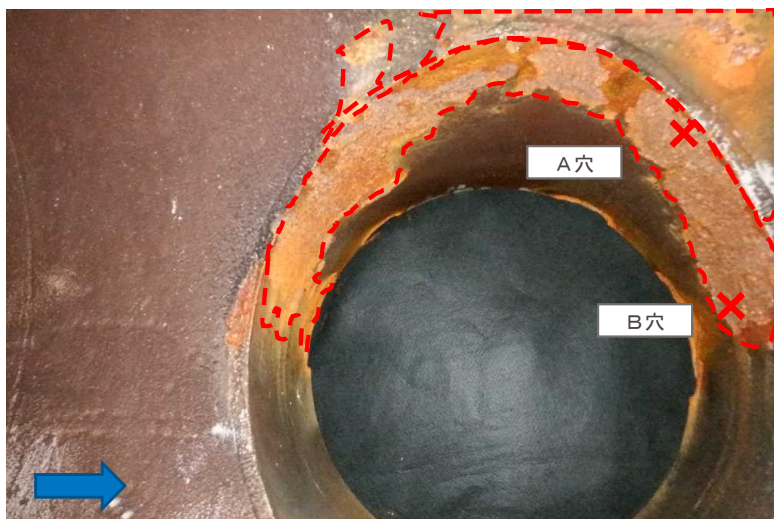
矢視 1

□ : ライニングの剥離箇所  
(減肉傾向が認められた箇所)

× : 微小な穴

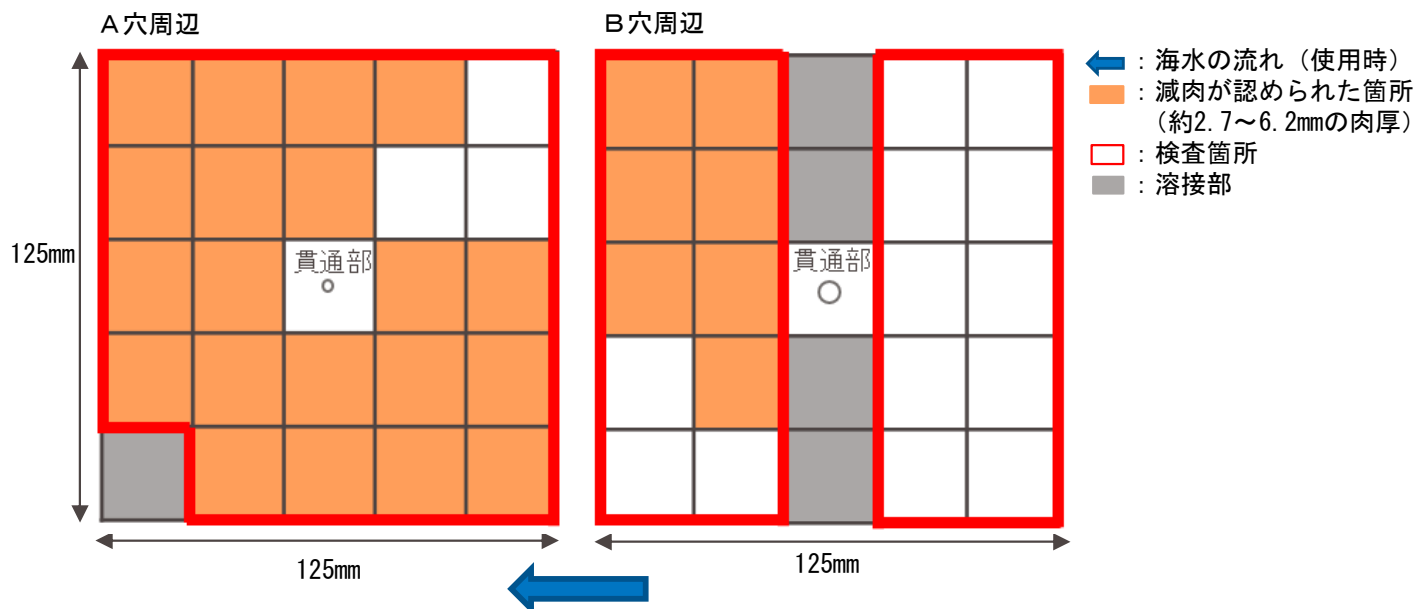
### < 外面からの超音波探傷検査 (UT) 結果 (微小な穴周辺) >

※凸凹状の表面状態を確認し、穴の周囲の減肉を確認

現在、工場において、T字管の断面観察等の詳細な調査を実施しており、それらの結果も踏まえ、対策を検討する。
