令和6年11月14日  
原子力安全対策課  
(06-42)  
<15時記者発表>

美浜発電所3号機の原子炉手動停止について  
(1次系冷却水クーラ海水系統戻り母管の減肉に関する  
原子炉施設故障等報告書の提出)

# 美浜発電所3号機の原子炉手動停止について (1次系冷却水クーラ海水系統戻り母管の減肉に関する原子炉施設故障等報告書の提出)

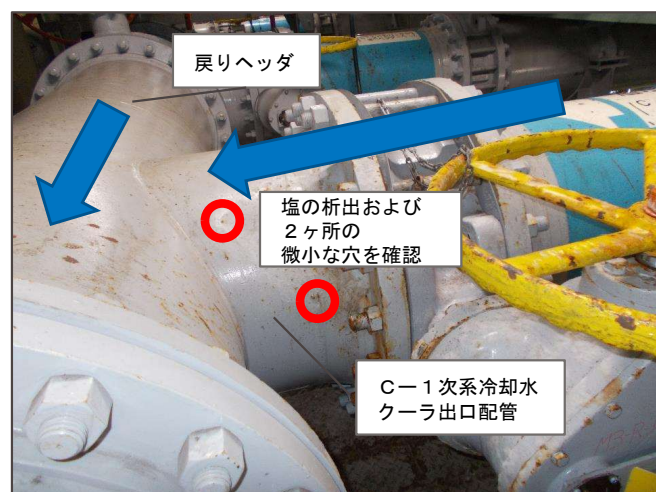
### <当該配管写真> ← : 海水の流れ (使用時)

その後、プラントを冷温停止状態とし、C-1次系冷却水クーラ海水出口弁(以下、バタフライ弁※<sup>3</sup>)下流にある当該配管内を観察した結果、上半面にライニング※<sup>4</sup>の剥離があり、配管(炭素鋼)内表面に凸凹状の模様や炭素鋼の腐食を確認した。このため、当該配管を切り出し、メーカー工場にて断面観察等の調査をすることとした。

※1 : 第27回定検でポリエチレンライニングに剥離が認められたため、補修方法を検討し、全面をエポキシ樹脂系ライニング (塗装時厚さ0.35mm以上) により施工。なお、A、B系統についてはポリエチレンライニングが施工されている。

当該配管をポリエチレンライニングが施工された配管に取り替える。

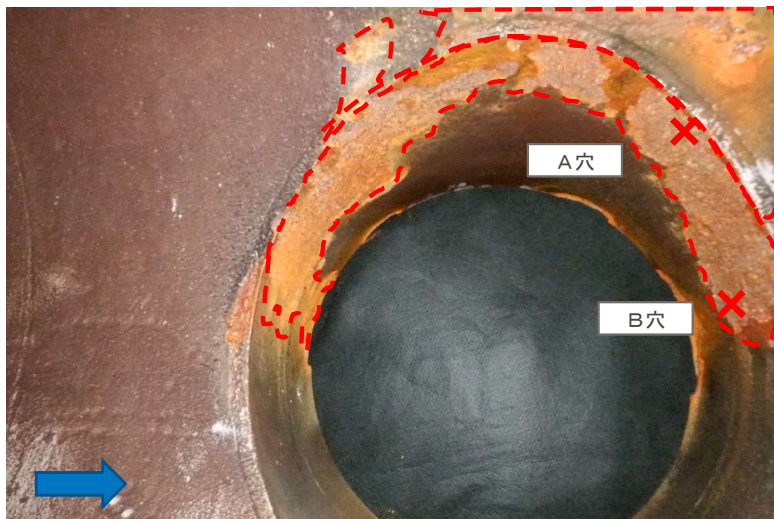
矢視 1

※凸凹状の表面状態を確認し、穴の周囲の減肉を確認

□ : ライニングの剥離箇所  
(減肉傾向が認められた箇所)

× : 微小な穴

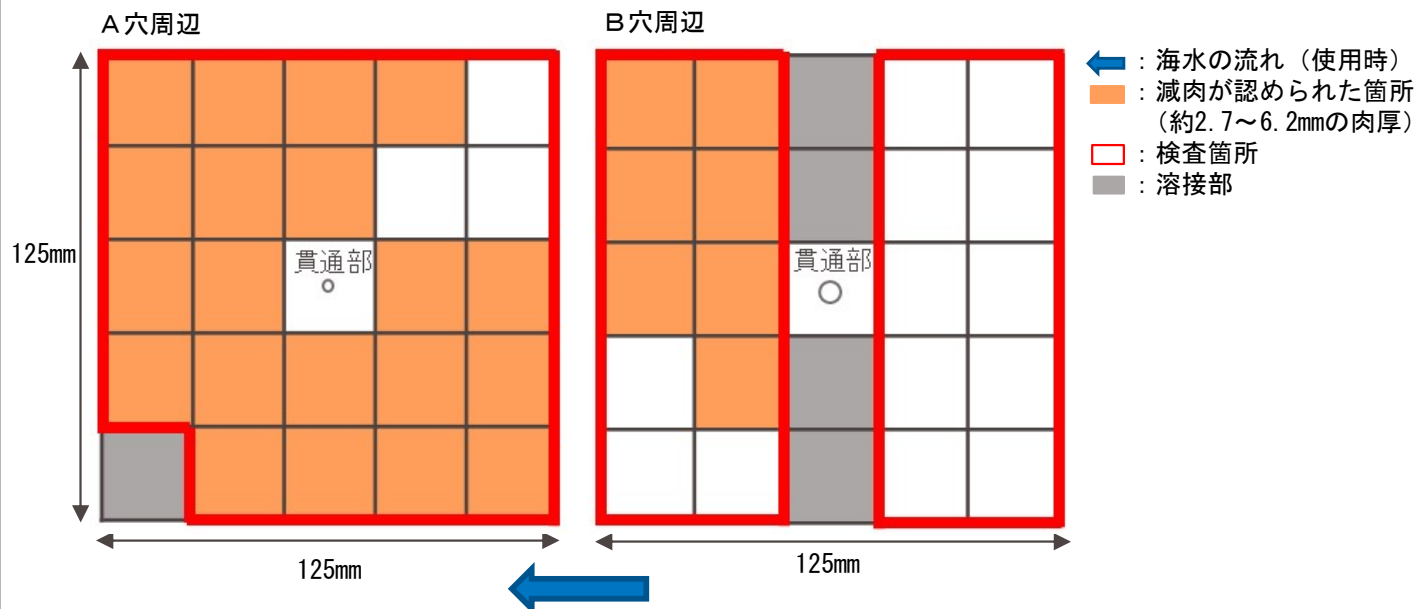
### <外面からの超音波探傷検査 (UT) 結果 (微小な穴周辺) >

10月10日に当該箇所の肉厚測定の結果、微小な穴があり、その周辺に減肉を確認したことから、原因調査を実施することとし、10月15日にプラントを停止した。

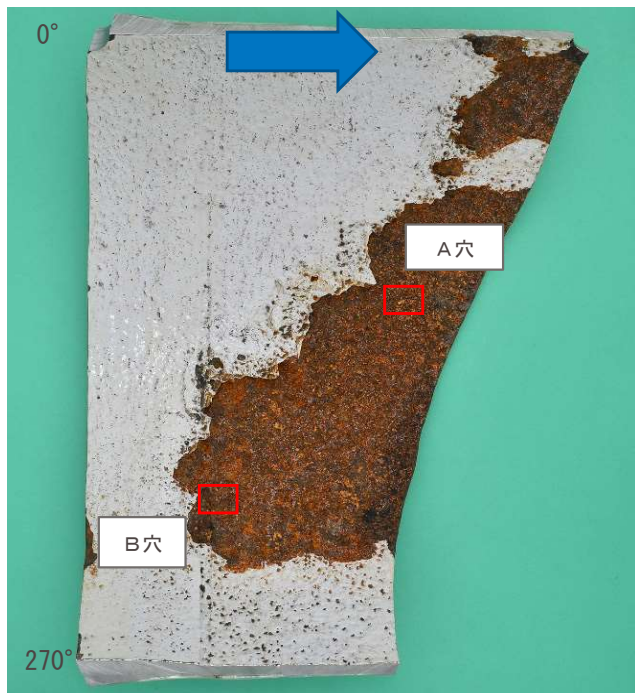
### <内面の外観観察>

当該配管内表面を詳細観察した結果、微小な穴の周辺に凸凹状の模様があり、薄い錆の付着があることを確認した。これは、キャビテーションによるエロージョン※<sup>5</sup>の特徴であることを確認した。また、断面観察した結果、微小な穴の周辺の配管内面が全体的に減肉していた。穴の内部は、内面から外面につぼ状であることを確認し、このことから局部腐食が配管内面から外面に進行し貫通に至ったものと推定した。なお、き裂や割れなどは認められなかった。

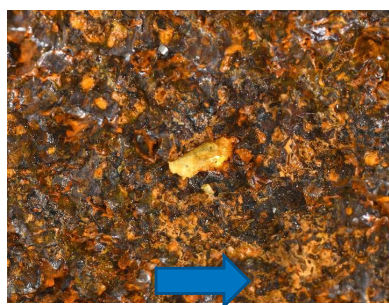
A穴周辺

微小な穴の周辺に凸凹状の模様があり、薄い錆の付着があることを確認した。

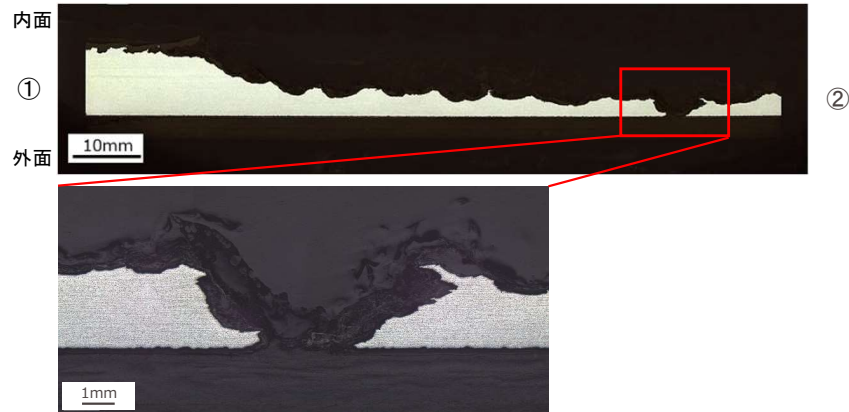
A穴周辺

穴の内部は、内面から外面につぼ状であることを確認し、このことから局部腐食が配管内面から外面に進行し貫通に至ったものと推定した。なお、き裂や割れなどは認められなかった。

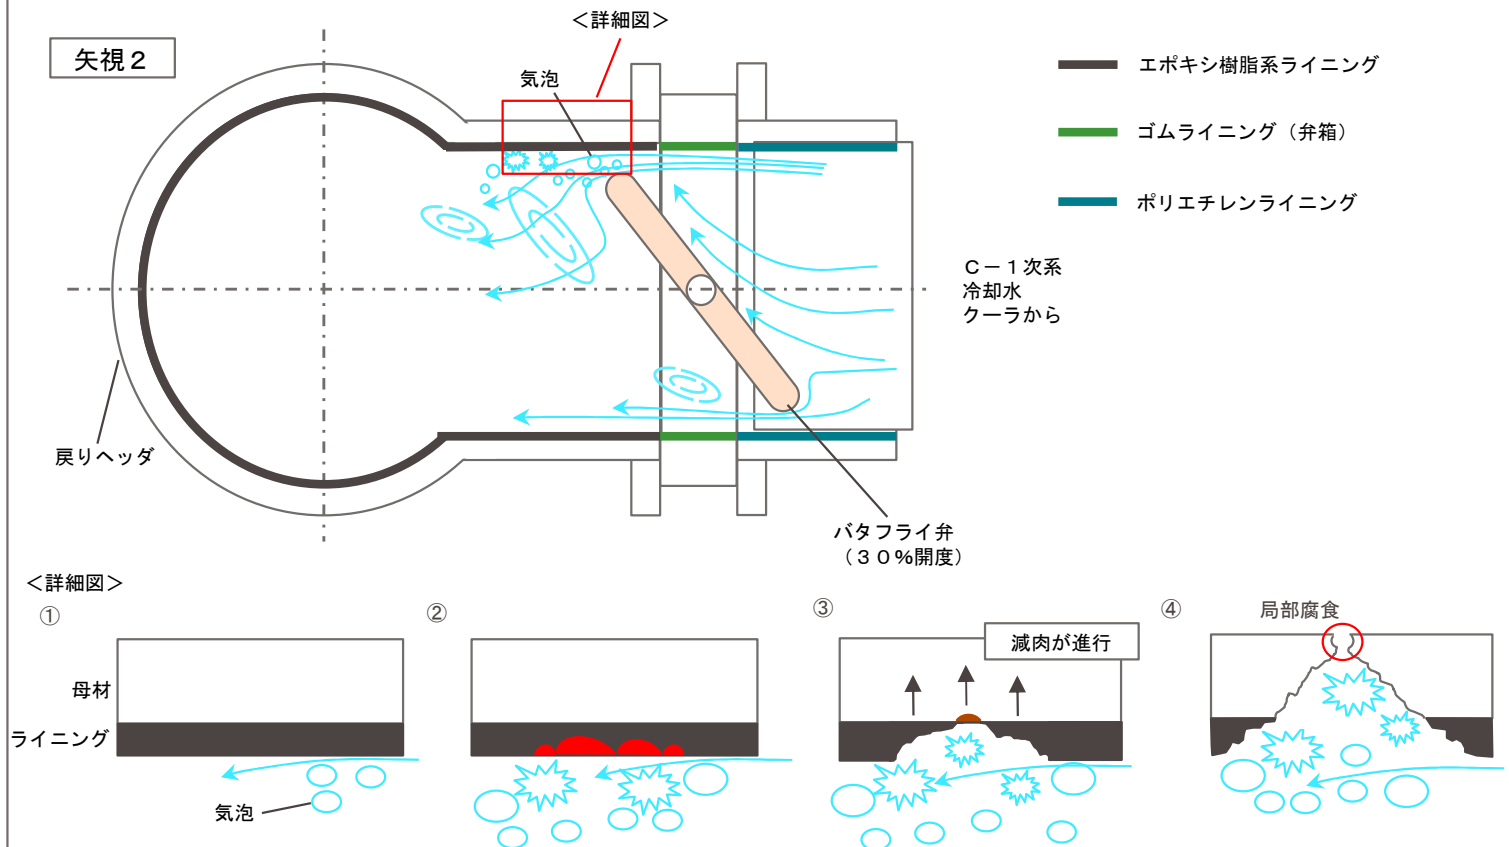
## 配管減肉の推定メカニズム

前回の第 27 回定期検査において、エポキシ樹脂系ライニングで補修した結果、キャビテーションによるエロージョンの影響でライニングが剥がれ、当該箇所の配管母材が海水に接触したことで配管内面から外面への減肉が進行し、その後、局部的な腐食により貫通に至ったと推定した。

- ① C-1 次系冷却水クーラ下流のバタフライ弁の流路縮小による圧力低下（流速増加）によって、弁体端部で気泡が発生した。（キャビテーション）
- ② その下流では、流路が拡大することで、圧力が回復（流速が低下）し、配管上半面付近で気泡が消滅し、衝撃圧により、ライニングが削られた。（キャビテーションによるエロージョン）
- ③ ライニングに部分的な剥離が生じ、母材と海水が接触した。その後もキャビテーションによるエロージョンが継続し、母材の減肉が進行した。
- ④ その後、局部的な腐食により貫通に至った。

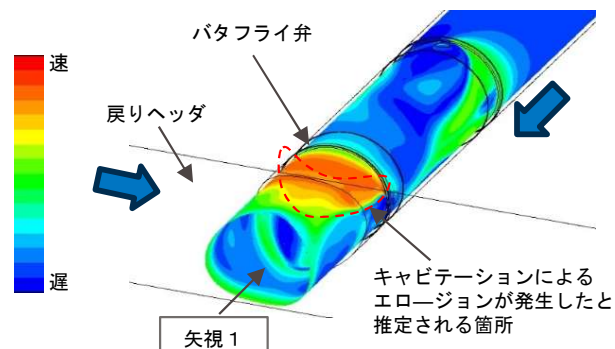
### ＜弁周辺の流速分布（流動解析）＞

当該配管内の海水の流れを模擬した流動解析を実施した結果、ライニングの剥離が認められた当該配管内の上半面は、バタフライ弁下流に位置しているため、直管部と比較し流速が速く、圧力低下が生じ、キャビテーションによるエロージョンが発生することを確認した。

バタフライ弁下流の流速が少し低下した場所でキャビテーションによるエロージョンが発生したと推定される。なお、配管摩耗状況と流速分布による速度低下（圧力回復）範囲はおおよそ整合している。また、上記範囲は流速が速く、一般部と比較して流況が厳しくなっている。
