## 美浜発電所3号機の第28回定期検査開始について

美浜発電所3号機（加圧水型軽水炉：定格電気出力82.6万kW）は、令和7年3月2日から第28回定期検査を実施する。

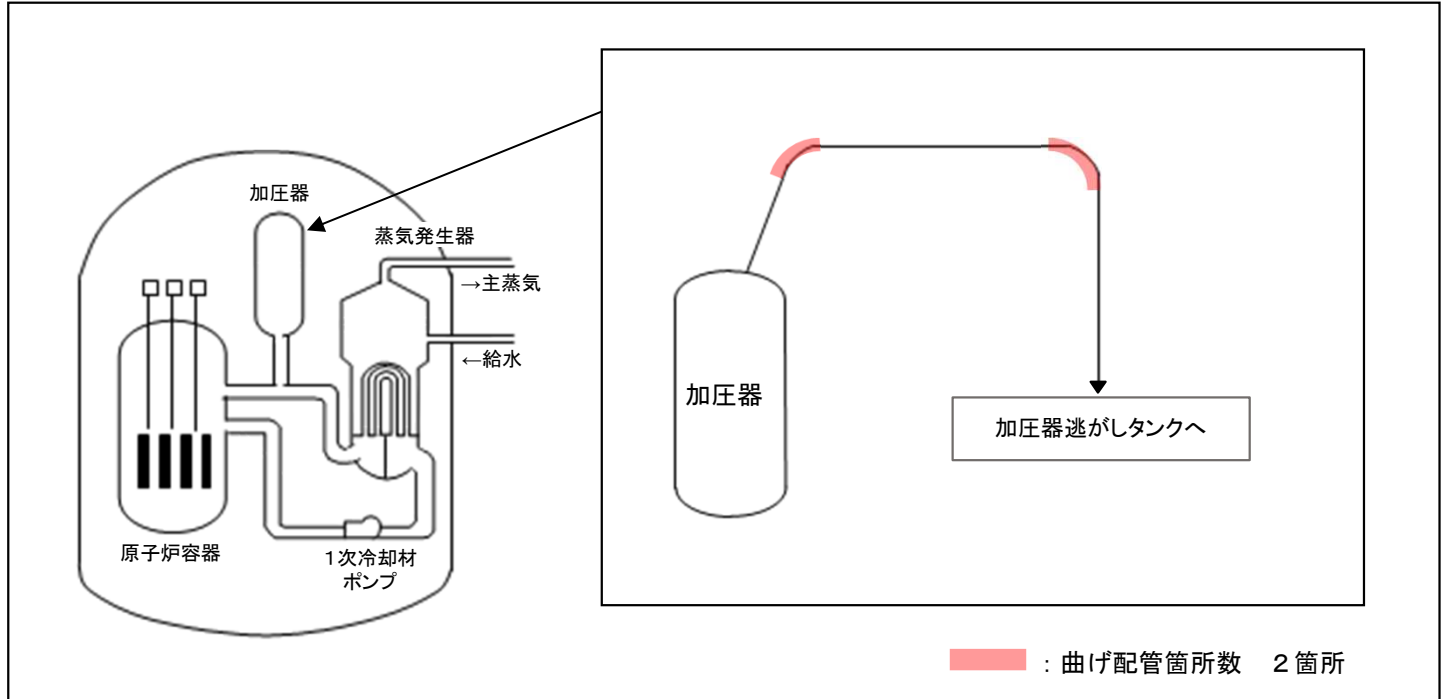
# 図－1 1次系配管(加圧器逃がしライン)取替工事

1次冷却材系統につながる配管のうち、曲げ金型で芯金※を使用し加工した配管を、改良した曲げ金型で芯金を使用せずに加工した配管等に取り替える。これは、国外の沸騰水型原子炉(BWR)プラントにおいて、芯金を使用して加工した配管の内面で応力腐食割れが発生した事象を踏まえ、予防保全として取り替えるものである。

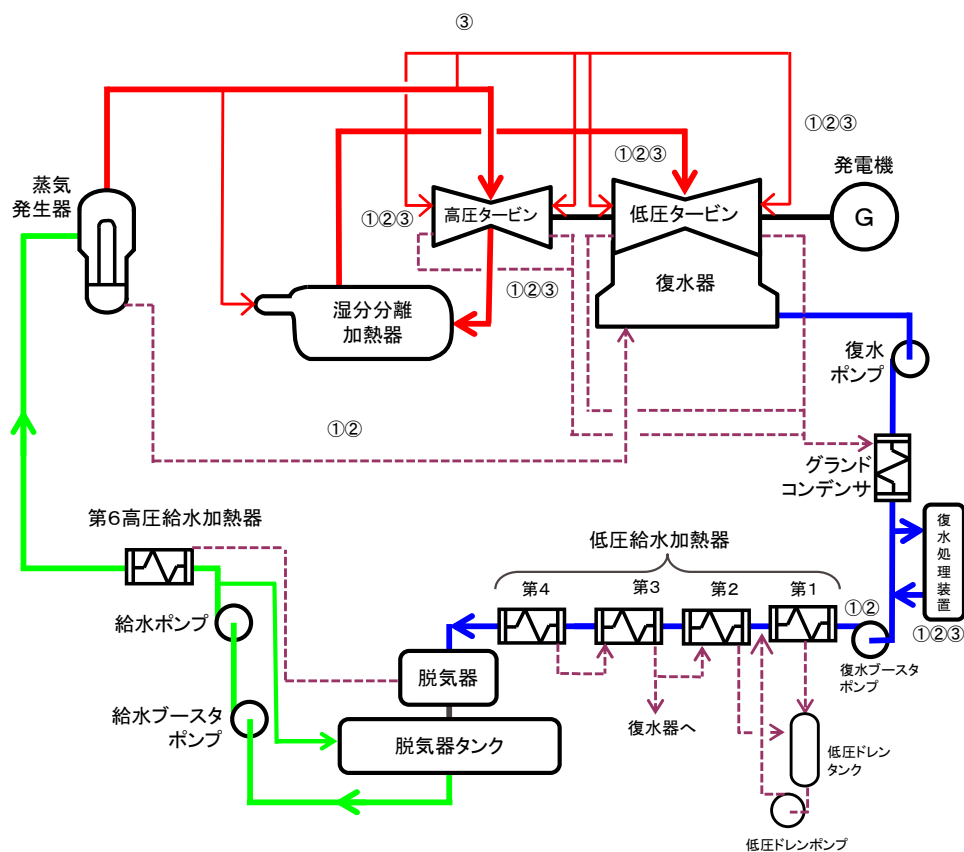
### <系統別概要図>

過去の点検において減肉傾向が確認された部位9箇所、配管取替え時の作業性を勘案した部位43箇所、今後の保守性を考慮した部位76箇所、合計128箇所を耐食性に優れたステンレス鋼または低合金鋼の配管に取り替える。

- ①過去の点検で減肉傾向が確認されているため計画的に取り替える箇所(9箇所)
- |        |   |        |     |
