# **美浜発電所3号機の2次系 配管破損事故について**

**平成16年8月12日  
関西電力株式会社**

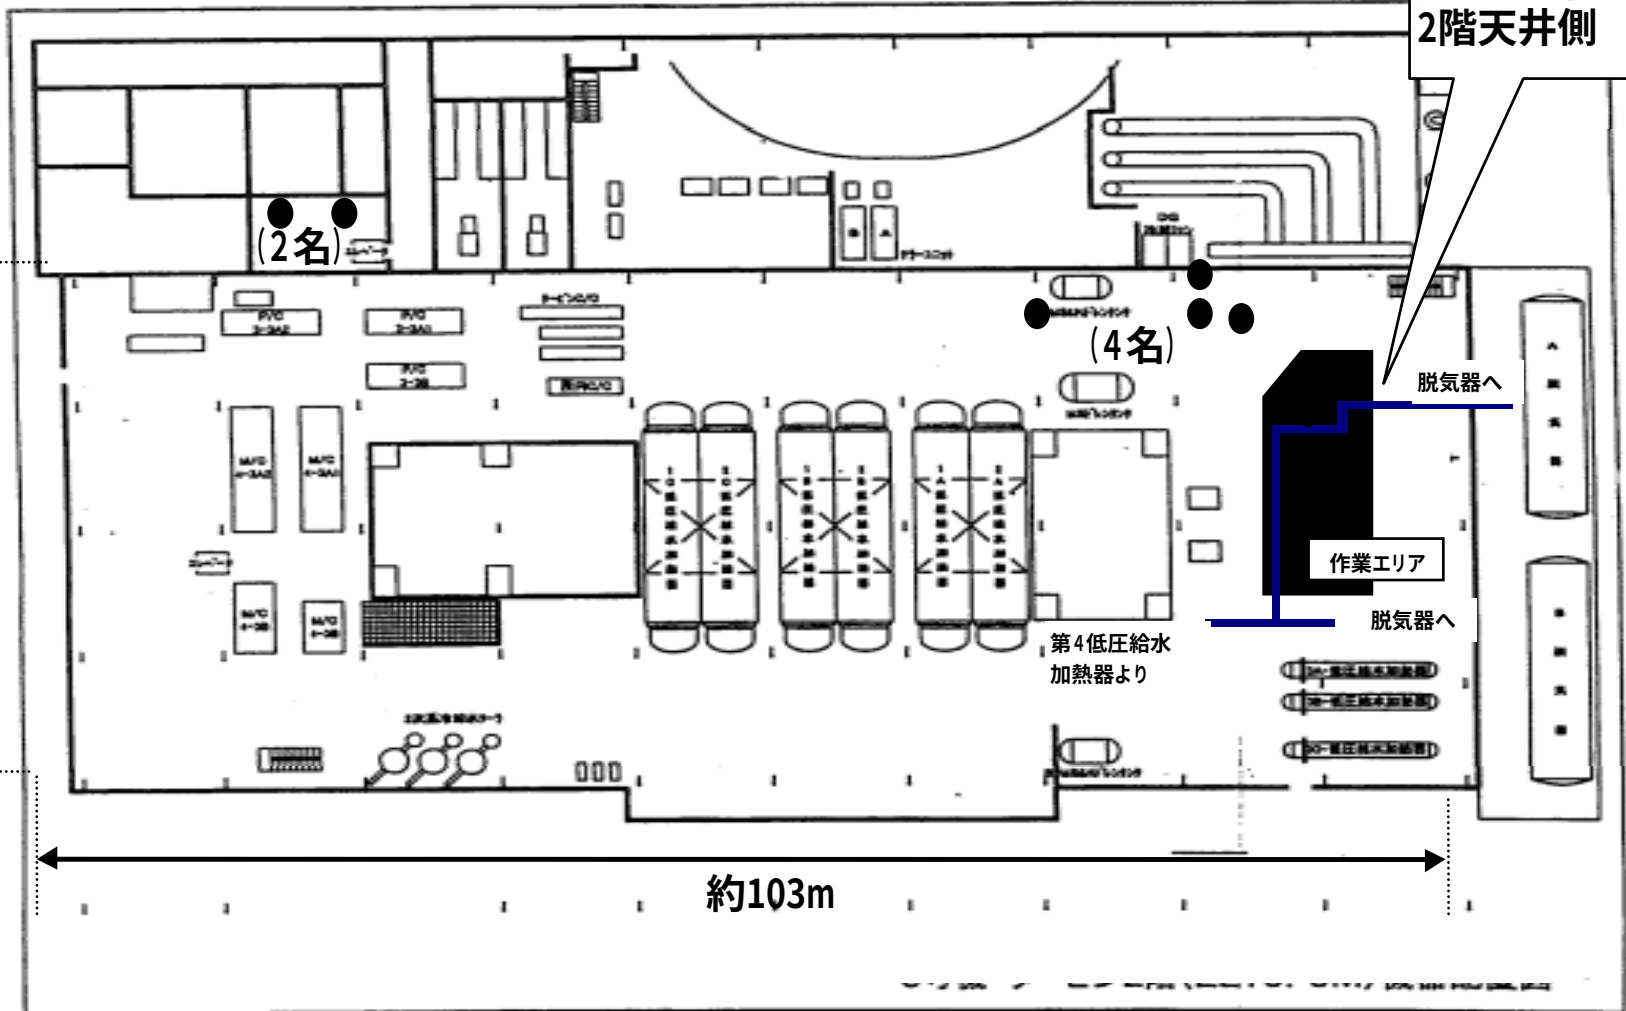
# 被災者の発見場所 (1 / 2)

- ・15時27分にタービン建屋に入った運転員が、2階エレベーター前で倒れている被災者を発見、救急車の出動を要請し救助活動を開始

- ・事故発生時に現場にいた協力会社の作業員が、配管から漏れた蒸気の影響を受け、4名が死亡し、7名が負傷、負傷した7名については、病院にて治療中
- ・被災者は、いずれもタービン建屋2階において、8月14日から実施予定の定期検査の準備作業を実施

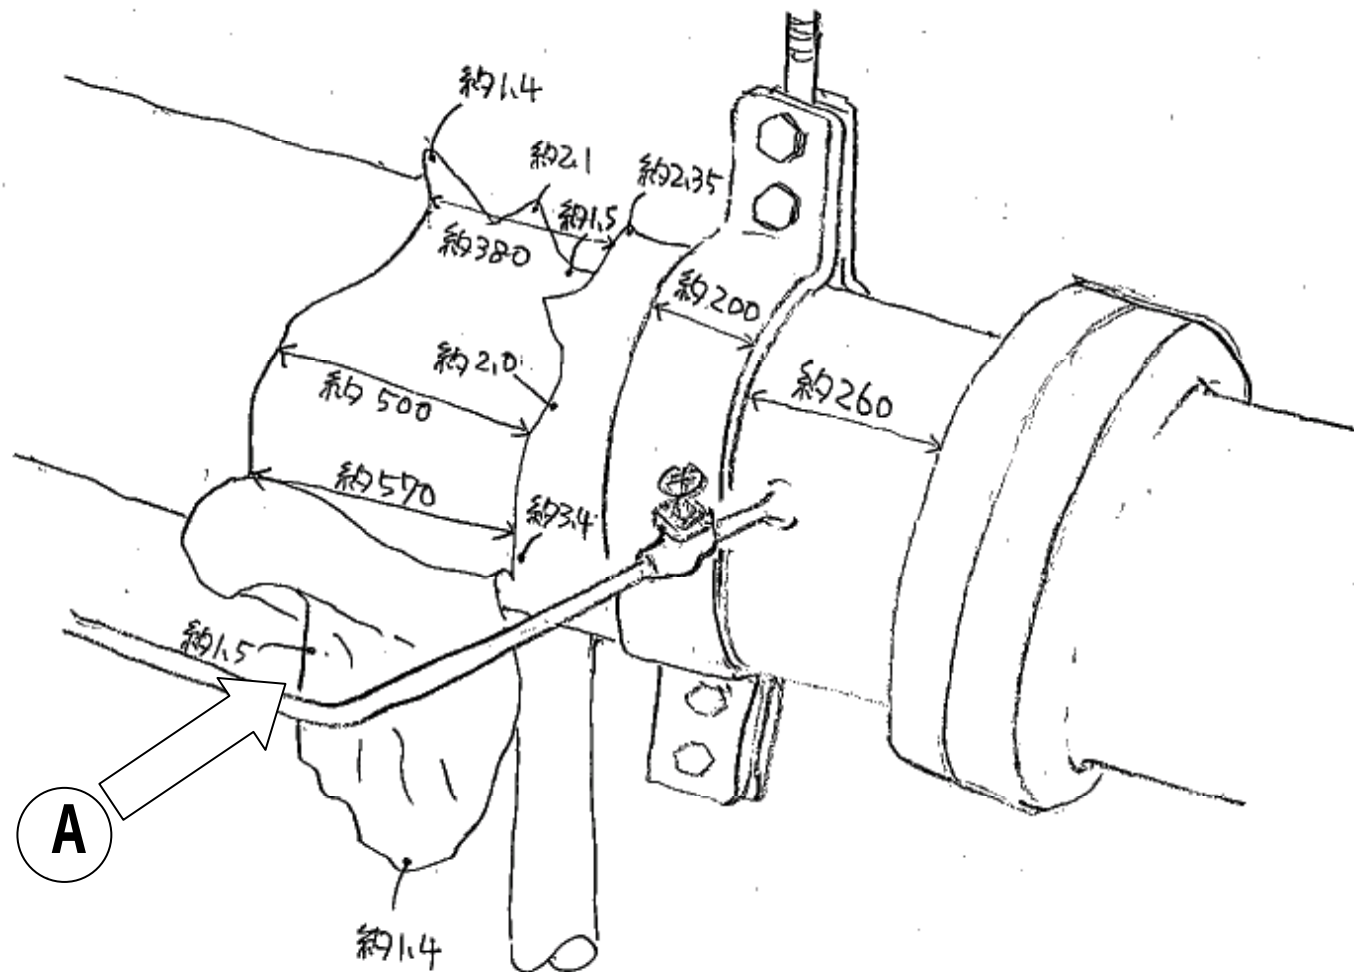
# Aー復水配管破損部の状況 (スケッチ図)

- ・タービン建屋内の点検を実施した結果、タービン建屋2階の第4低圧給水加熱器から脱気器への復水配管が大きく破損していることを確認(当該部分はオリフィス下流約50cm程度にあたる)
- ・また、当該部位の肉厚を確認したところ、大幅な減肉を確認
- ・この配管については、当該部位の前後の配管曲り部の健全性を確認しているものの、当該部位については過去に点検の実績がなかった
- ・なお、平成15年4月頃、協力会社が当該部位が点検対象に登録されていないことに気づき、平成15年11月頃、協力会社が当社へ点検の提案を行い、当社は本年8月からの定期検査時に点検することとしていた
