平成 16 年 10 月 25 日
関西電力株式会社

美浜発電所 1 号機 タービン動補助給水配管の肉厚不足について

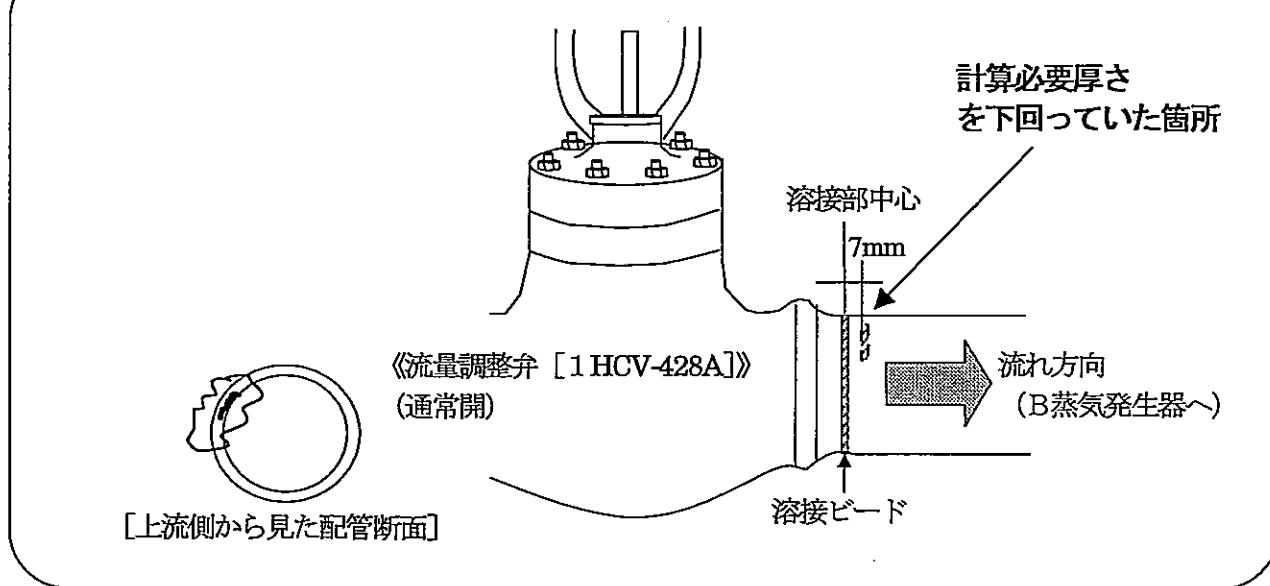
① B蒸気発生器側のB補助給水流量調整弁 [1HCV-428A] 下流側配管

タービン動補助給水系統※の B 補助給水流量調整弁下流側配管の肉厚測定の結果、配管の一部が法律に基づき国に報告する対象となる厚さ（5.8mm）を下回っていることを確認しました。（測定最小値 5.6mm）（添付資料－1, 2）

- ・肉厚測定で最小値が測定された箇所は、シンニング加工部であることを確認しました。
- ・配管内径を計測した結果、当該調整弁の内径の方が配管内径よりも約 6mm 大きく、当該調整弁の内径にあわせて、配管内面がシンニング加工されていたことを確認しました。

- ・当該配管のシンニング加工部の偏心状況を確認したところ、肉厚測定で最小値が測定された対面の肉厚測定値は約 7.2mm と厚くなっており、偏心して加工されていたことを確認しました。

配管内面観察結果等から、配管内面シンニング加工後の配管厚さが、法律に基づき国に報告する対象となる厚さに対して余裕が少なかったところに、配管と開先加工装置との間にわずかに芯ずれが生じたことにより、法律に基づき国に報告する対象となる厚さを部分的に下回る部位が生じたものと推定しました。

法律に基づき国に報告する対象となる厚さを下回った2箇所の配管については、同種材料の配管に取り替えます。

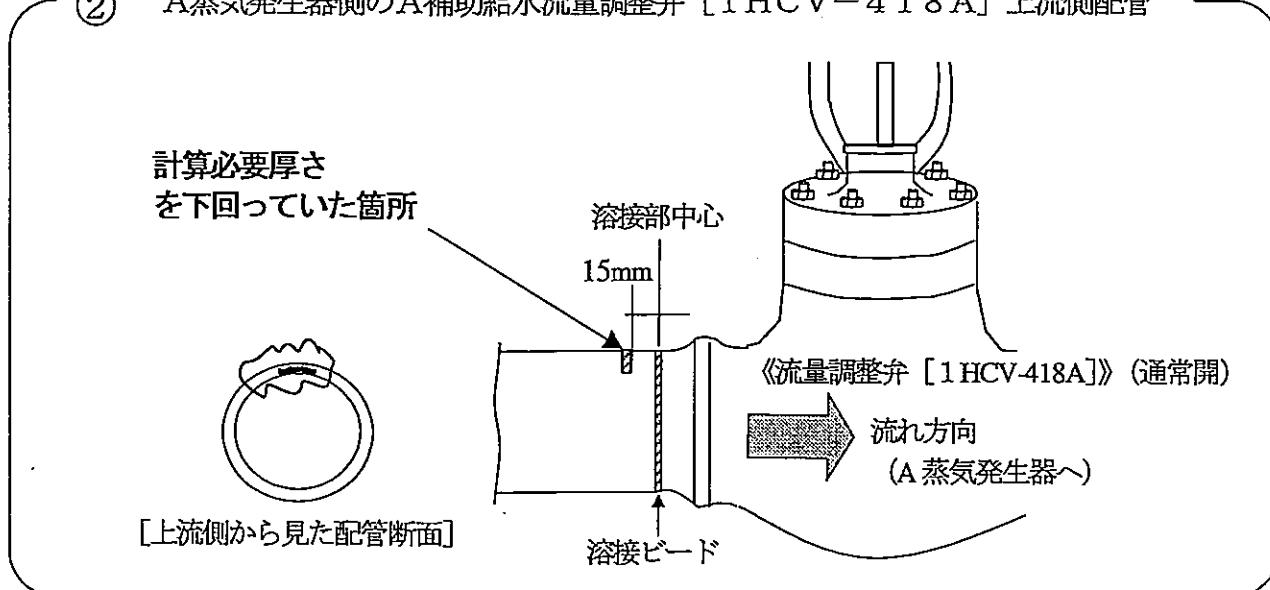
② A蒸気発生器側のA補助給水流量調整弁 [1HCV-418A] 上流側配管

追加点検として、当該調整弁上流側配管およびA補助給水流量調整弁上流側配管について肉厚測定を実施した結果、A補助給水流量調整弁上流側配管の一部が、法律に基づき国に報告する対象となる厚さ（5.8mm）を下回っていることを確認しました。（測定最小値 5.7mm）

当該配管についても、切断し調査を行ったところ、B補助給水流量調整弁下流側配管と同様にシンニング加工跡が確認され、その一部について、法律に基づき国に報告する対象となる厚さを下回っていることを確認しました。

また、当該配管のシンニング加工部の偏心状況を確認したところ、肉厚測定で最小値が測定された対面の肉厚測定値は約 7.8mm と厚くなっており、偏心して加工されていたことを確認しました。

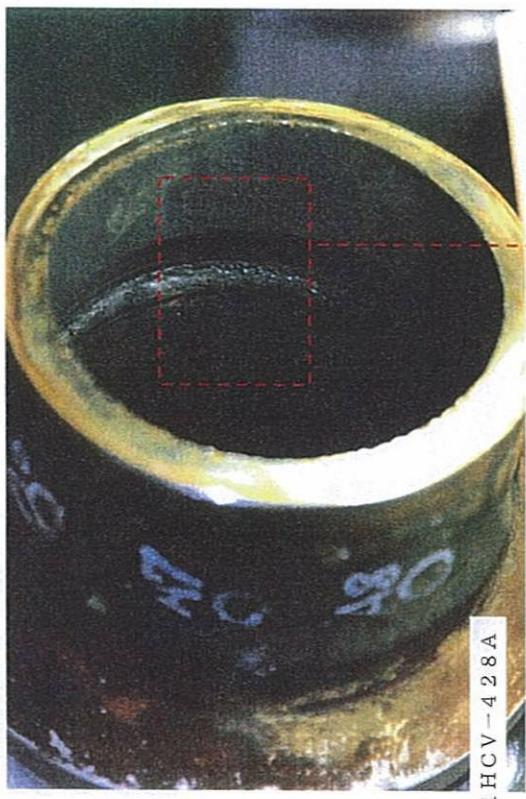
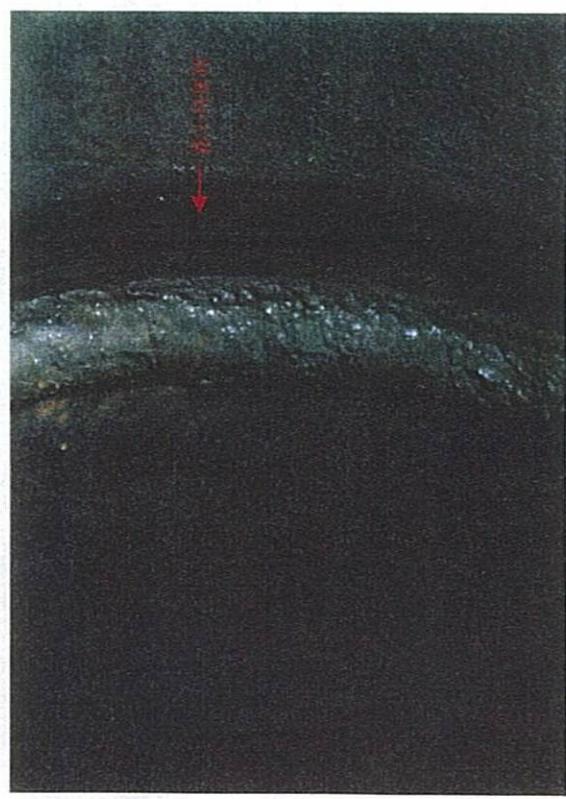
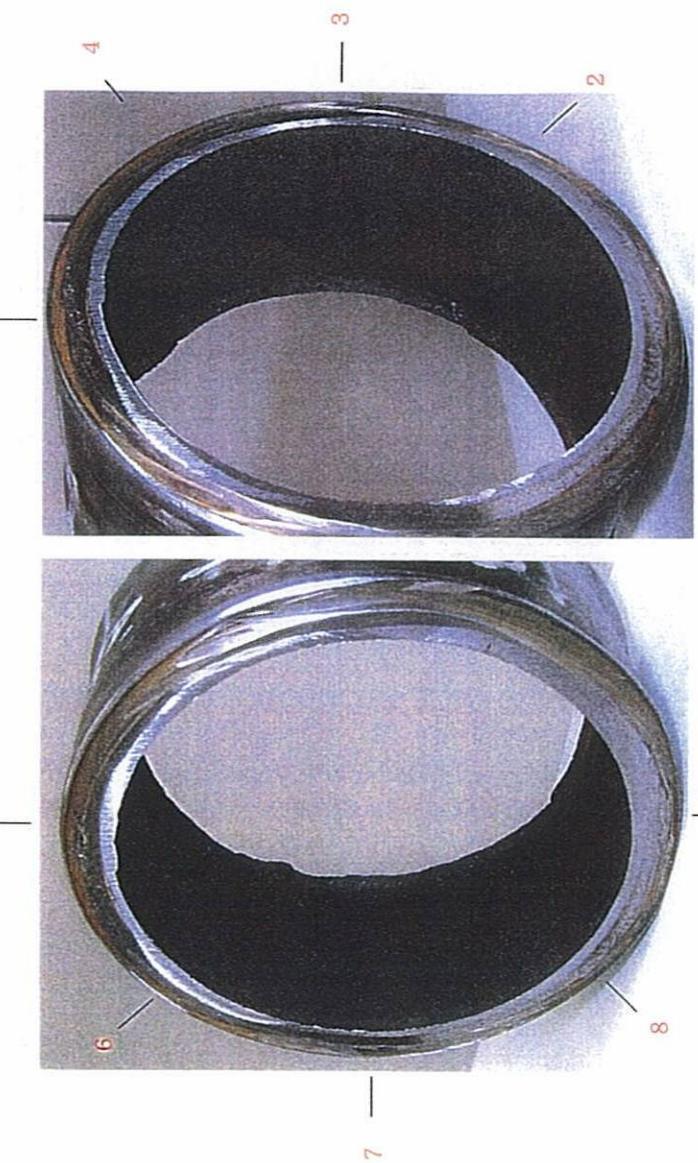
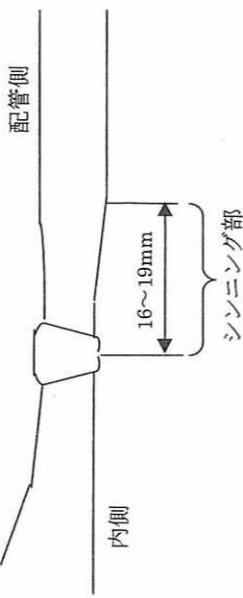
美浜 1 号機 B 補助給水流量調整弁(1HCV-428A)下流配管内面観察結果

エロージョン・コロージョン特有の鱗片状模様はなく、減肉は認められませんでしたが、切削（シンニング※）加工跡を確認しました。

内面観察結果：配管内部にはエロージョン・コロージョンに特有の鱗片状模様や、赤さびや黄さびなどの全面腐食の兆候は認められず、最小肉厚部には機械的な研削などのみが確認された。

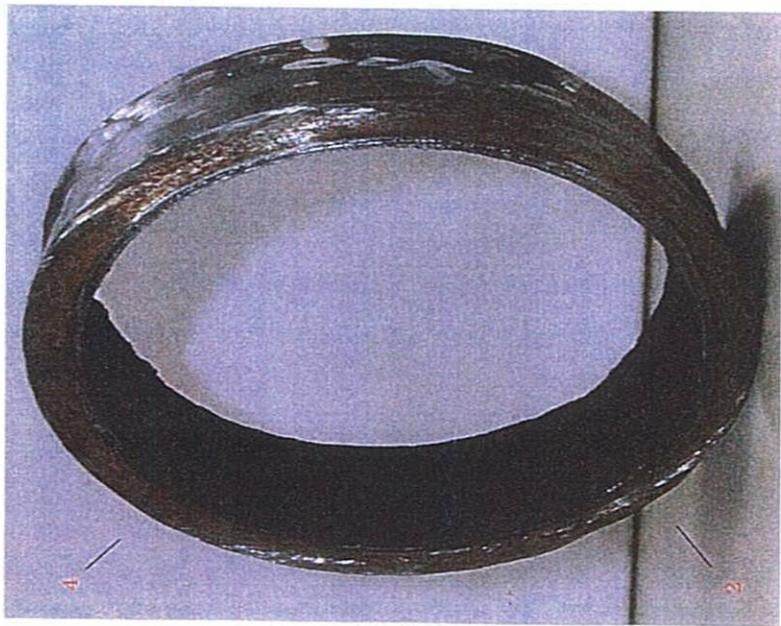
美浜 1 号機 A 準助給水流量調整弁(1HCV-418A)上流配管内面観察結果

内面観察結果：配管内部にはエロージョン・コロージョンに特有の鱗片状模様や、赤さびや黄さびなどの全面腐食の兆候は認められず、最小肉厚部には機械的な研削あとのみが確認された。

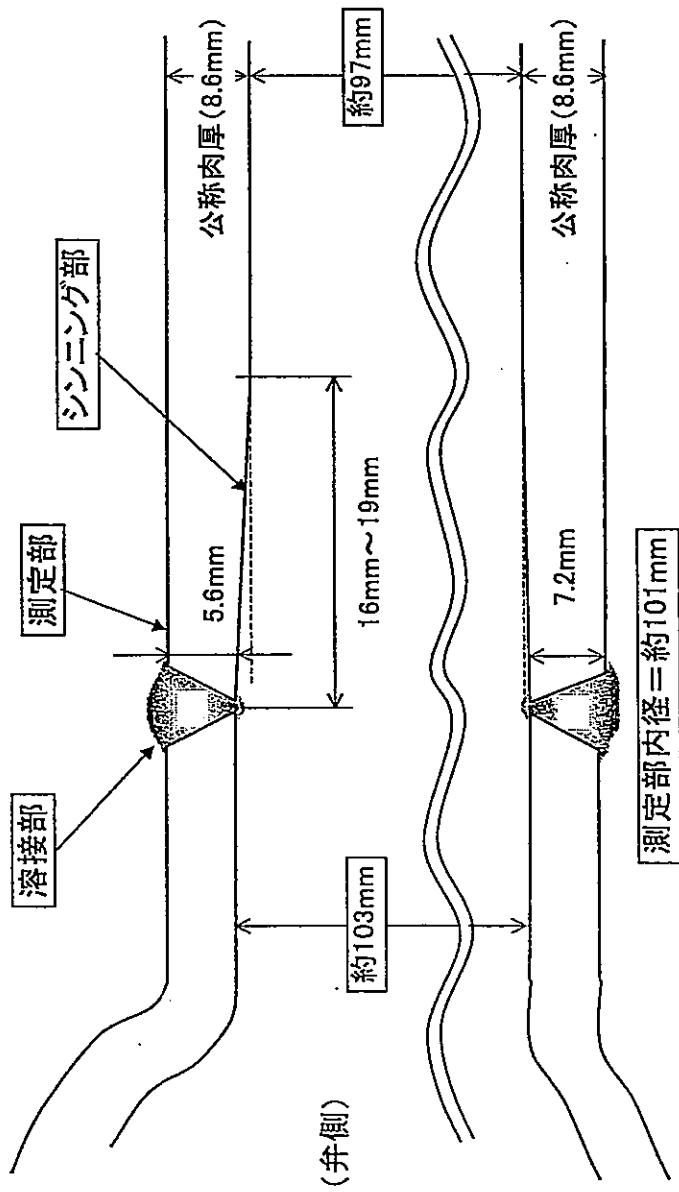
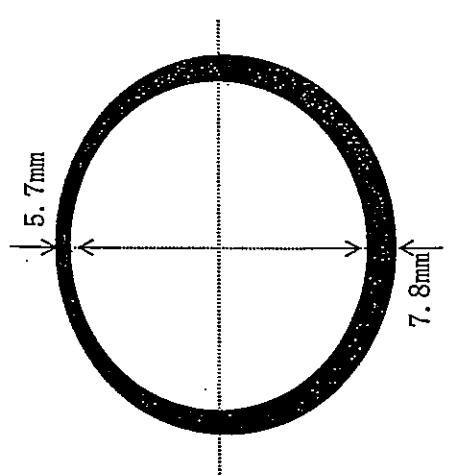
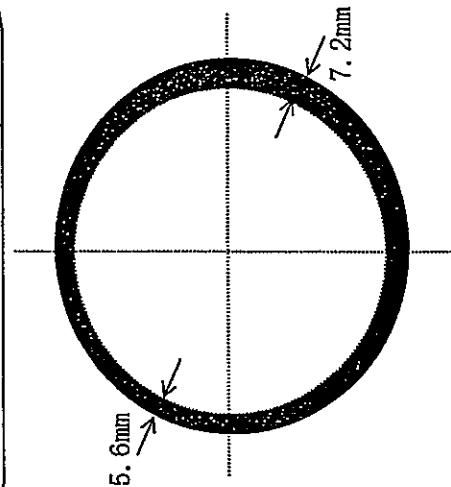
シンニング部の配管断面図（イメージ図）

当該制御弁の内径が約6mm大きいことからシンニング加工
(配管内面切削)が実施されていた

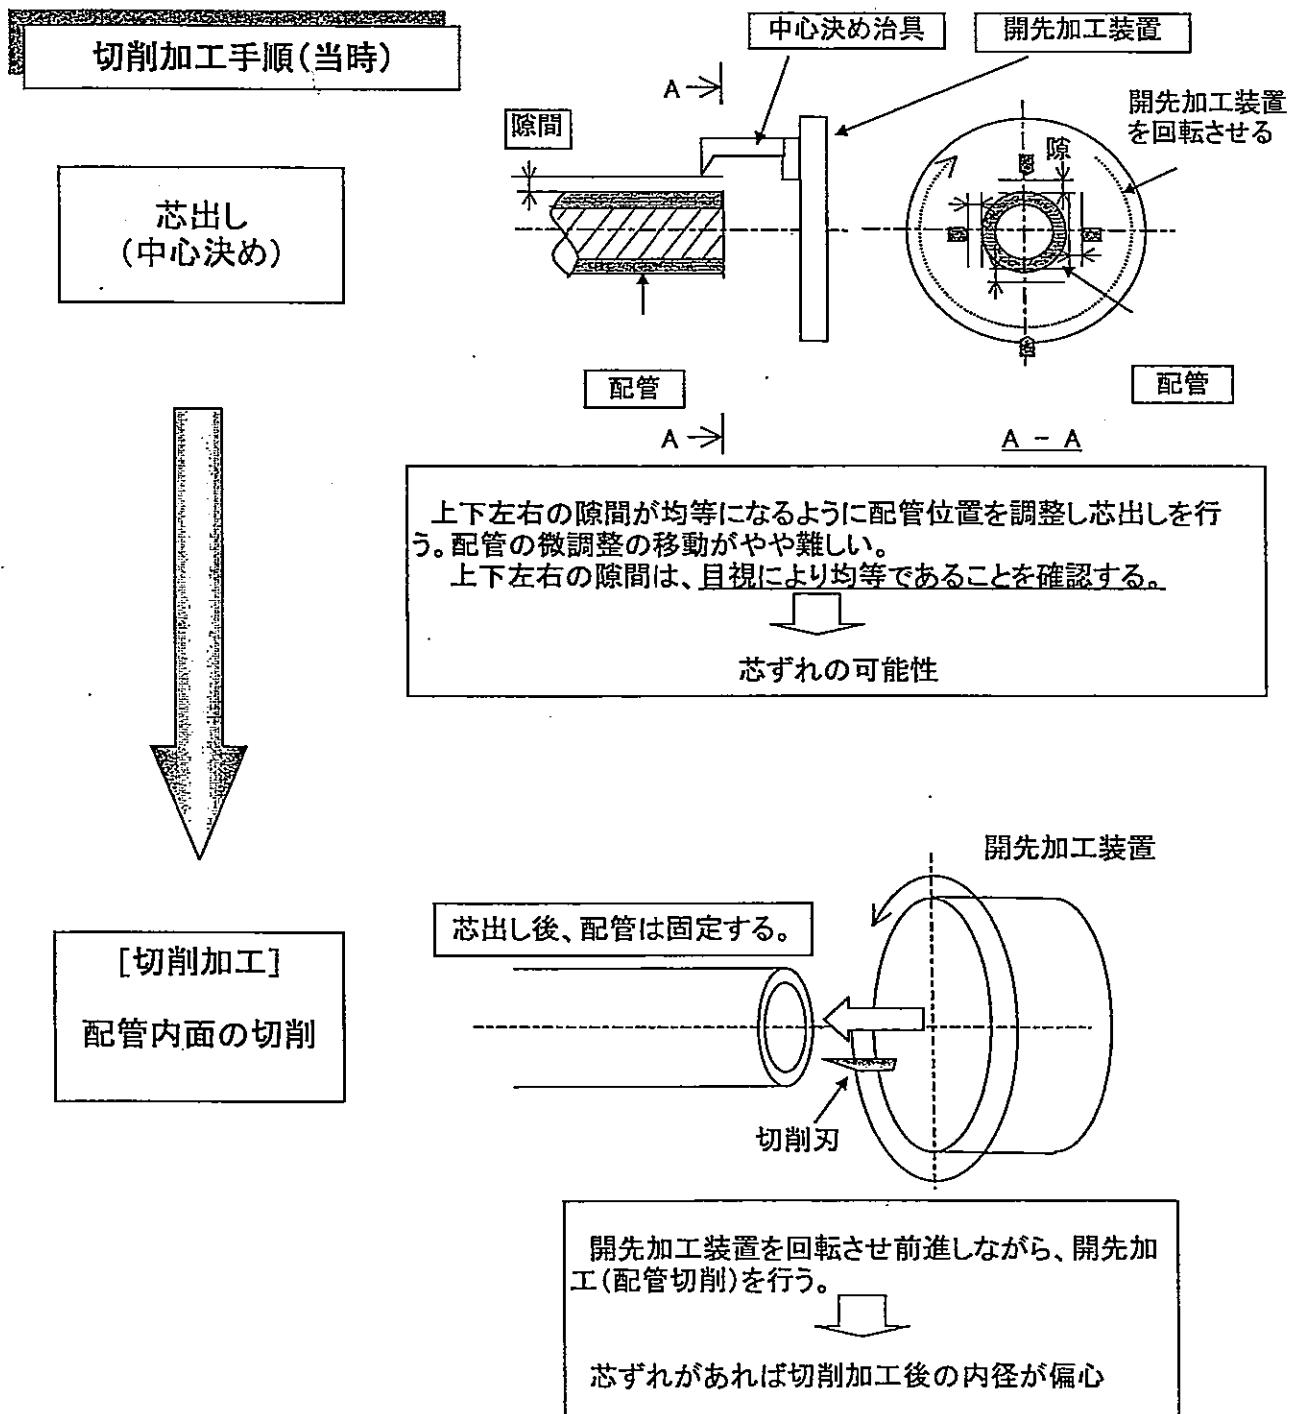
建設時のシンニング加工方法

当該配管は、昭和45年の建設時に現地で溶接されていますが、開先加工装置で加工する際の芯だし（中心決め）は、目視で実施していたことから、シンニング加工時に偏心が発生する可能性があると推定しました。

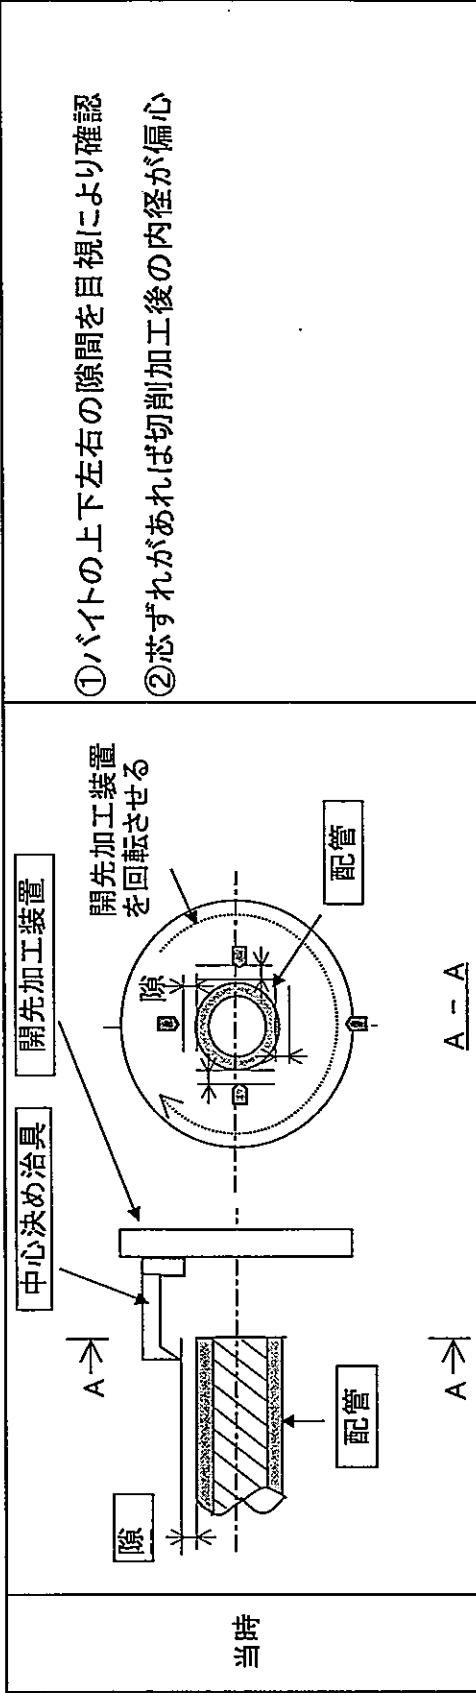
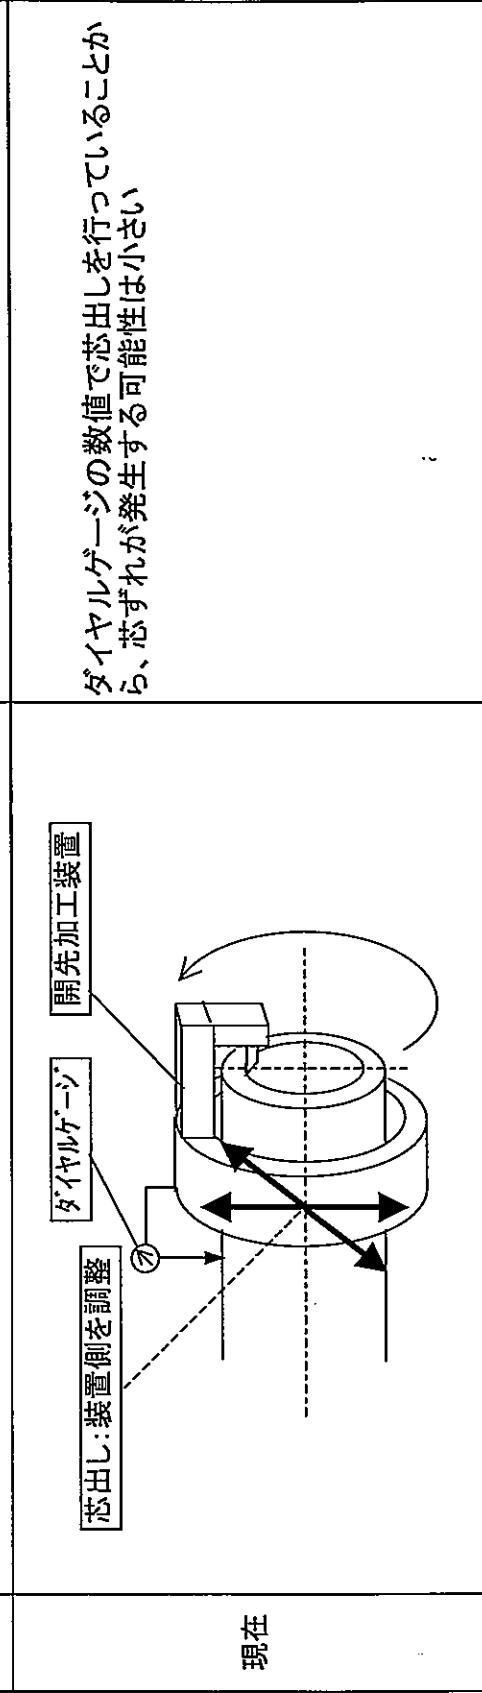
建設当時と現在との開先加工比較

<p>現在</p>
<p>①バイトの上下左右の隙間を目視により確認 ②芯ずれがあれば切削加工後の内径が偏心</p>	<p>ダイヤルゲージの数値で芯出しを行っていることから、芯ずれが発生する可能性は小さい</p>
