平成16年11月1日

関西電力株式会社

美浜発電所3号機の安全確保対策の実施結果と今後の取り組みについて

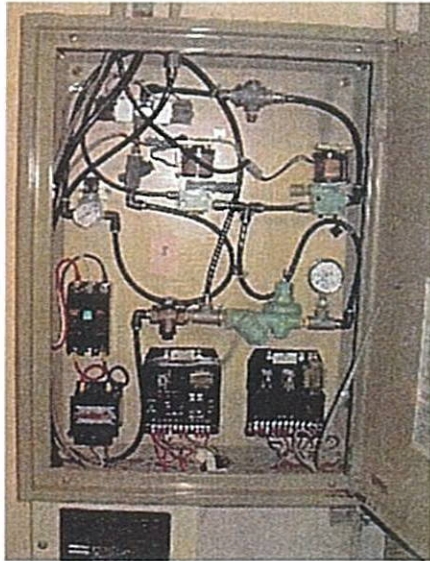
自動扉

盤内に水が浸入し動作不良。

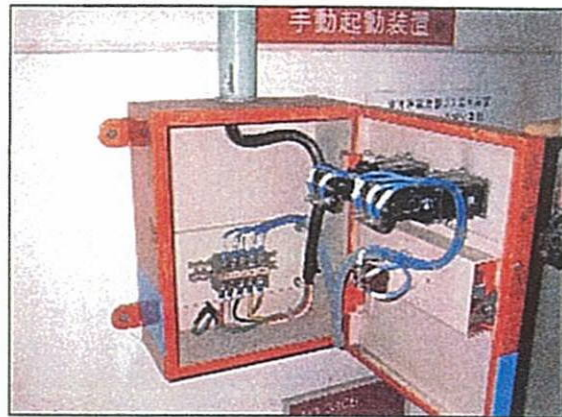
炭酸ガス消火装置
(油清浄器現地手動操作盤)

盤内に水が浸入した。

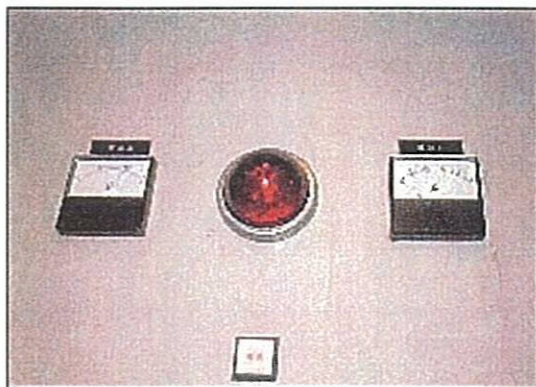
炭酸ガス消火装置制御盤

電圧計指示不良。

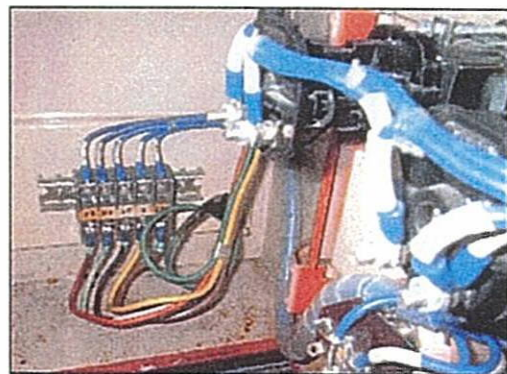
炭酸ガス消火装置
(主油タンク現地手動操作盤)

盤内に水が浸入した。

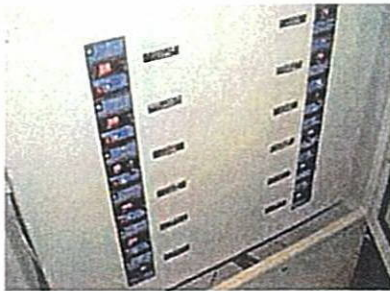
作業用分電盤

コンセント用NFBがトリップしていた。

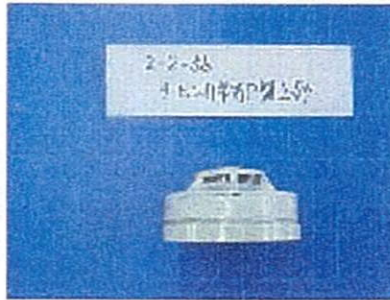
火災感知器

熱により、変形があった。

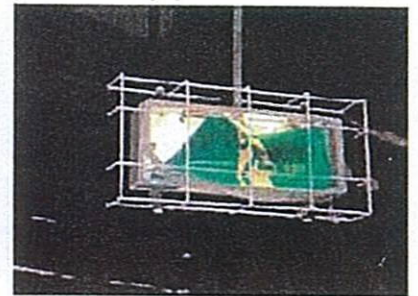
誘導灯

3F面階段付近にて、熱により、変形があった。

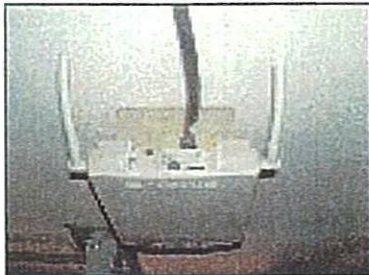
PHS設備

ケーブルコネクタが外れていた。

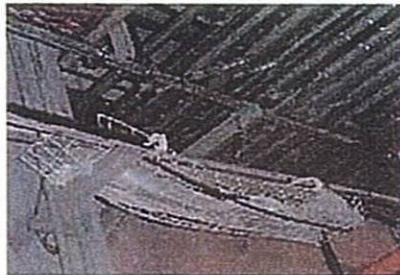
照明灯(変形)

器具が破損していた。

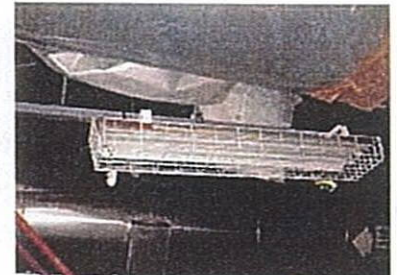
照明灯(不良)

熱水により、塗装が剥がれていた。

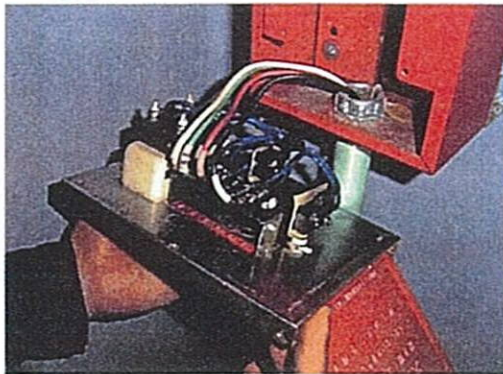
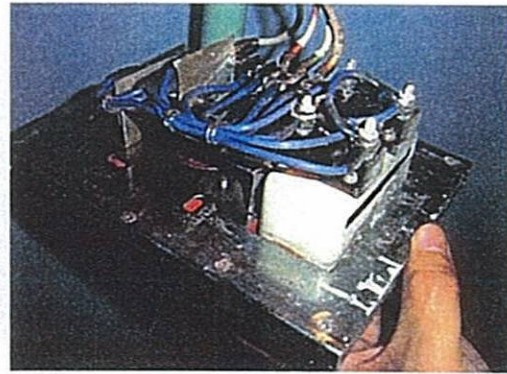
ハロゲン消火装置
(低圧部)

ハロゲン消火装置現地手動操作盤内に蒸気が侵入、滴化し手動操作スイッチを誤動作させ、ハロゲンが誤放出。

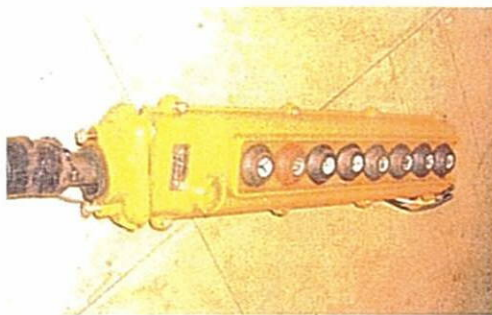
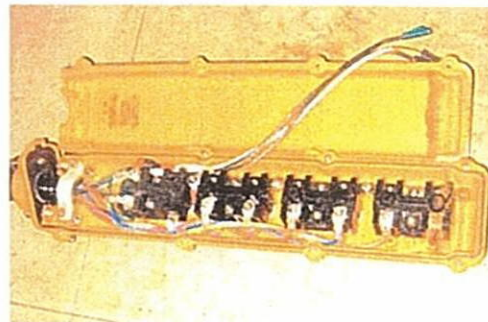
クレーン・ホイスト

水分の混入により、ホイストペンダントが動作不良。

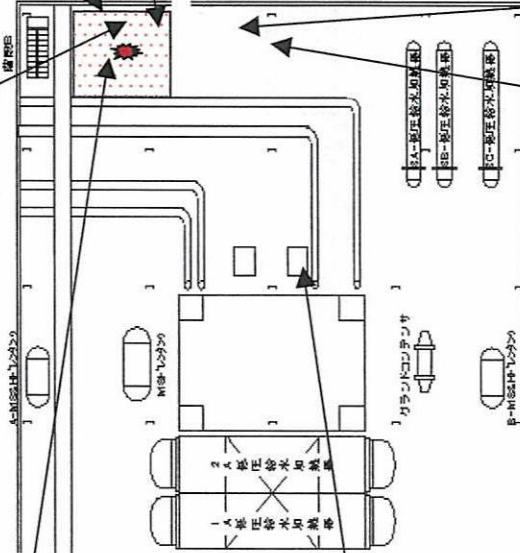
給水ヘッダー付近
配管破損により、保温材、
外装板の堆積があった。

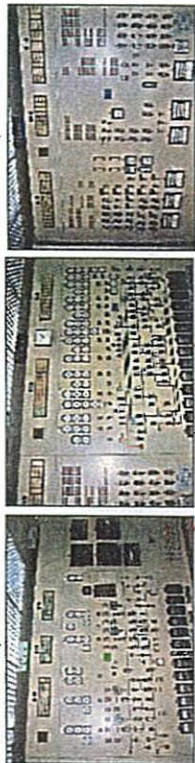
盤内天井に水滴の痕跡あり

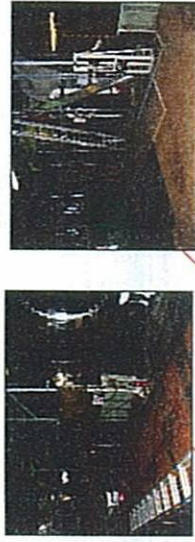
床面に水溜りの痕跡あり

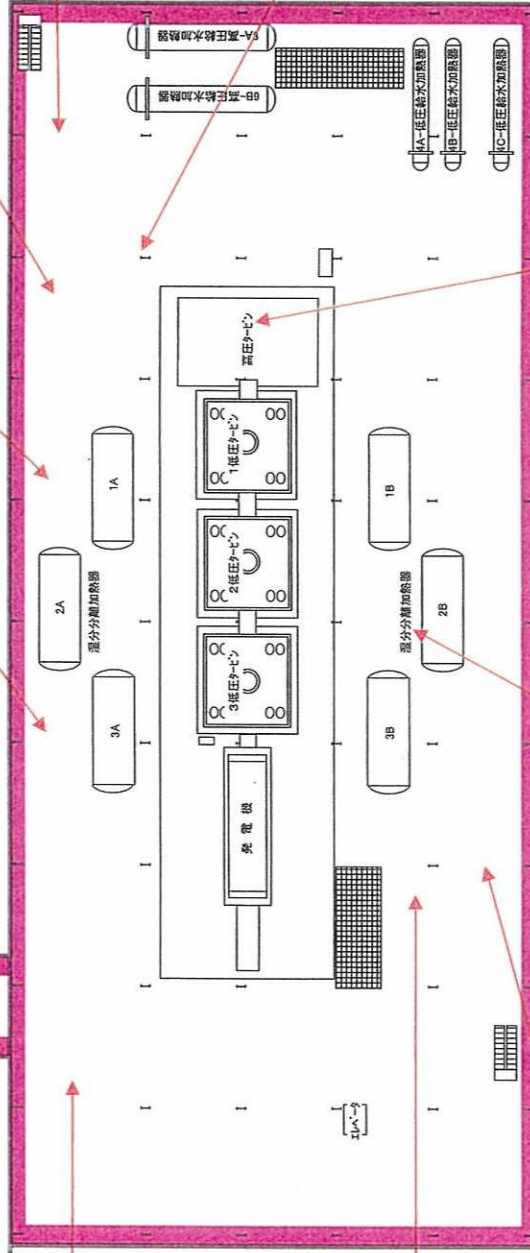
床面に水溜りの痕跡あり
