平成16年12月21日  
関西電力株式会社

高浜発電所2号機  
第22回定期検査における2次系配管の点検計画等について

添付資料  
2次系配管の点検計画等について

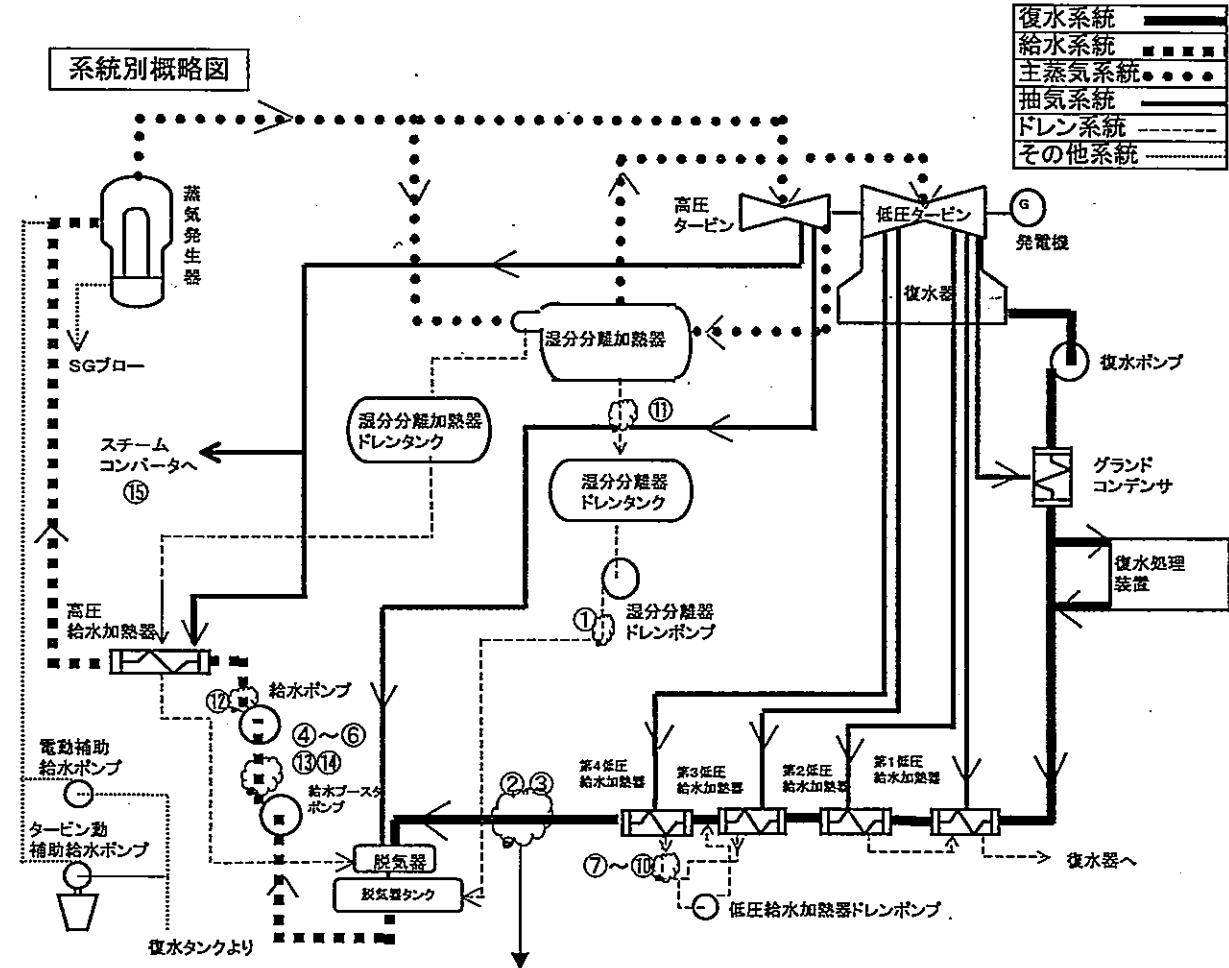
**【取替代表例】**

取替範囲 約2m

主復水管オリフィス下流部

(取替前配管仕様)  
材質:SB42(炭素鋼)  
寸法:550A × 10t

(取替後配管仕様)  
材質:SUS304(ステンレス鋼)  
寸法:550A × 10t
