敦賀発電所2号機

第14回定期検査における2次系配管の点検計画等について

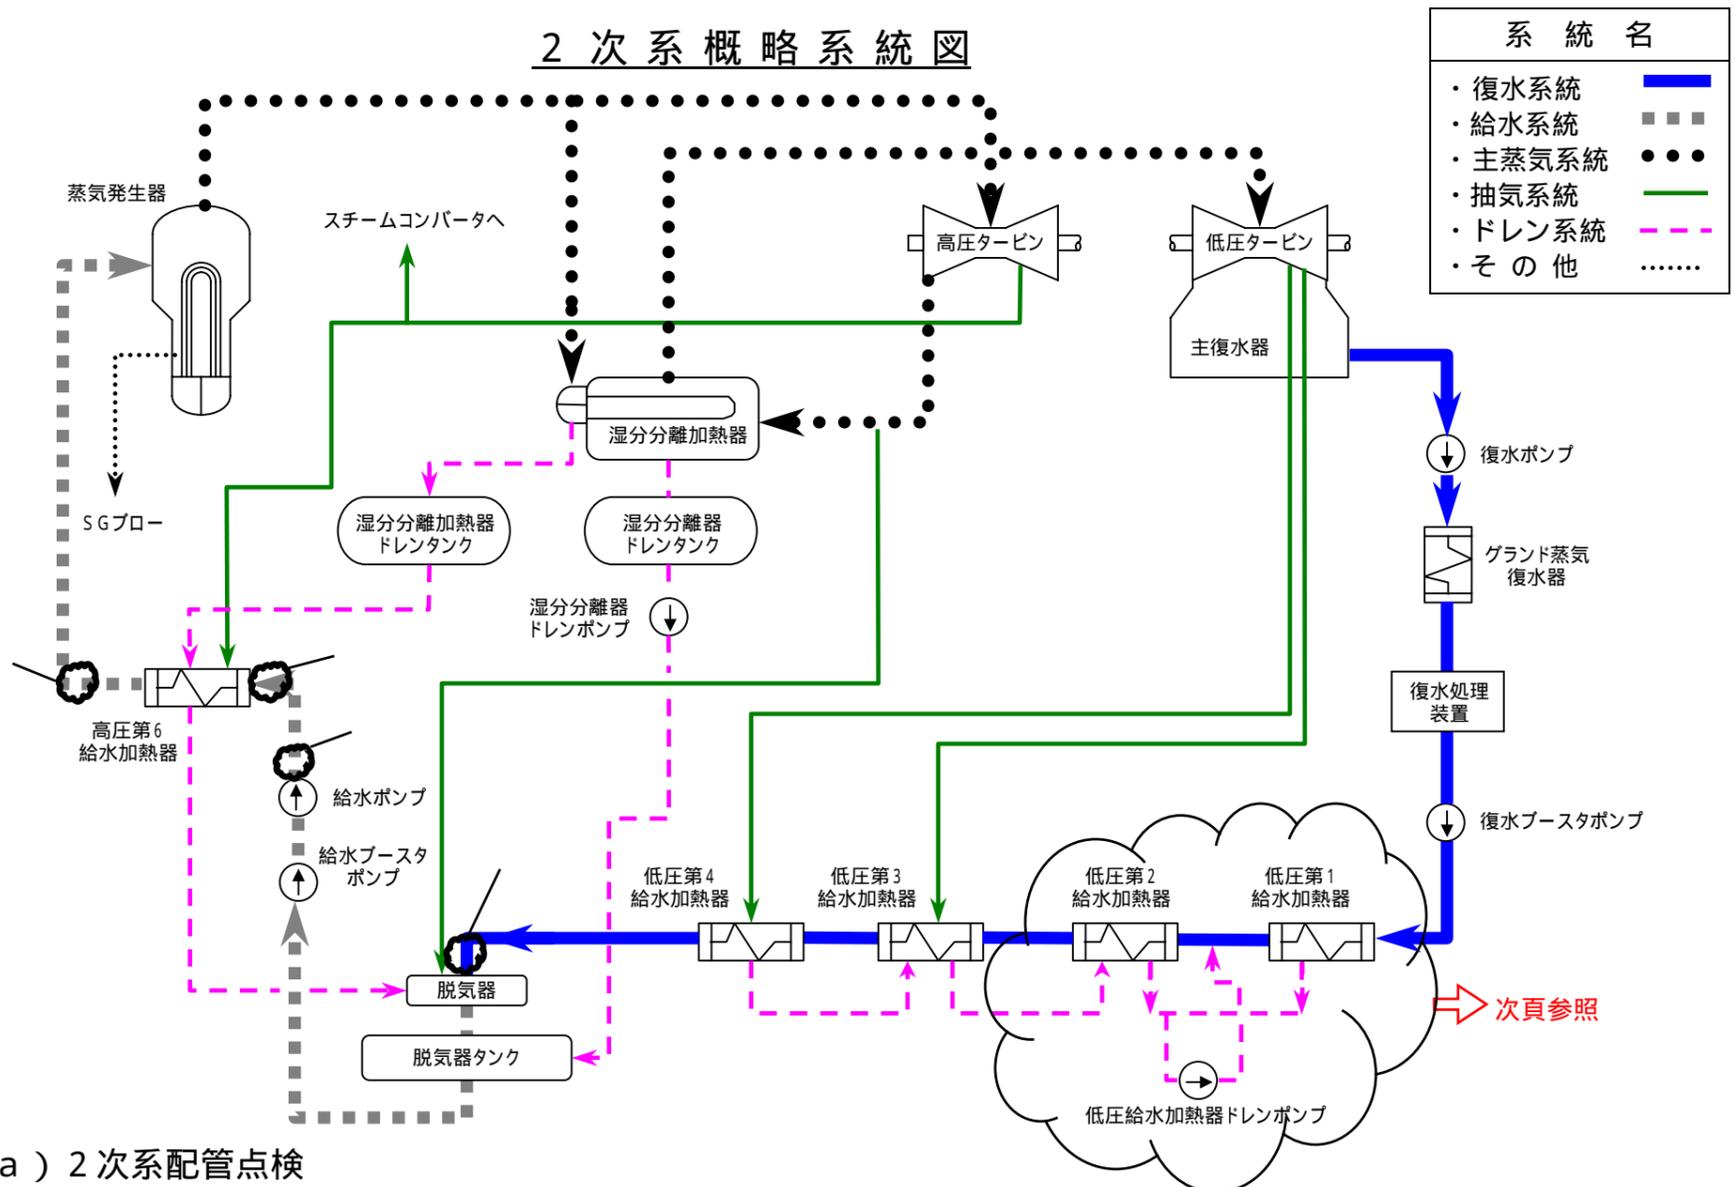
2次系概略系統図

給水配管及び復水配管でエロージョン・コロージョンによる減肉傾向が見られる部分について、計画的に炭素鋼製配管を耐食性に優れたステンレス鋼または低合金鋼製配管に取替えます。

No.	配管部位	材質
	脱気器入口復水配管	炭素鋼 低合金鋼
	給水ポンプ出口配管	炭素鋼 ステンレス鋼
	高圧第6給水加熱器入口	炭素鋼 低合金鋼
	高圧第6給水加熱器出口弁下流	炭素鋼 低合金鋼

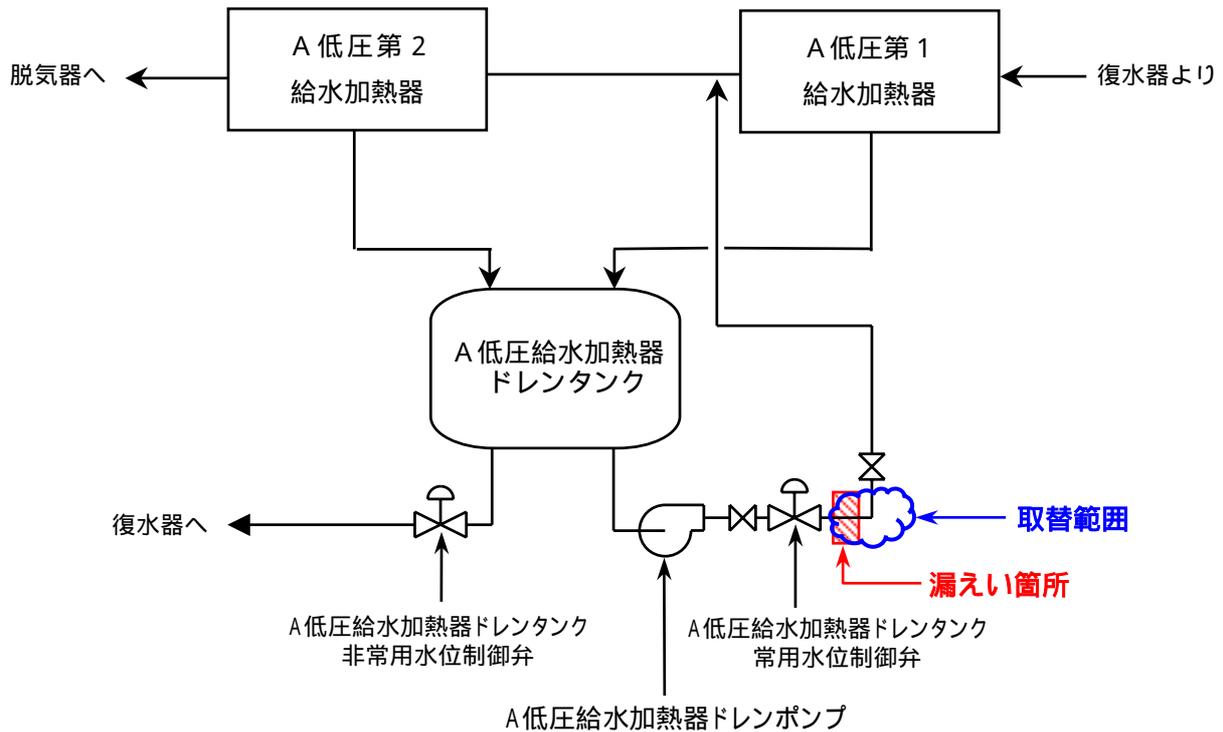
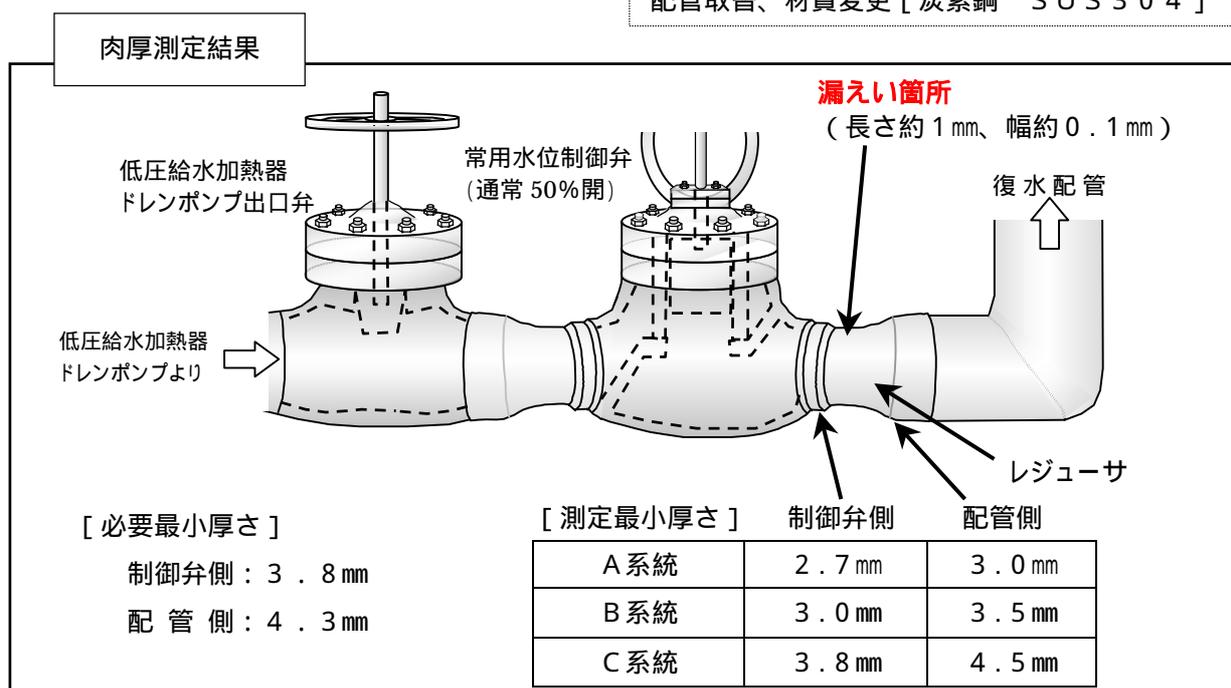
低圧給水加熱器ドレンタンク常用水位制御弁下流側配管取替え

10月15日に配管減肉による漏えいが確認された、A低圧給水加熱器ドレンタンク常用水位制御弁下流側配管について、A系統の当該部配管を切断し原因調査を実施するとともに、B、C系統の配管についても炭素鋼製から耐食性に優れたステンレス鋼製に取替えます。

配管取替、材質変更 [炭素鋼 SUS304]
