平成 17 年 2 月 14 日  
核燃料サイクル開発機構

## 新型転換炉ふげん発電所の原子炉補助建屋廃棄物処理室での水漏れについて

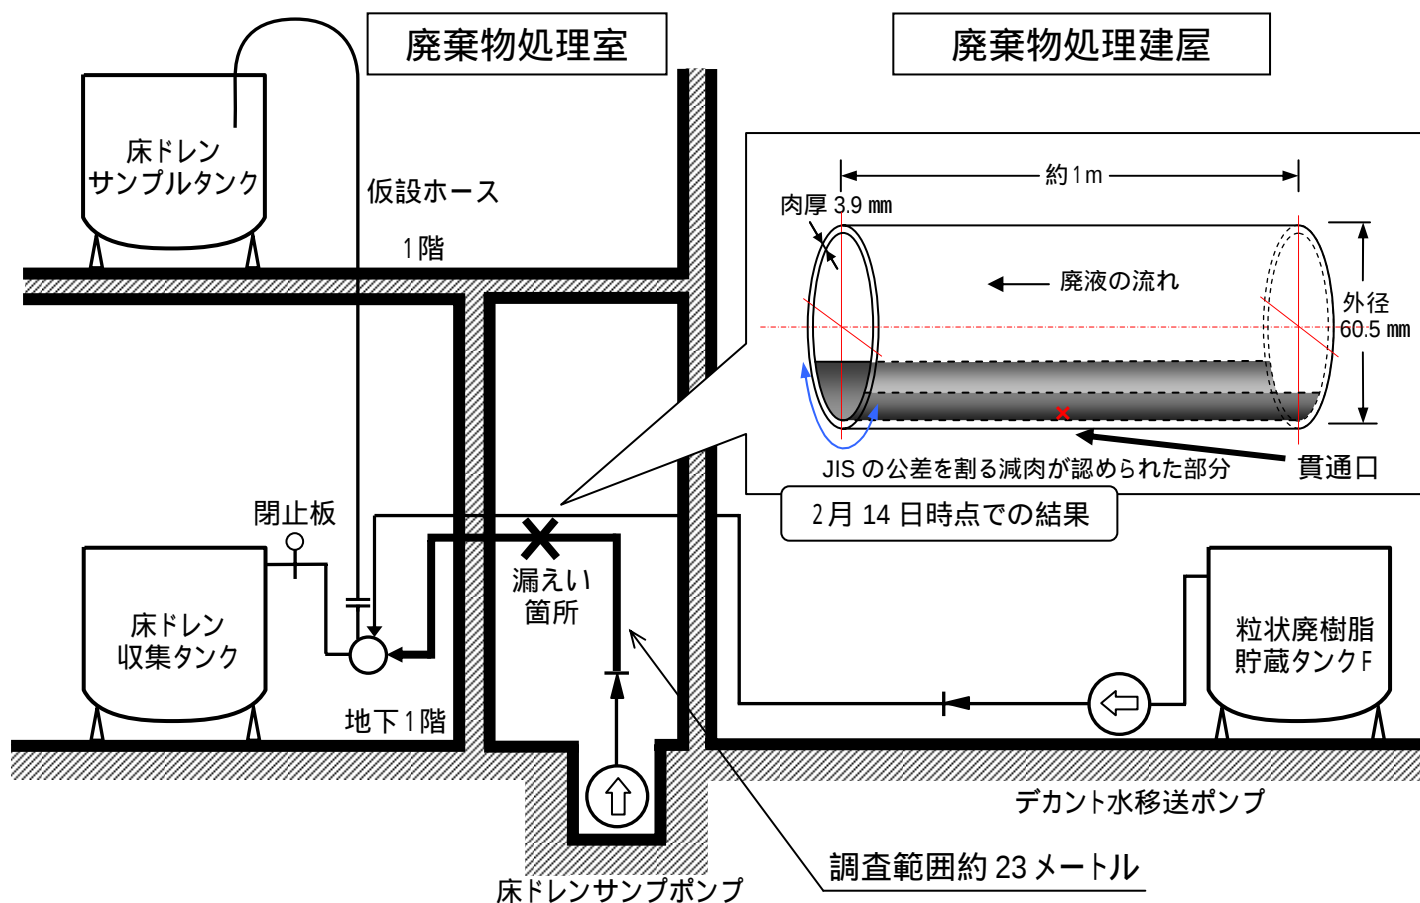
デカント水移送状況図

新型転換炉ふげん発電所（新型転換炉；定格電気出力 16.5 万 kw）は、廃止措置準備中ですが、平成 17 年 2 月 3 日廃棄物処理建屋にある粒状廃樹脂貯蔵タンク F のデカント水（上澄み水）を原子炉補助建屋の廃棄物処理室にある床ドレンサンプルタンクに移送する作業を行っていたところ、10 時 42 分に、同処理室の床ドレン配管から漏えいしていることが確認されました。

現場確認の結果、漏えい箇所に直径約 6 mm の穴が認められました。
