美浜発電所1号機の原子炉手動停止について
(湿分分離加熱器加熱蒸気室ドレン抜き栓からの漏えいの原因と対策)

美浜発電所1号機 湿分分離加熱器加熱蒸気室ドレン抜き栓からの漏えいに伴う点検結果

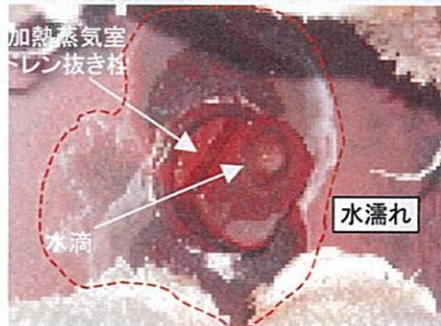
<加熱蒸気室ドレン抜き栓 漏えい状況写真>

その後、同建屋2階の滴下場所上方にあたる付近を点検した結果、1A湿分分離加熱器*の保温部継ぎ目付近から、水が滴下(約5秒に1滴程度)していることを発見するとともに、加熱蒸気室ドレン抜き栓からの漏えいであることが確認された。このため、同日13時30分から出力降下を開始した。

加熱蒸気室ドレン抜き栓から水が滴下(5秒に1滴)

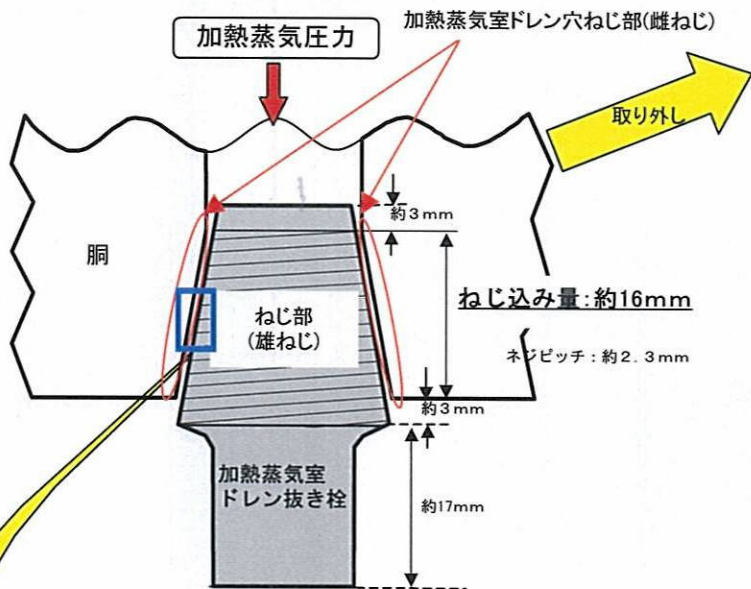
加熱蒸気室ドレン抜き栓取り付け状態（取り外し前）

当該栓を取外す前に、当該栓を閉止方向に回して、締付けトルク値を測定した結果、7N・m以下であった。

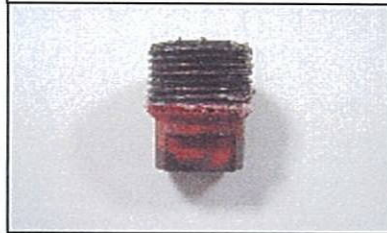
加熱蒸気室ドレン抜き栓の写真

当該ねじ部(雄ねじ)や蒸気室ドレン穴ねじ部(雌ねじ)に、き裂や変形等の異常は確認されなかった。

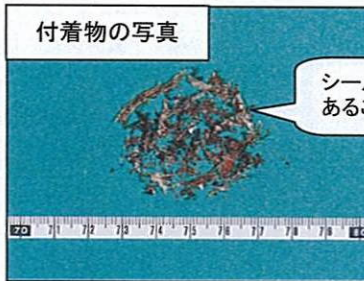
付着物の写真

- ・当該栓を取り外し、目視点検や浸透探傷検査(PT)を実施した結果、当該栓のねじ部(雄ねじ)や蒸気室ドレン穴ねじ部(雌ねじ)には、き裂や変形等の異常は確認されなかった。また、当該栓およびドレン穴の各部の寸法等を測定し、当該栓が規格に則った標準品であることを確認した。
- ・当該栓や蒸気室ドレン穴のねじ部表面に付着物が確認され、成分分析を行った結果、付着物は当該栓を取付ける際にねじ部(雄ねじ)に巻きつけたシールテープ(テフロン製: フッ素と炭素の化合物)であることが確認された。

当該ねじ部(雄ねじ)や蒸気室ドレン穴ねじ部(雌ねじ)表面に付着物が確認されたため、成分分析を行なった結果、シールテープであることが確認された。

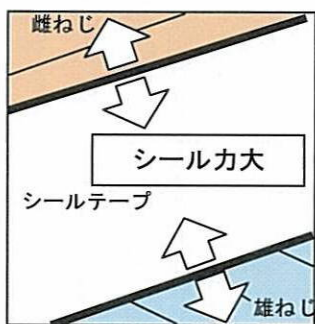
栓取付時の状態

当該栓が取付けられた時点での締付けトルク値を推定するため、当該栓に新品のシールテープを巻き、取外し前のねじ込み量(約16.0mm)までねじ込ませたところ、締付けトルク値は約7~11N・mであった。この値は、現場作業員が新品のねじを用いて締付けた時のトルク値(110~210N・m)より小さいことから、当該栓は取付けられた当時から、締付け不足であった可能性が高いと推定された。

当該湿分分離加熱器の製作時もしくは運転初期に、当該栓は締付けトルク値が低い状態で取付けられたが、ねじ部に巻きつけられたシールテープのシール力により漏えいは発生しなかった。

当該ドレン抜き栓は締付トルク値が低い状態で取付られたが、雄ねじ部に巻きつけられたシールテープのシール力により、漏えいが発生しなかった。

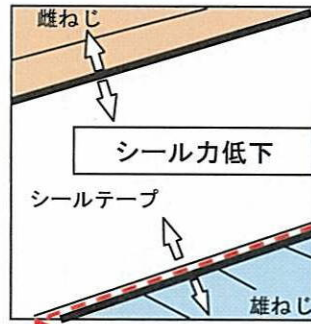
漏えい時の状態

文献調査の結果、当該シールテープは、高温の使用に耐えることができる仕様のものであるが、長時間の使用に伴いシールテープ自体の重量や体積が減少することを確認した。

しかし、プラント運転開始から長い期間が経過し、シールテープの重量や体積が減少し、シール力が低下したため漏えいしたと推定された。

シールテープが長時間の高温での使用によって、重量や体積が低下し、シール力が低下したことにより、漏えいに至った。
