平成17年2月14日  
日本原子力発電株式会社

## 敦賀発電所2号機 主給水配管ヘッダードレン配管からの漏えいについて

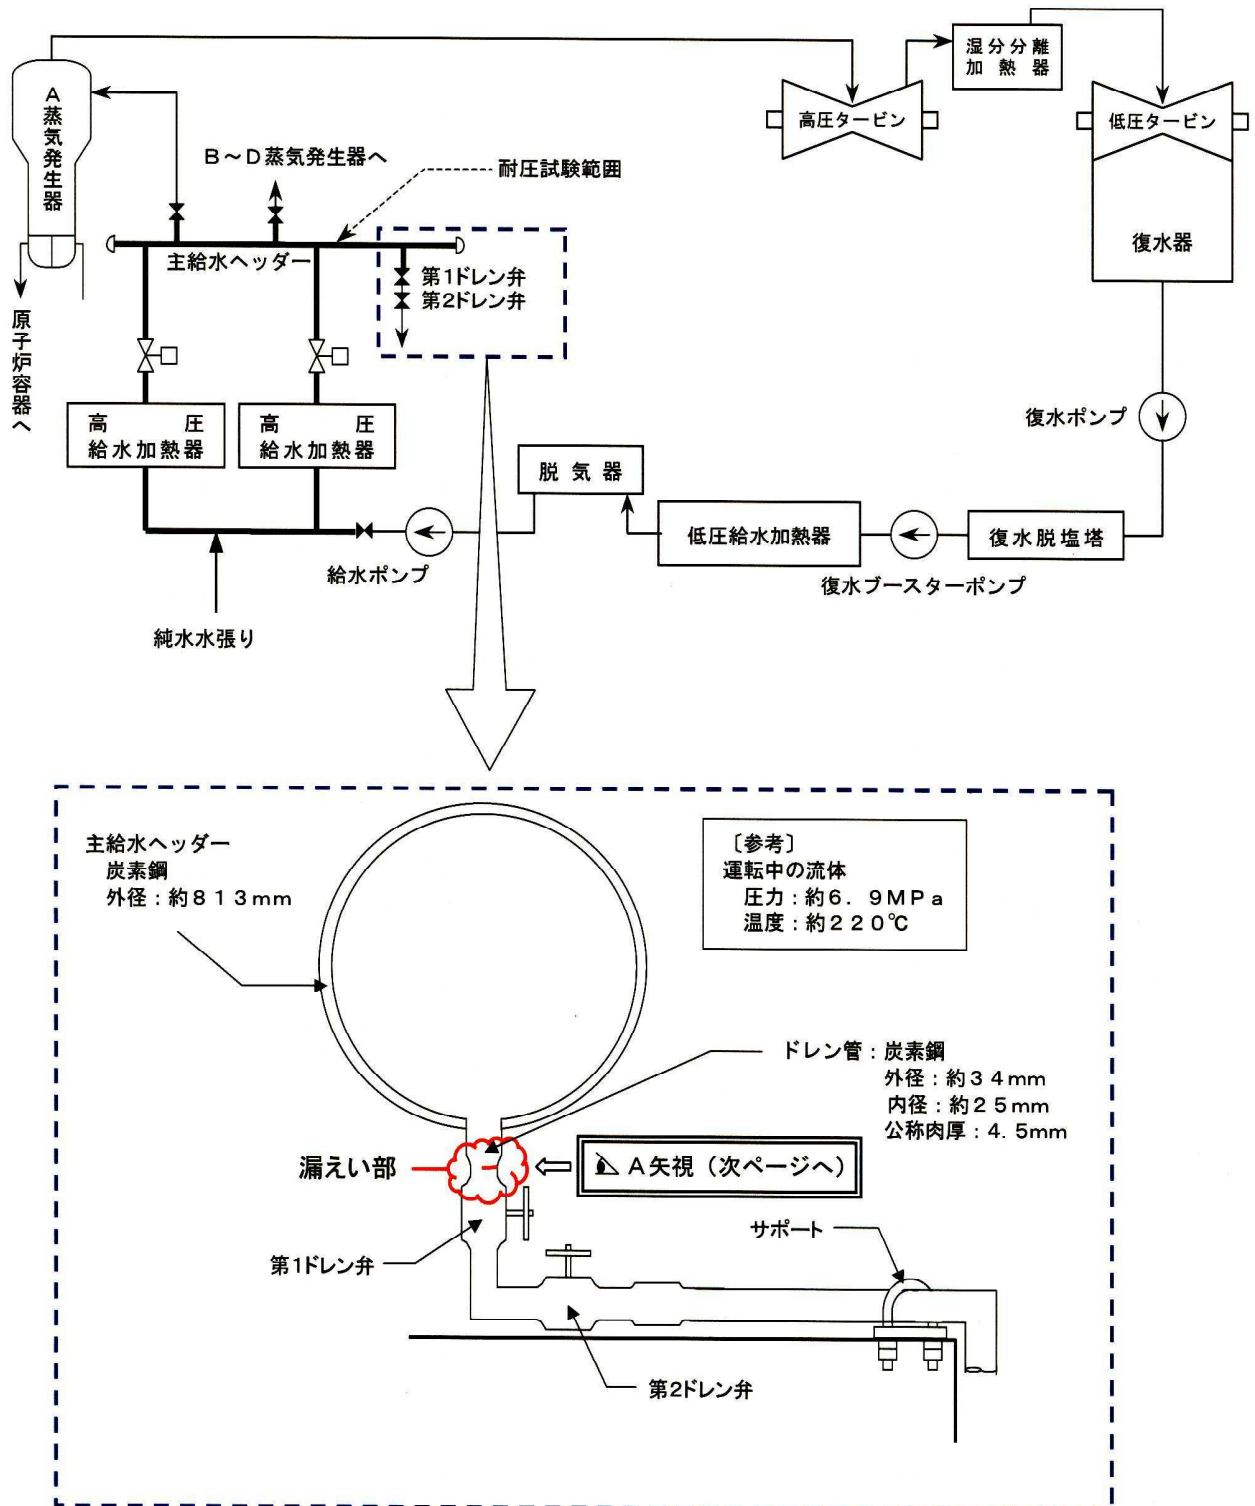
系統概略図

敦賀発電所2号機は、第14回定期検査中に実施した2次系配管取替工事のうち、主給水配管取替工事終了に伴う耐圧試験を実施するため、純水にて主給水系統の水張りを行っていたところ、2月8日9時30分頃、タービン建屋地下1階で主給水ヘッダー※下部に水漏れがあるのを、現場付近にいた作業員が発見しました。

作業員より連絡を受けた運転員が主給水ヘッダー下部の水溜り（約1m×2m）を確認するとともに、保守室員が保温材を取外したところ、同日10時30分頃、主給水ヘッダー下部のドレン配管（内径約25mm）管台付近からの漏えいを確認しました。

このため、飛散防止措置を行うとともに、同日10時50分に主給水ヘッダーの水抜きを行ったところ、直後に漏えいは停止しました。

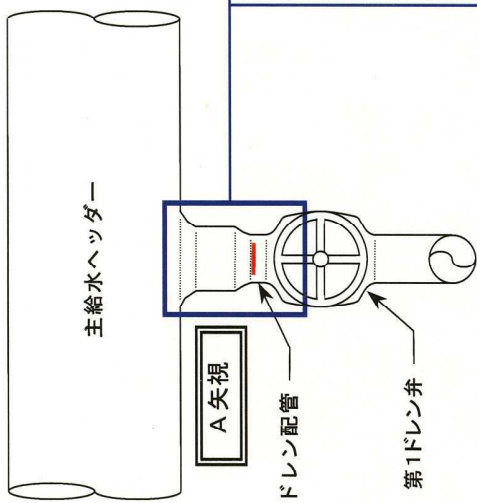
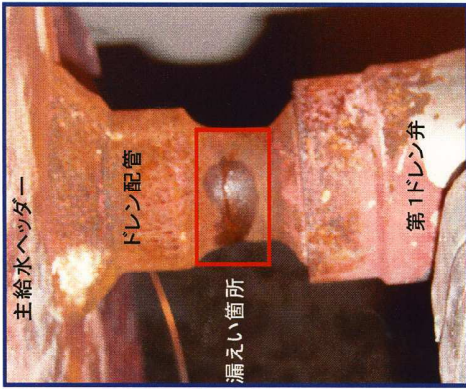
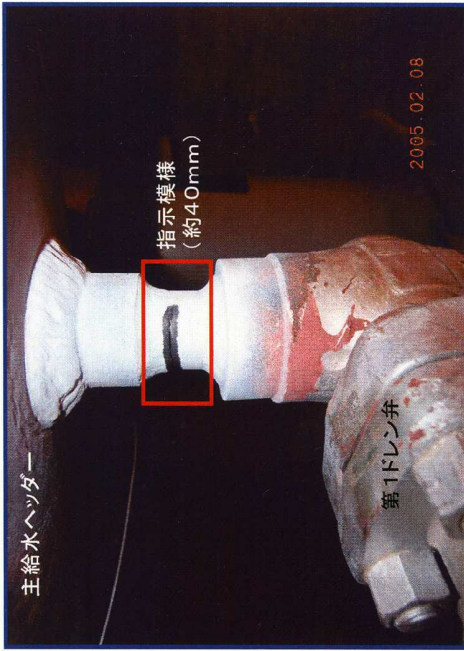
# 現地調査調査結果

浸透探傷検査、放射線透過検査、配管内部点検を実施した結果、主給水ヘッダーへの取付座との溶接直下の円周方向に約40mmの指示模様を確認しました。その他、配管内部に欠陥はなく、配管内面の減肉及び溶接部の溶け込み不良も認められませんでした。

当該ドレン配管の切出した部位について、工場で詳細調査を実施します。
