美浜発電所3号機事故に関する報告の概要

関西電力株式会社

平成17年3月11日

「美浜発電所3号機 二次系配管破損事故について」

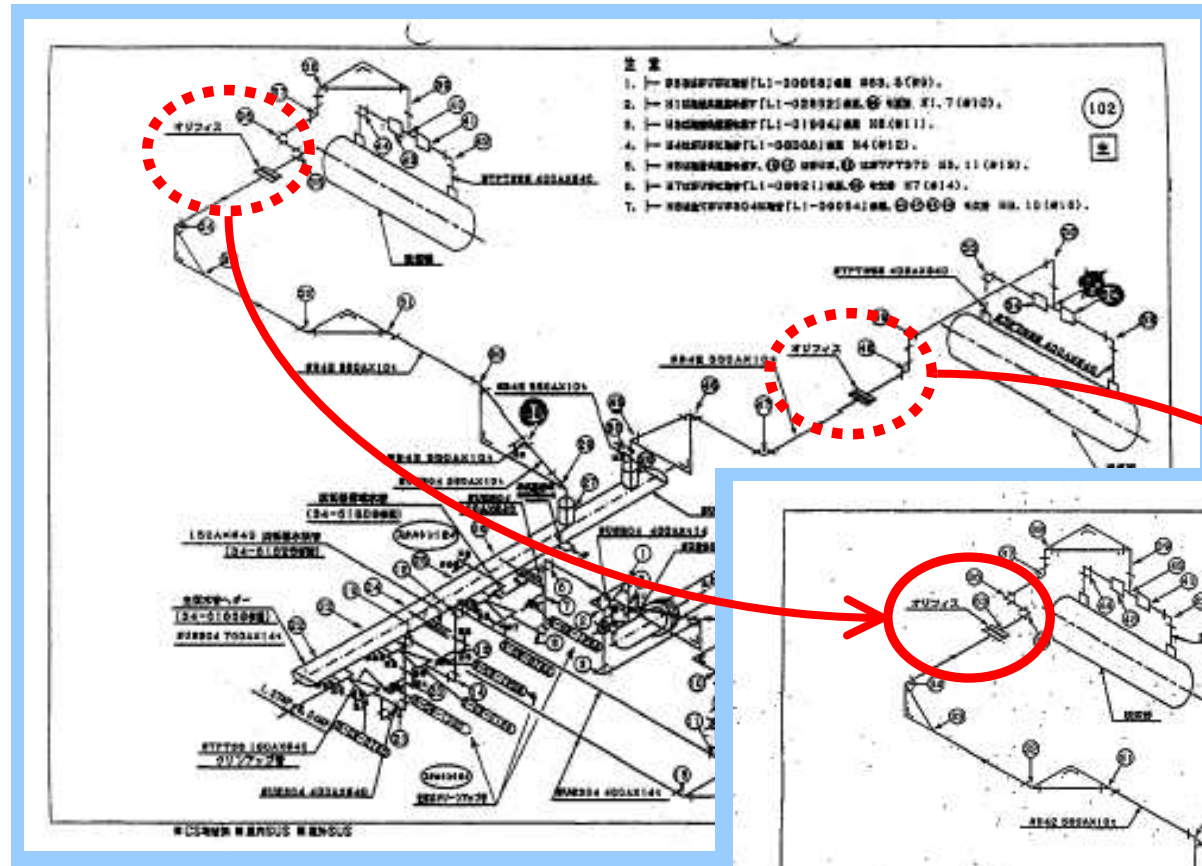
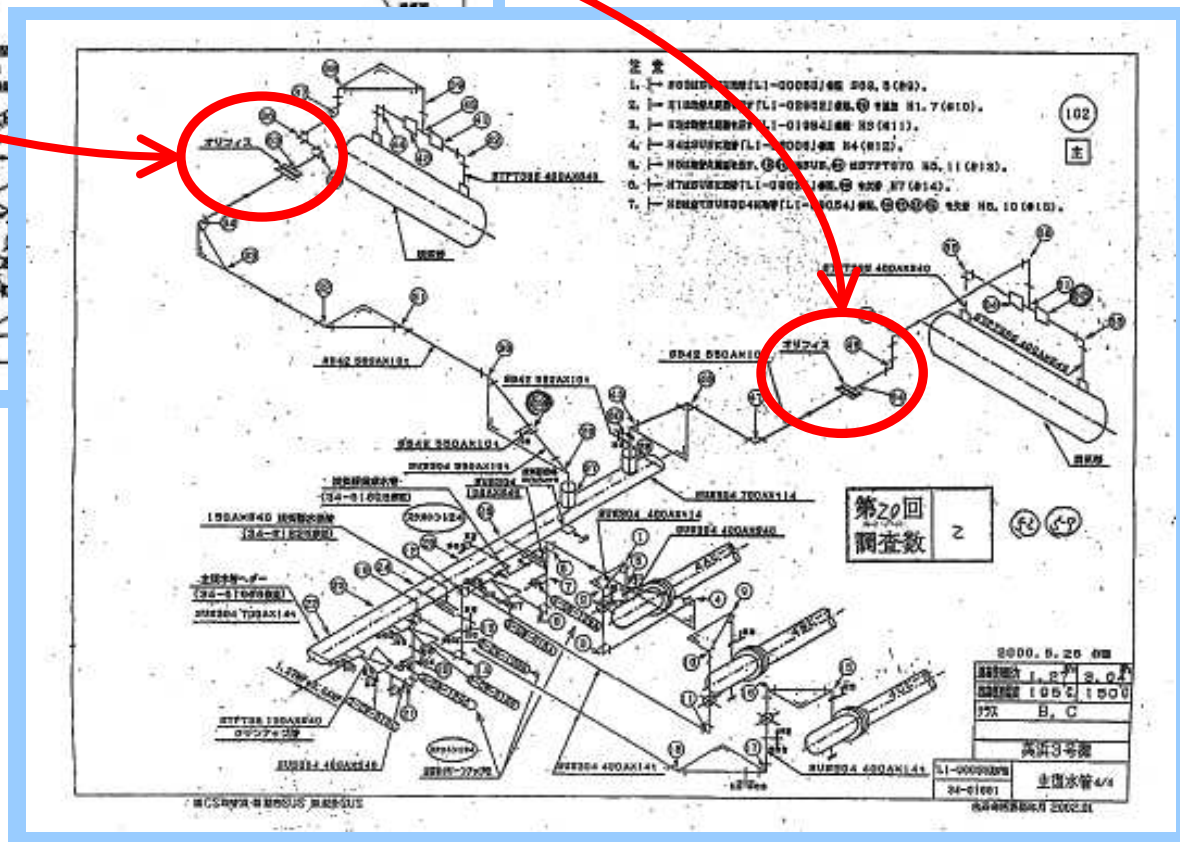
美浜発電所 3号機主復水系統のスケルトン図

【平成15年5月時点】

【平成15年6月時点】

※スケルトン図とは・・・
建物や装置内を走る配管ルート
を立体的に描いた図

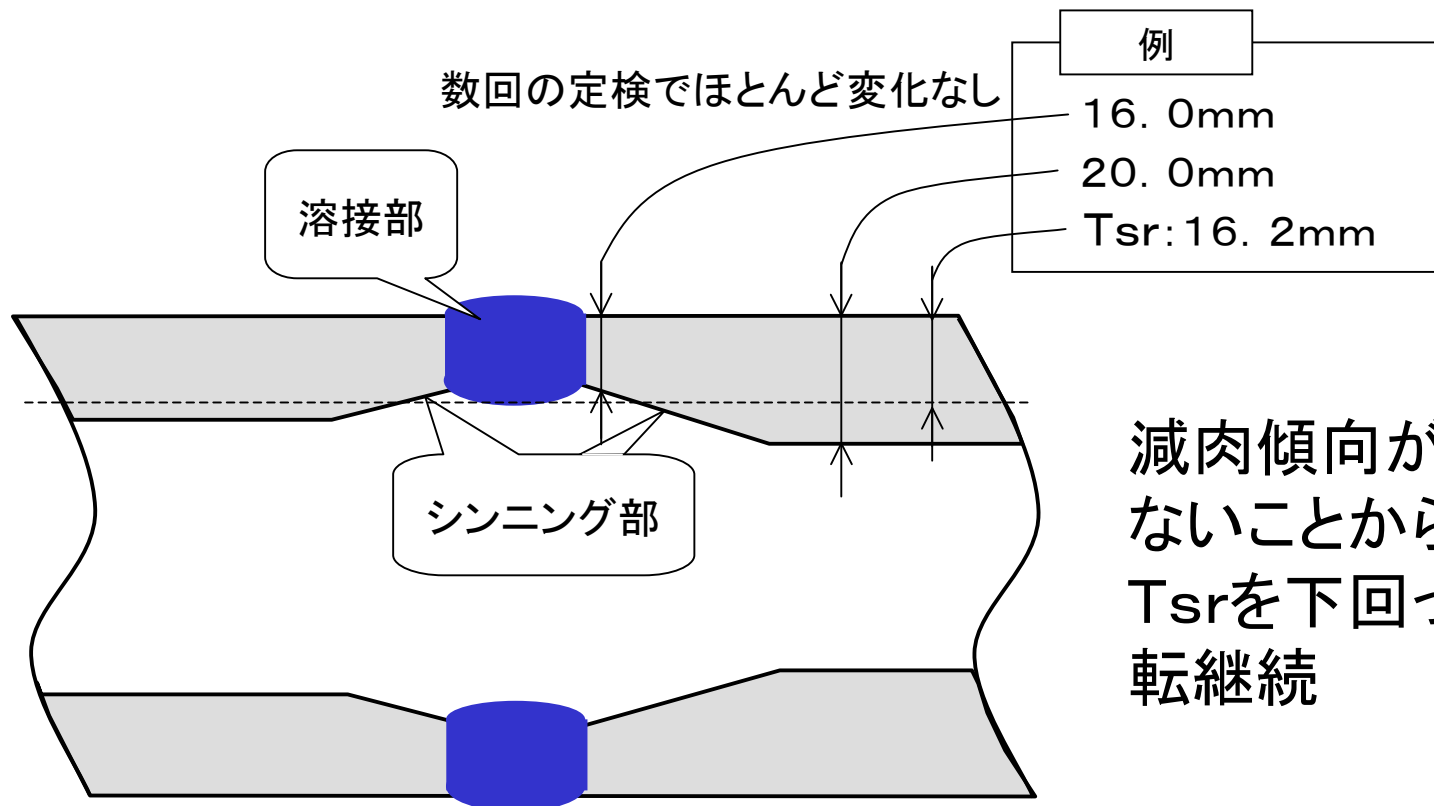
シニング部の評価

溶接継ぎ手の段差をなくすため、溶接する配管同士の内面を特定の径に合わせるために行う加工

減肉傾向が認められないことから
Tsrを下回ったまま運転継続

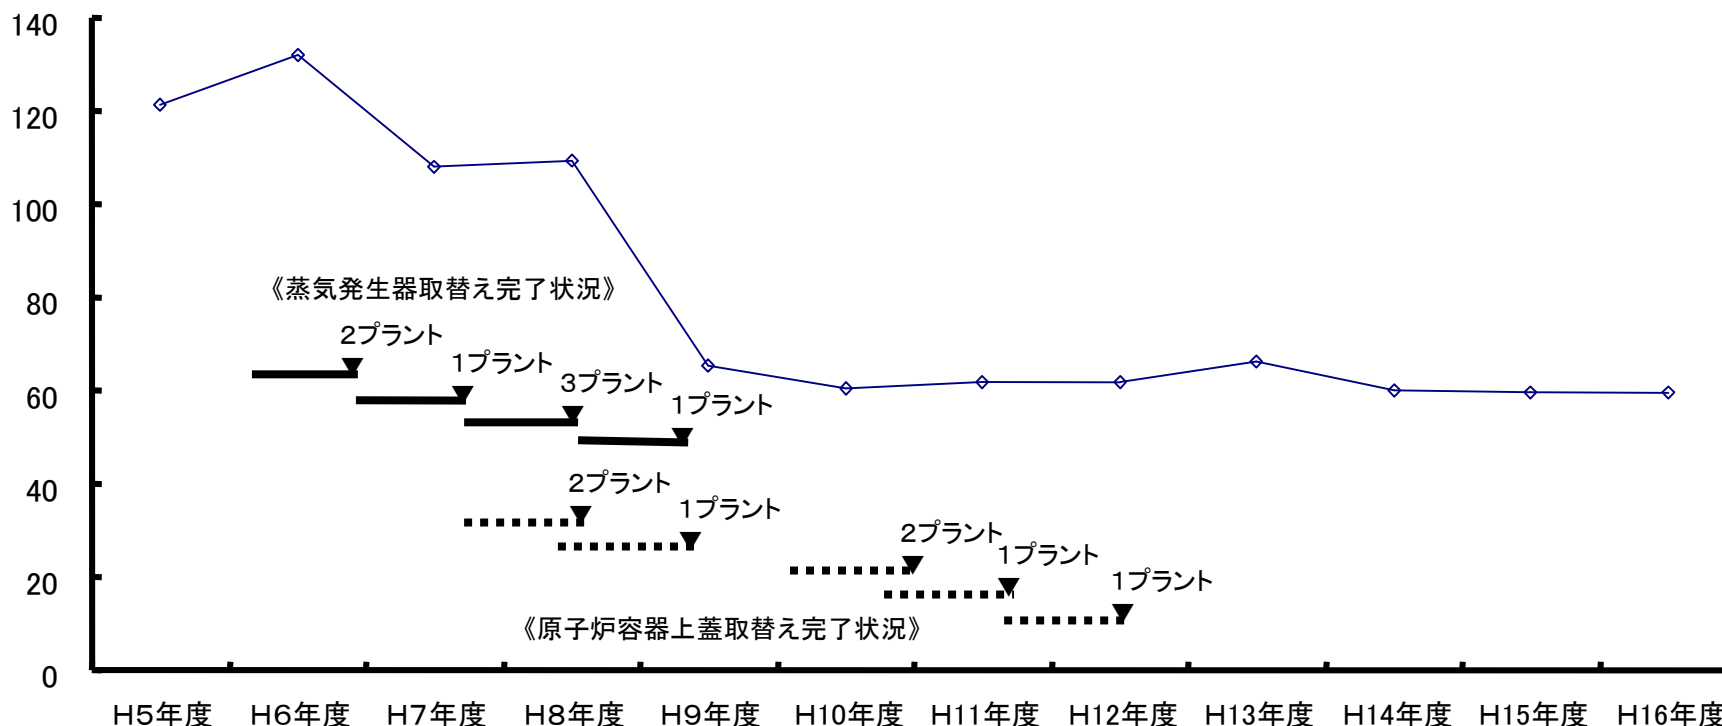
定期検査日数の変遷

定検日数
(年度平均)
