美浜発電所 3号機 2次系配管破損事故調査報告書新旧比較表

美浜発電所 3号機 2次系配管破損事故について

関西電力株式会社

平成16年9月

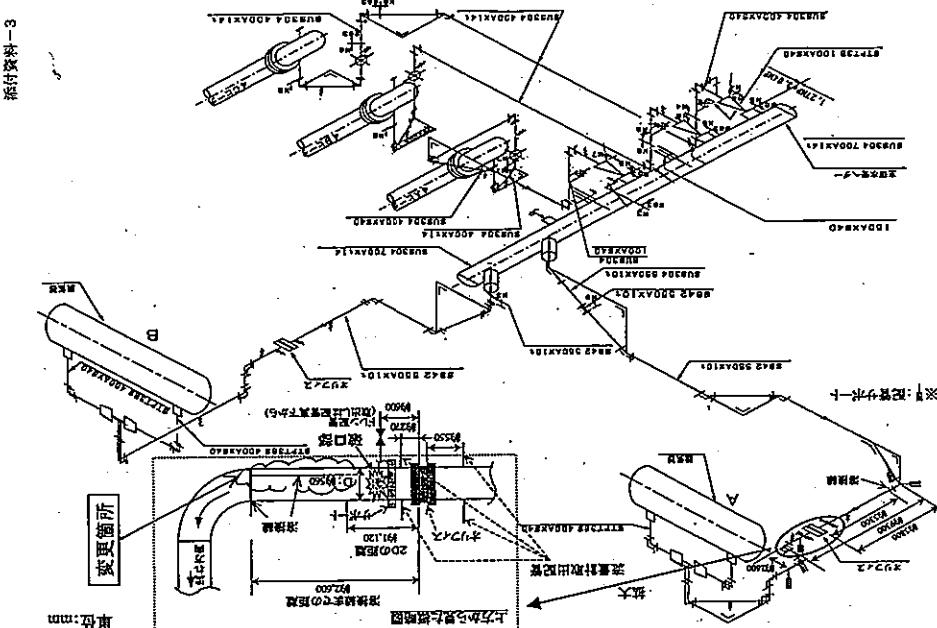
<p>添付資料-3 新(H16.9.27 提出の追跡記載内容)</p> <p>美浜3号機 激水配管大手元ルート図(第4段圧送水加熱器～給湯器)</p>
旧(H16.9.17 提出の追跡記載内容)

備考	添付資料-3 溶接線位置の修正
新(H16.9.27 提出の追跡記載内容)
