# 安全対策の実施状況等について

2021年11月12日

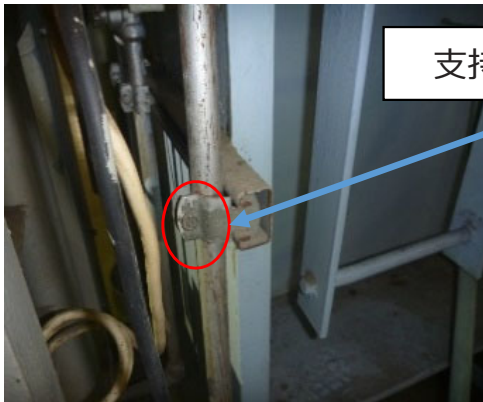
[気がかり事項の例]  
支持金具のゆるみ

支持金具ゆるみ箇所

(処置)  
・増し締めの実施

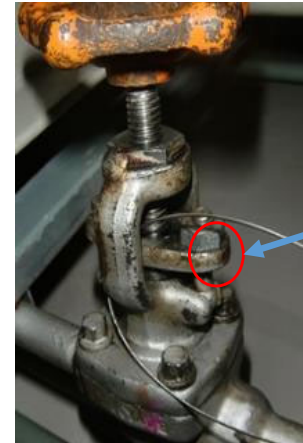
[気がかり事項の例]  
高圧油圧力発信器第2弁の油にじみ跡

油にじみ跡

(処置)  
・拭き取り後、漏れがないことを確認

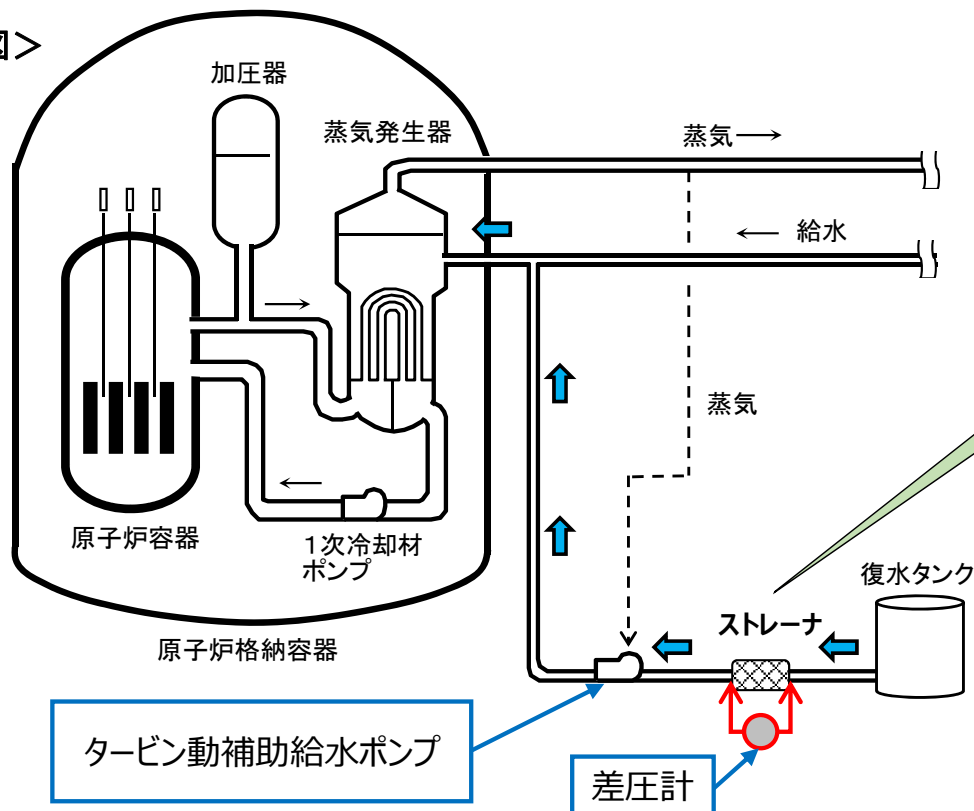
## <系統概要図>

- 美浜3号機は7月2日、タービン動補助給水ポンプの定期試験を行っていたところ、ポンプ入口にあるストレーナに設置した差圧計の指示値の上昇を確認した。このため同日、保安規定の運転上の制限を満足していない状態にあると判断した。
- 原因調査、対策実施後、タービン動補助給水ポンプの試験において、同ポンプの運転継続に問題ないことが確認できたため、7月3日、保安規定の運転上の制限を満足する状態に復帰した。

- ストレーナの開放点検を行った結果、鉄を成分とするスラッジが付着していることを確認したことから、ストレーナやポンプ入口配管の清掃等を実施した。（タービン動補助給水ポンプは長期停止期間中は駆動用蒸気がないため運転できない）
- 差圧計本体については、点検の結果、異常がないことを確認した。

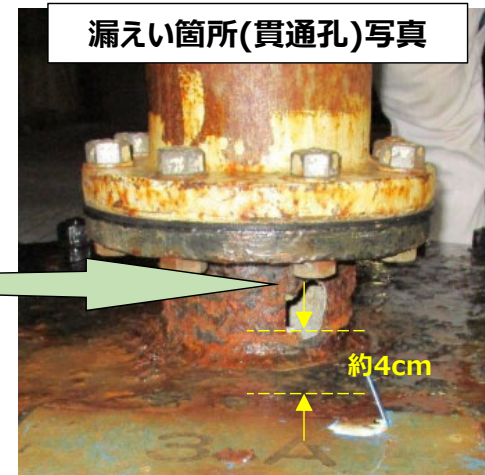
## 漏えい箇所(貫通孔)写真

- 8月4日5時6分に「2次系サンプピット注意」警報が発信、現場を確認したところ、A－循環水管のベント弁付近から海水が漏れいしていることを発見した。
- A－循環水ポンプ停止後、漏えい箇所を確認した結果、A－循環水管ベント弁と循環水管の接続配管の一部に貫通孔（直径約4cm）を確認した。

- 確認の結果、防錆塗装の劣化及び外面からの腐食減肉を確認した。また、配管の肉厚を測定した結果、最も薄いところで約1mm（公称肉厚7.1mm）であり、全体的に減肉が進行していることを確認した。

- 今回、漏えいが確認されたA－循環水管ベント弁付近は、降雨時に雨水が滴下する状況にあり、プラント建設以降、その状況が長年続いていたことや、目視点検の際に、当該接続配管の腐食の状況を十分に確認できていなかったことから、時間の経過とともに配管表面の防錆塗装が徐々に剥がれ、腐食が進展し、貫通に至ったものと推定した。

- 当該配管が接続しているマンホール蓋を新しいものに取り替える。なお、当該部のベント弁は、従来から使用していないため撤去する。
- 今回の事例を各協力会社に周知するとともに、美浜3号機、大飯4号機、高浜1～4号機も対象に、循環水系統及び海水系統の狭隘で視認しづらい箇所に着目した外観点検を行い、有意な腐食等がないことを確認した。
- これらの箇所については、今後の点検の中で、引き続き、錆等の傾向を監視していく。

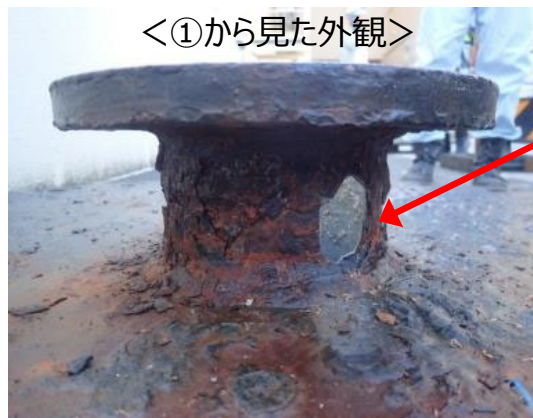
## &lt;①から見た外観&gt;

貫通孔

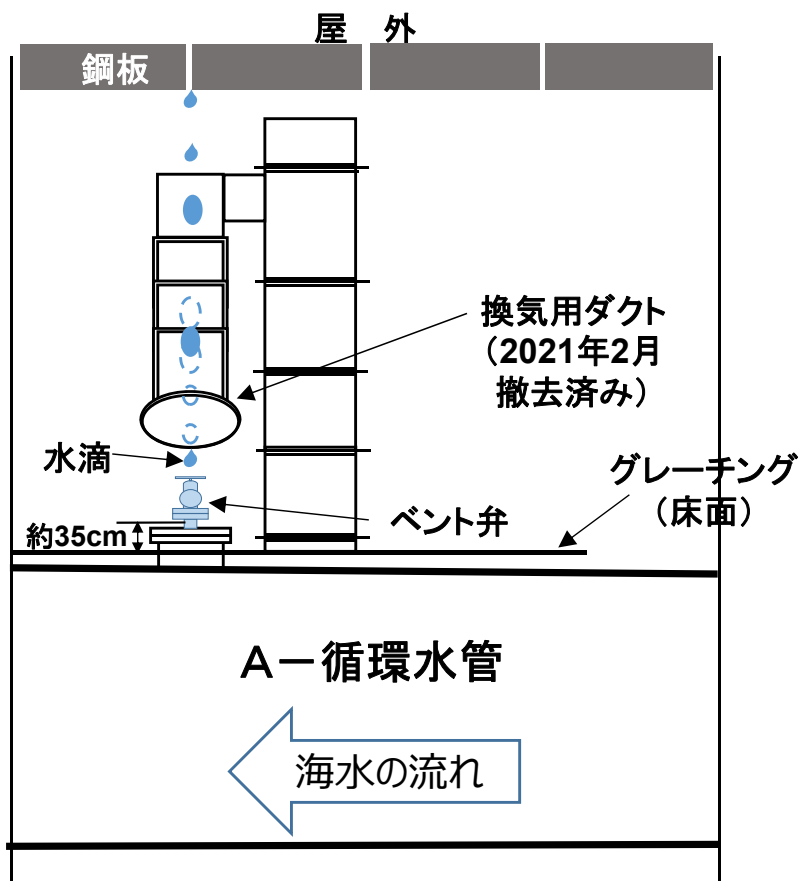
## &lt;当該箇所近傍の状況&gt;

- 当該箇所の天井部は開放出来るよう鋼板で閉止しており、降雨時に鋼板の隙間から換気用ダクトを伝って、当該箇所まで至っていた。
- 当該箇所は、毎定期検査において外観点検を実施しているが、タービン建屋地下階の暗所に設置されていること、床面（グレーチング）から約35cmの高さに位置していること、フランジによる死角となっていることから、外面からの腐食状況が確認しづらい状況であった。

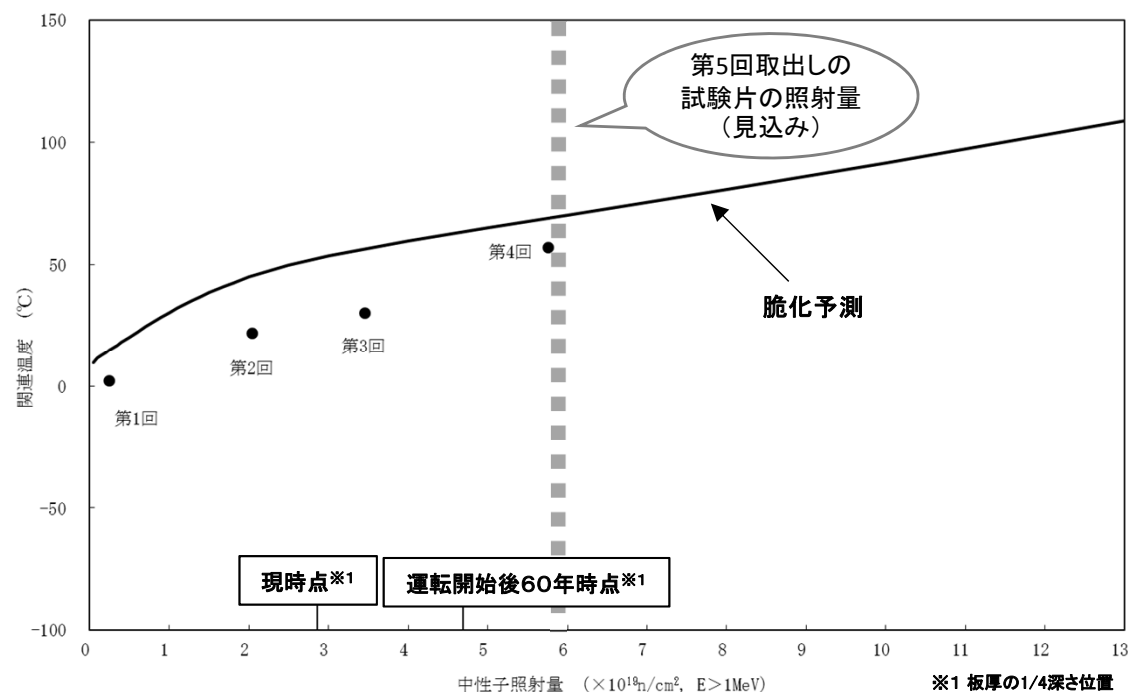
○監視試験結果より、「(社)日本電気協会 原子炉容器炉心領域の中性子照射脆化は国内脆化予測法(JEAC4201-2007/2013追補版)」による評価結果において、脆化予測にマージンを見込んだ値を逸脱しておらず、特異な傾向は認められない。

## 美浜3号機 監視試験結果及び脆化予測(母材)

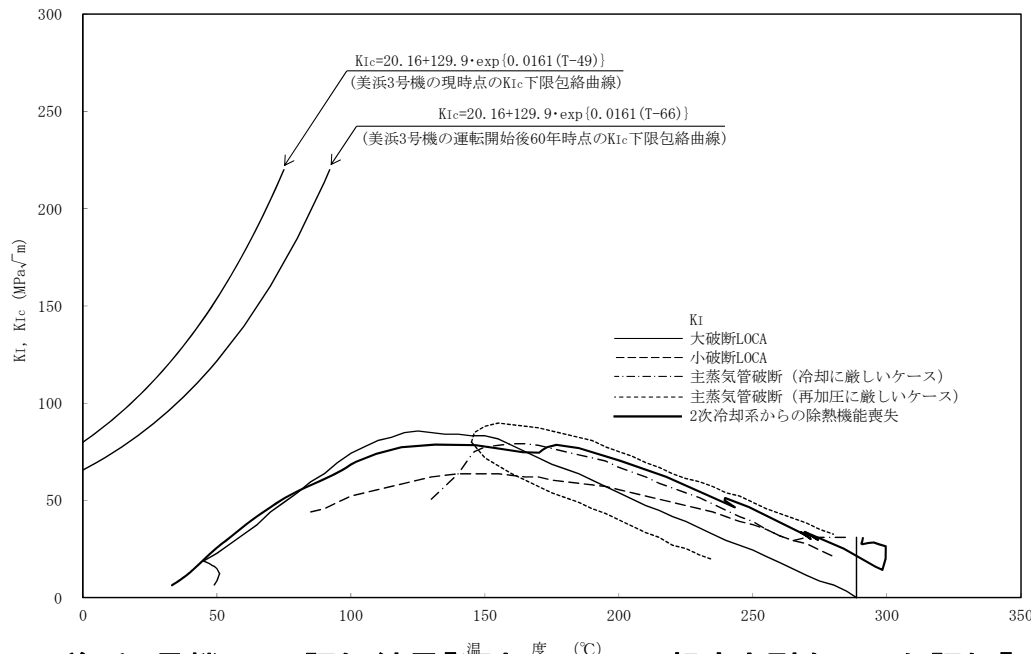
○60年経過時点において加圧熱衝撃が生じることを仮定した評価の結果、破壊に対する抵抗力が常に破壊力を上回っており、不安定破壊しないことを確認した。

美浜3号機 PTS評価結果【深さ10mmの想定き裂を用いた評価】

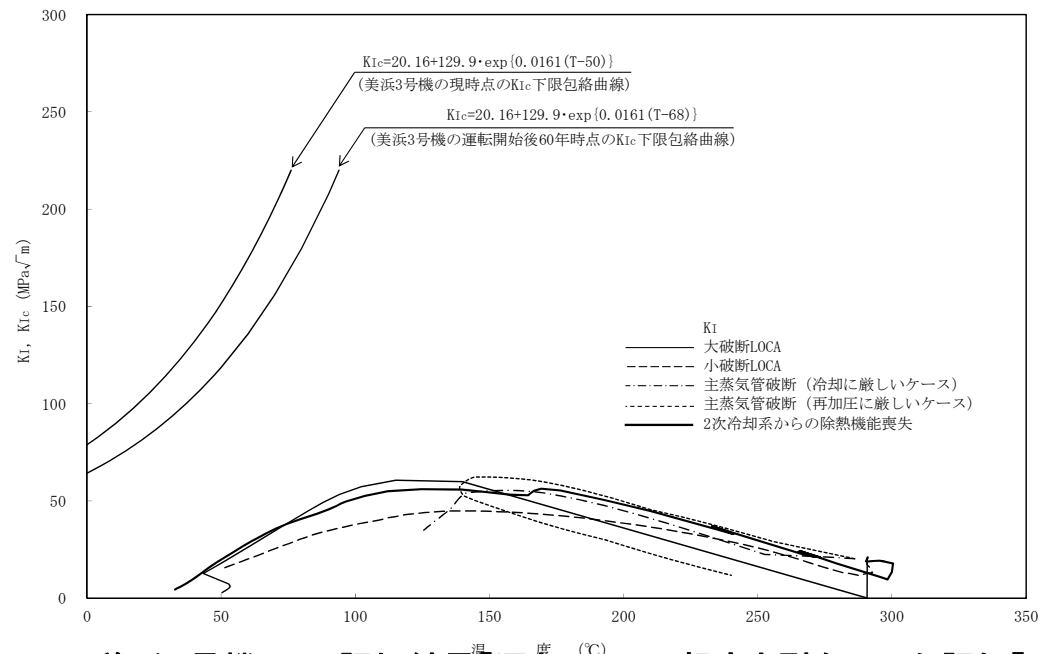
超音波探傷検査では深さ5mm程度のき裂であれば十分検出可能であることが実証されていることから、想定き裂深さを5mmとした評価も実施しており、想定き裂深さ10mmの評価に比べ余裕のある結果が得られている。

美浜3号機 PTS評価結果【深さ5mmの想定き裂を用いた評価】
