## 高浜発電所の現場確認結果について

2022年10月18日  
福井県原子力安全専門委員会 事務局  
(福井県安全環境部原子力安全対策課)

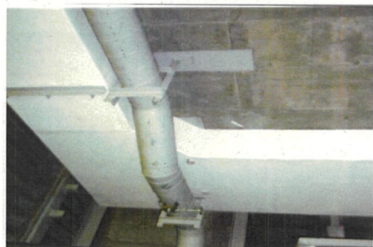
- ・ 原子炉補助建屋内のコントロールセンター(配電盤)付近(EL:約24m)において、難燃ケーブルへの取替えの発生防止として防火シート、火災の影響軽減として耐火シートが施工されていることを確認した。
- ・ また、現場付近では、2019年2月に火災防護に係る審査基準が一部改正されたことを踏まえ、火災感知器が増設されていることを確認した。
- ・ この改正では、「火災を早期に感知するために設置している2種類の感知器について、それぞれ消防法施行規則に従い、全域に網羅的に設置すること」が要求されており、2024年2月以降最初の定期事業者検査終了の日から適用されることになっている。
- ・ 火災感知器に関しては、新規制基準施行前に1、2号機それぞれに約650個設置されており、新規制基準対応として約600個が追設されていた。今回の火災防護に係る審査基準の一部改正により、さらに約1500個が追設されることになる。

防火シート+1時間耐火壁施工状況

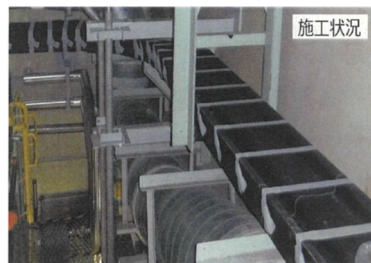
防火シート施工状況
