高浜発電所 4号機の 原子炉自動停止の原因と対策

関西電力株式会社

2023年4月21日

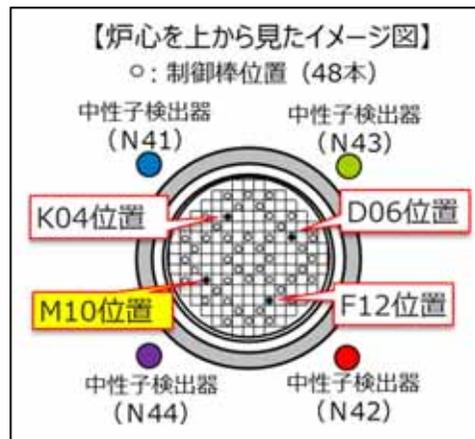
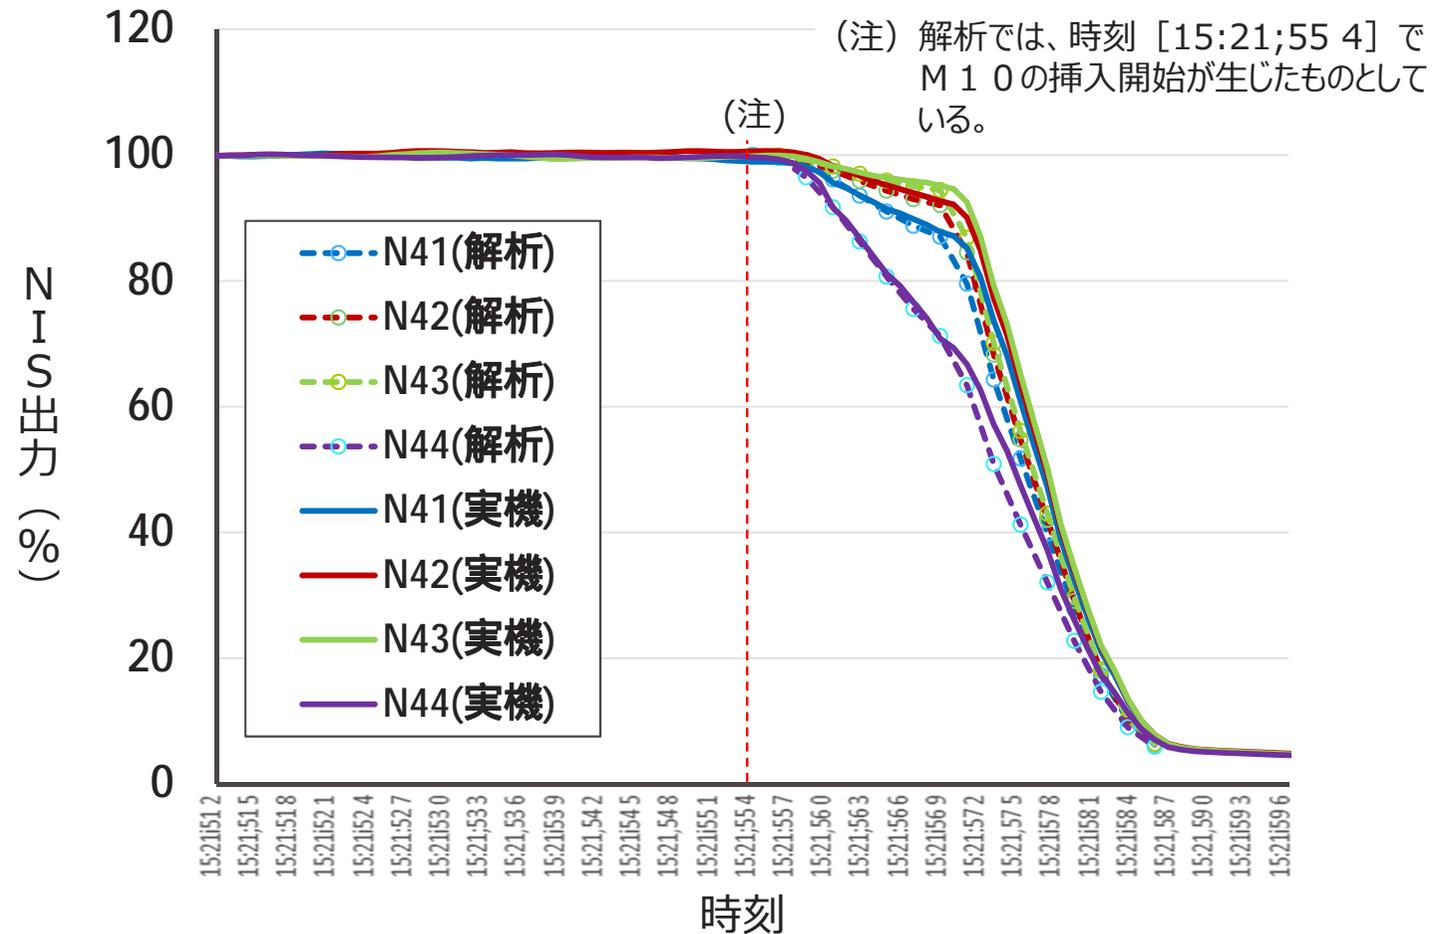
原因調査（落下した制御棒の特定（中性子検出器の挙動解析結果））

- 原子炉が自動停止した際に落下した制御棒を特定するため、2 B Dパワーキャビネット（以下、2 B D盤）で制御される、制御バンクBグループ2の4本を対象に、単独または複数の組合せの挙動を解析し、実機の中性子検出器（以下「N I S」）出力トレンドとの比較を実施
 - M 1 0 位置の制御棒が実機と同様の時間軸で落下した想定で解析（時刻歴解析）を行った結果、実機のN I S出力トレンドとよく一致しており、M 1 0 位置の制御棒が挿入されたと推定
- ⇒以上のN I S挙動解析の結果から、M 1 0 位置の制御棒一本が落下したことで原子炉自動停止に至ったものと推定

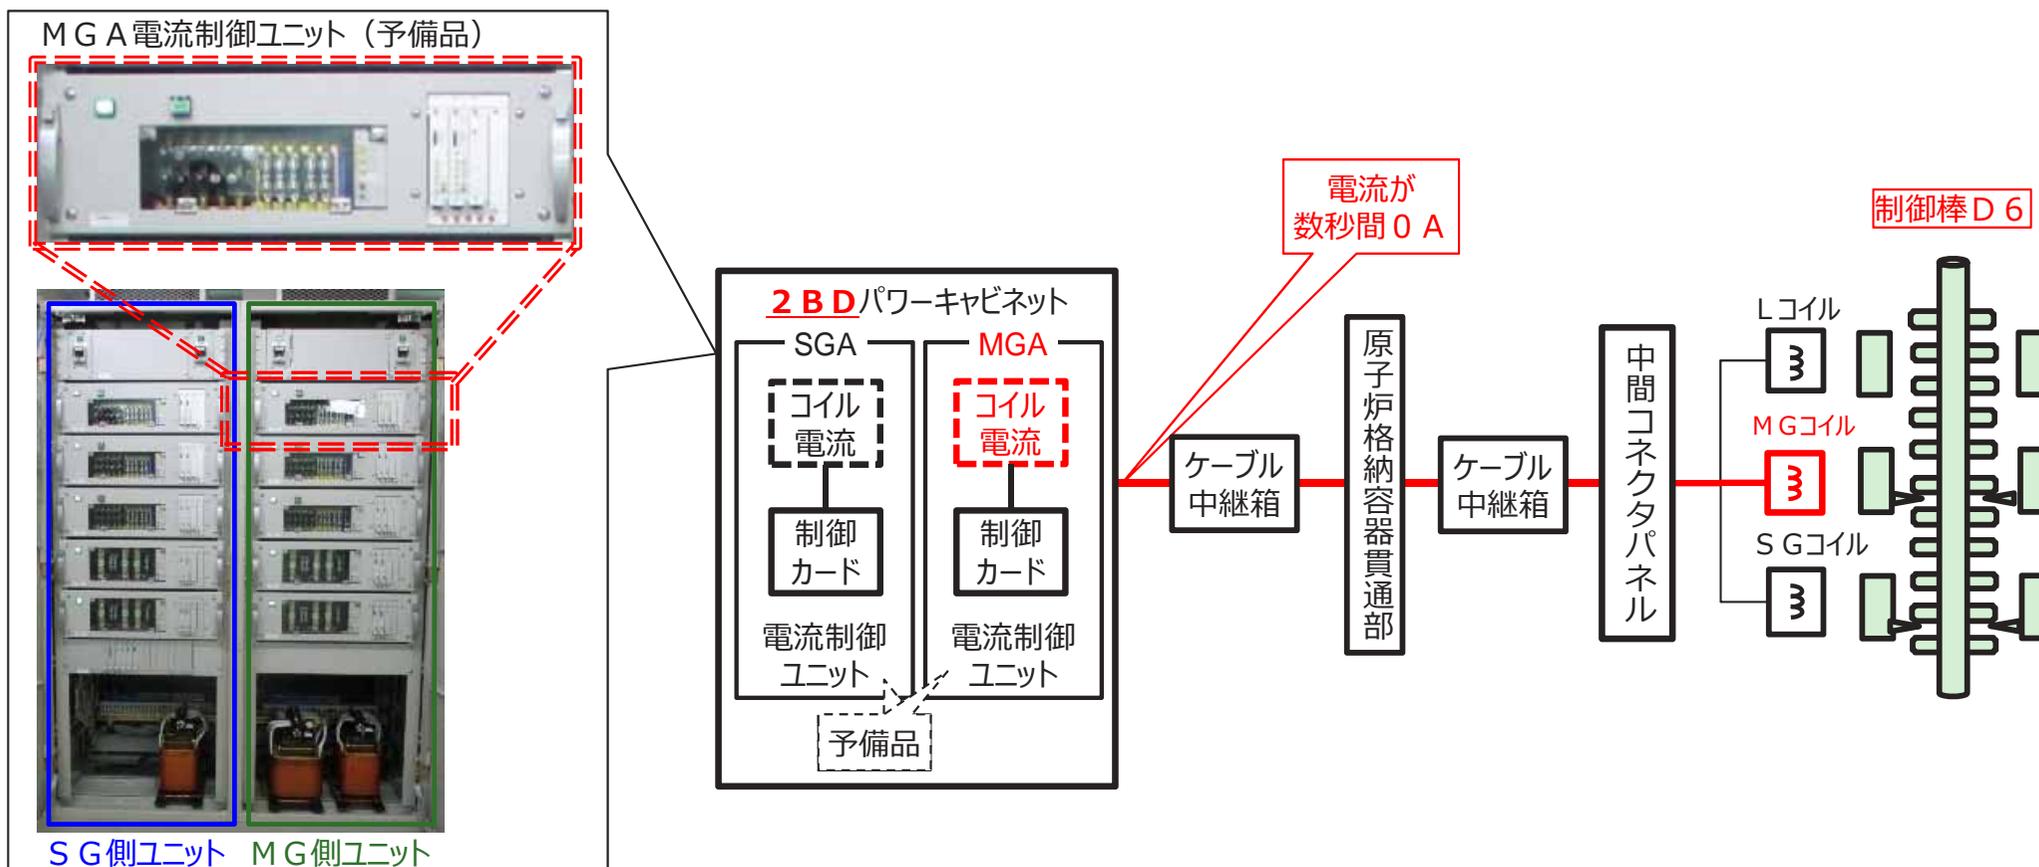
- 制御棒駆動装置メーカー工場詳細調査対象以外の範囲について、「CRDM重故障」警報の原因調査のために、2BD盤に予備品の電流制御ユニットを装着し、コイルの電流値等について計測器を用いて連続監視を行っていたところ、2月12日08時51分に「CRDM重故障」警報が再発
 - 計測された電流波形データを確認したところ、2月12日に、D 6 制御棒のMGコイル電流の変動が見られ、数秒間0 Aとなっていることを確認
- ⇒ これまでの調査結果から、「CRDM重故障」警報発信時には電流制御ユニット下流側のみで電流の異常な変動が発生していること、その変動は予備品の電流制御ユニットに取り替えた後に発生していることから、SGAとMGAの下流側各ケーブル・コイル等の調査が必要と判断

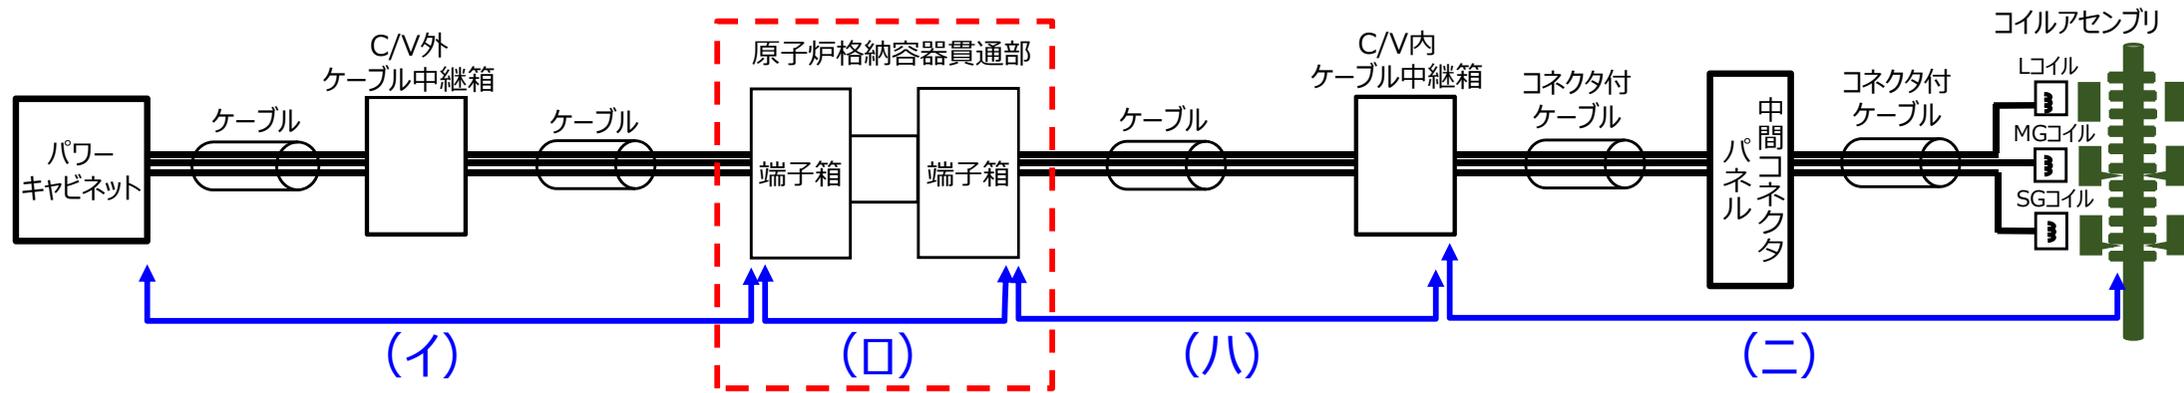
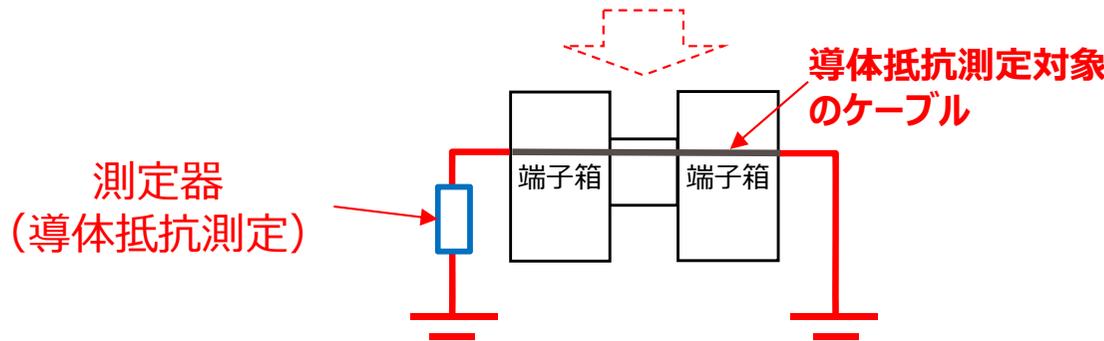
- 下図（イ）～（二）それぞれを切り離した状態で、定電圧発生器※を用いて通電し、電流変化の有無を連続監視した結果、（ロ）原子炉格納容器貫通部の端子箱～端子箱の間において、異常な電流低下を確認

対象		導体抵抗値
D 6	MGコイル (+)	93.18Ω
	MGコイル (-)	0.40Ω
M 1 0	SGコイル (+)	3.03Ω
	SGコイル (-)	0.41Ω

- D 6 制御棒MGコイルおよびM 1 0 制御棒SGコイルの回路について、導体抵抗値が高くなっていることを確認。
- 原子炉格納容器貫通部の端子箱～端子箱の間における導体抵抗の大幅な増加が電流低下事象の要因と推定。
- なお、その他の（イ）（ハ）（二）の部位においては、有意な電流変動は確認されていない。

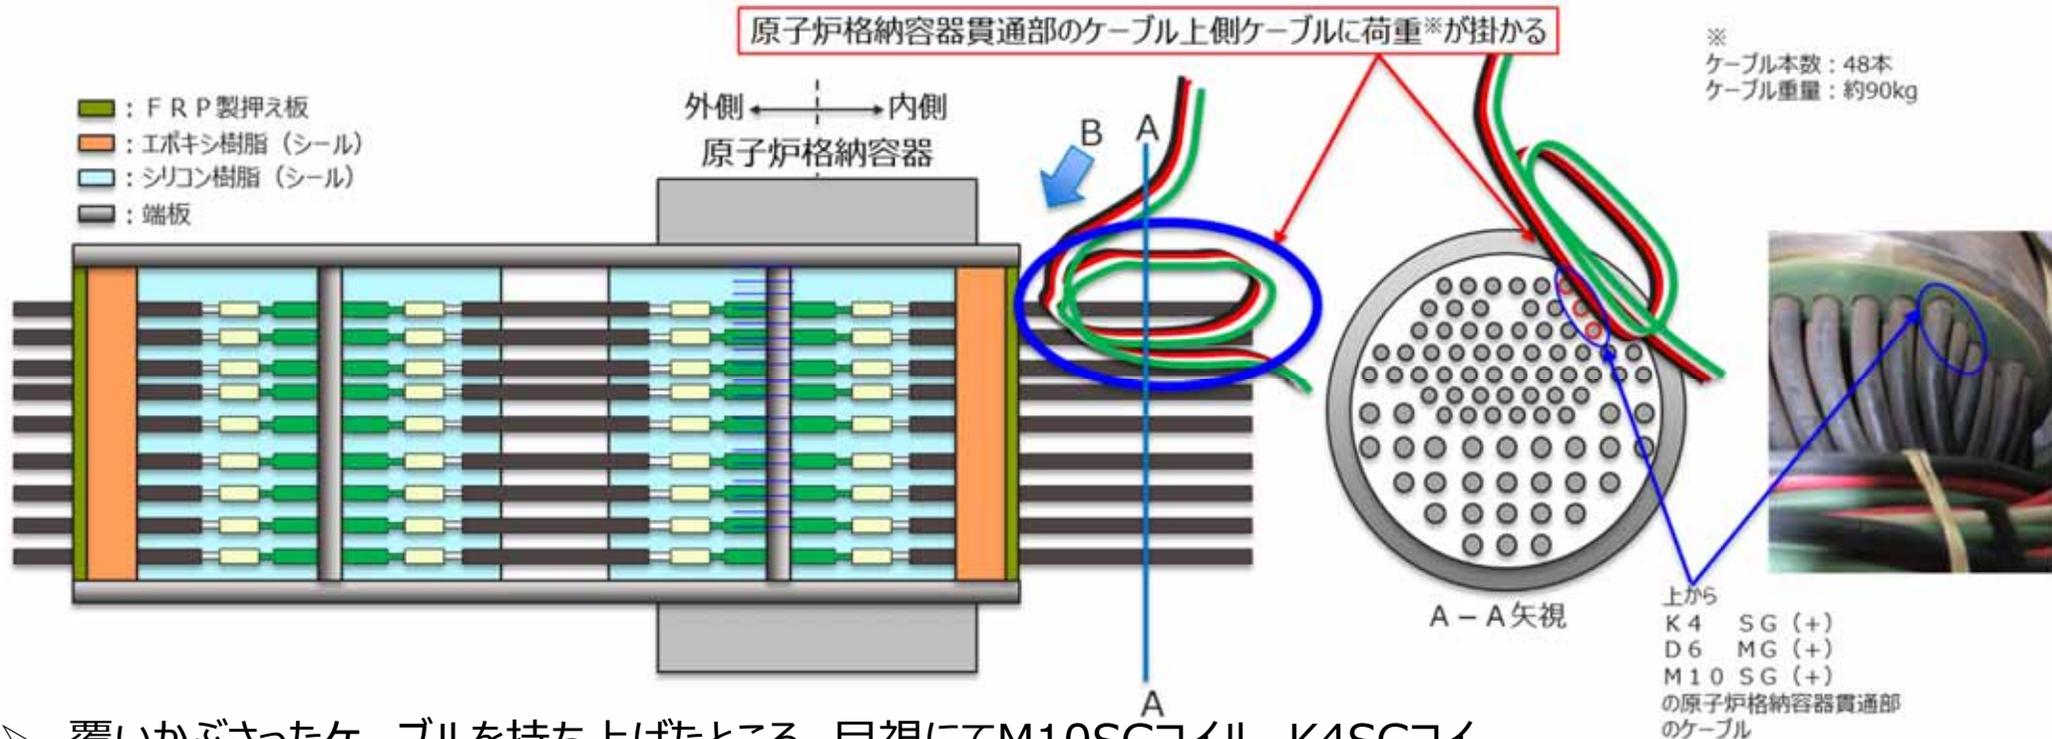
- 原子炉格納容器内の、原子炉格納容器貫通部出口から端子台（端子箱内）間のケーブル上に、CRDMコイル行きケーブルの余長分が束なった状態で覆いかぶさっていることを確認
- K4SGコイル、D6MGコイル、M10SGコイルのケーブルは、原子炉格納容器貫通部の上方に纏まって敷設され、束ねたケーブルが覆いかぶさっており荷重を受けやすい状況

- 覆いかぶさったケーブルを持ち上げたところ、目視にてM10SGコイル、K4SGコイルに電流変動を確認
- そのため、原子炉格納容器貫通部のケーブル（原子炉格納容器内）を揺らしながら当該ケーブルの導体抵抗測定を実施
- K4、D6、M10制御棒の回路について、導体抵抗値が変動することや高くなっていることを確認

⇒原子炉格納容器貫通部出口から原子炉格納容器内側の端子台の間でケーブルが導通不良を起こしているものと推定

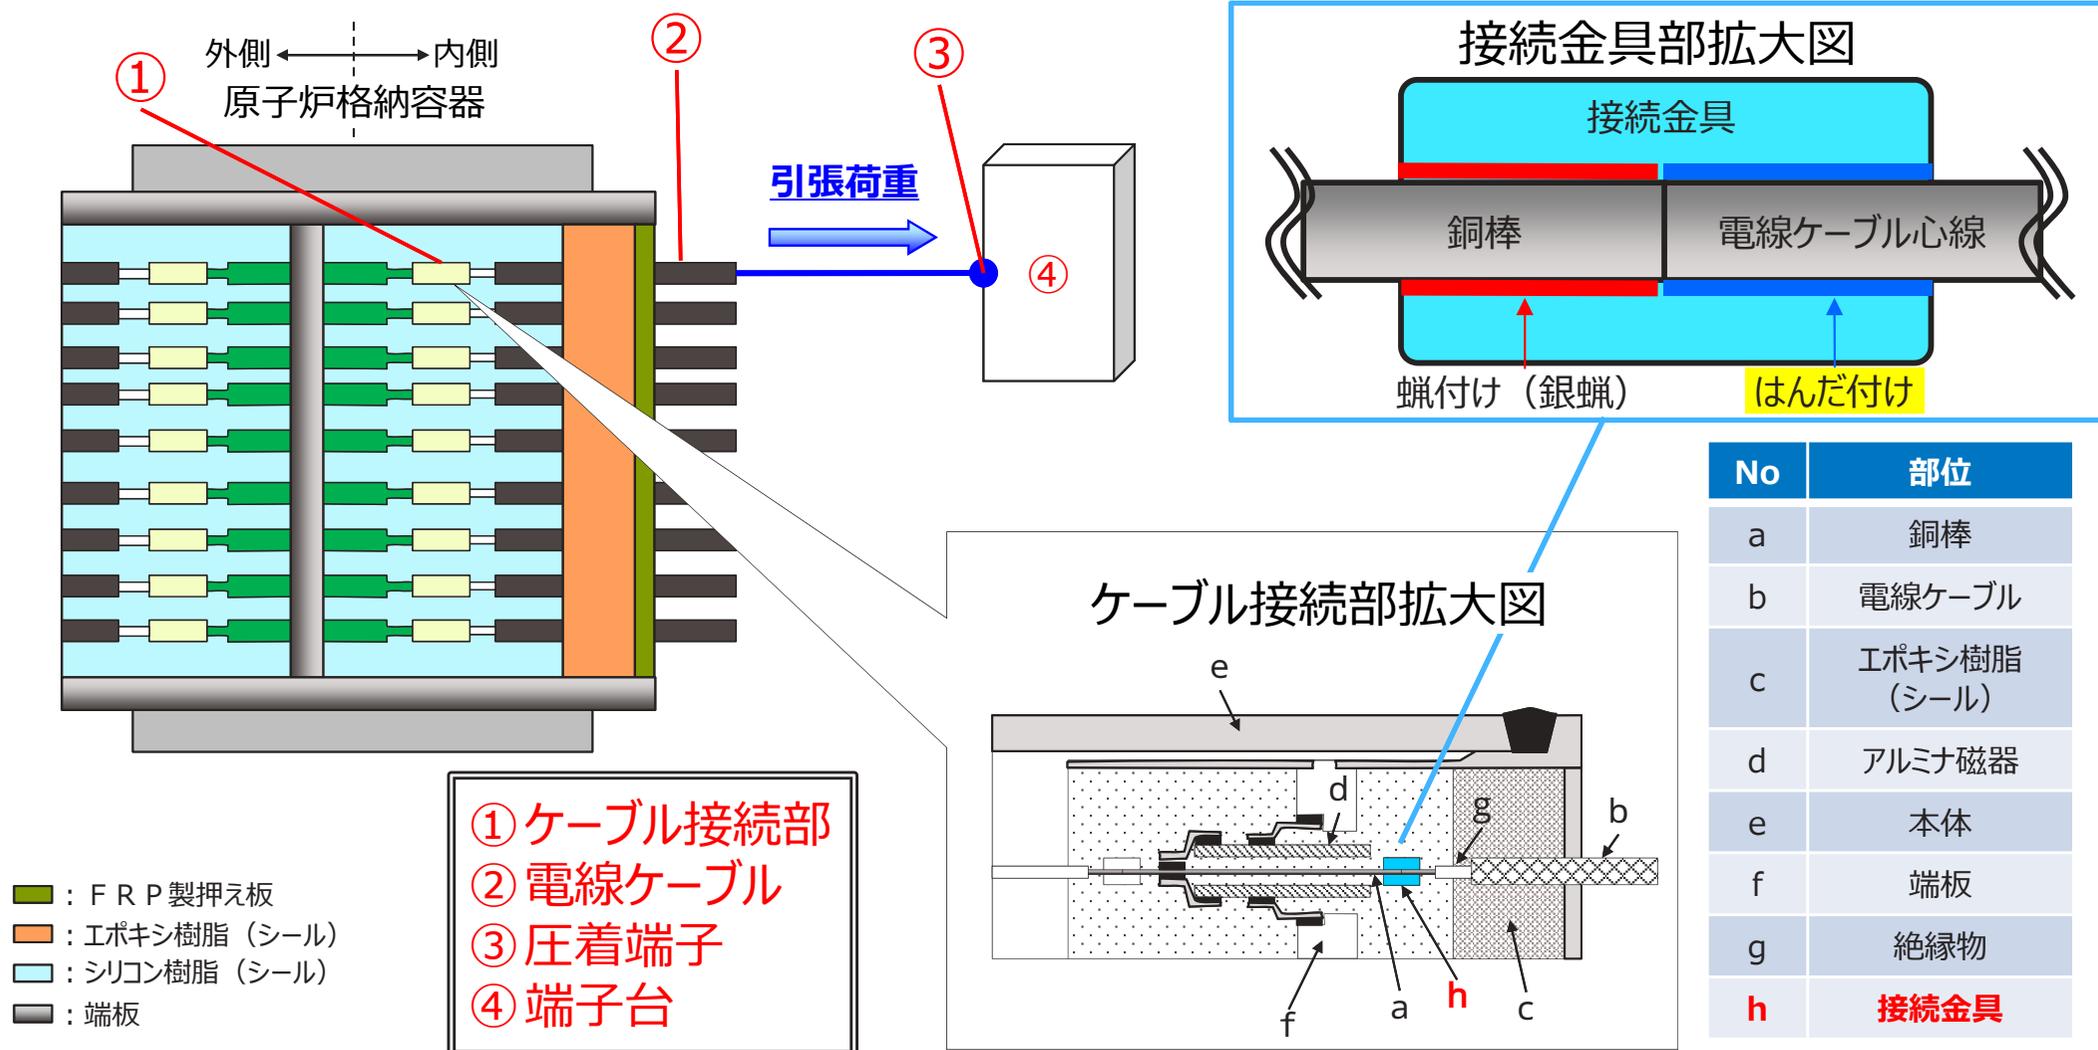
原因調査（原子炉格納容器貫通部のケーブル抵抗値増加のメカニズム）

- 抵抗値の増加を計測した原子炉格納容器貫通部周辺部は、下図の①～④で構成されるが、現地調査にて③、④の健全性は確認済み。また、ケーブル（②）の強度を考えると、不具合が生じていると考えられるのは原子炉格納容器貫通部内部の接続金具（①）と特定
- ケーブル(②)に過大な荷重（ケーブル自重：100N＋外部ケーブルの積載重量：900N＝約1000N）が作用することで、引張荷重が作用し接続金具(①)のはんだ付け部に不具合が生じる可能性が考えられる。

点検のために、制御棒を保持している2つの保持機構のうち、可動ラッチのコイルの電源を切り、保持ラッチのみで制御棒を保持していたところ、原子炉格納容器貫通部内で接続している電気ケーブルに接触不良が発生したことにより、制御棒駆動部のコイルに供給する電流値が低下し、保持ラッチが開放され、制御棒1本（M10）が挿入されたためと推定

原子炉格納容器貫通部出口（格納容器内側）と端子台の間において、貫通部出口側電気ケーブルに、コイル側電気ケーブルが覆いかぶさっていたことにより、原子炉格納容器貫通部内から引き抜かれる方向に力が働いていたためと推定

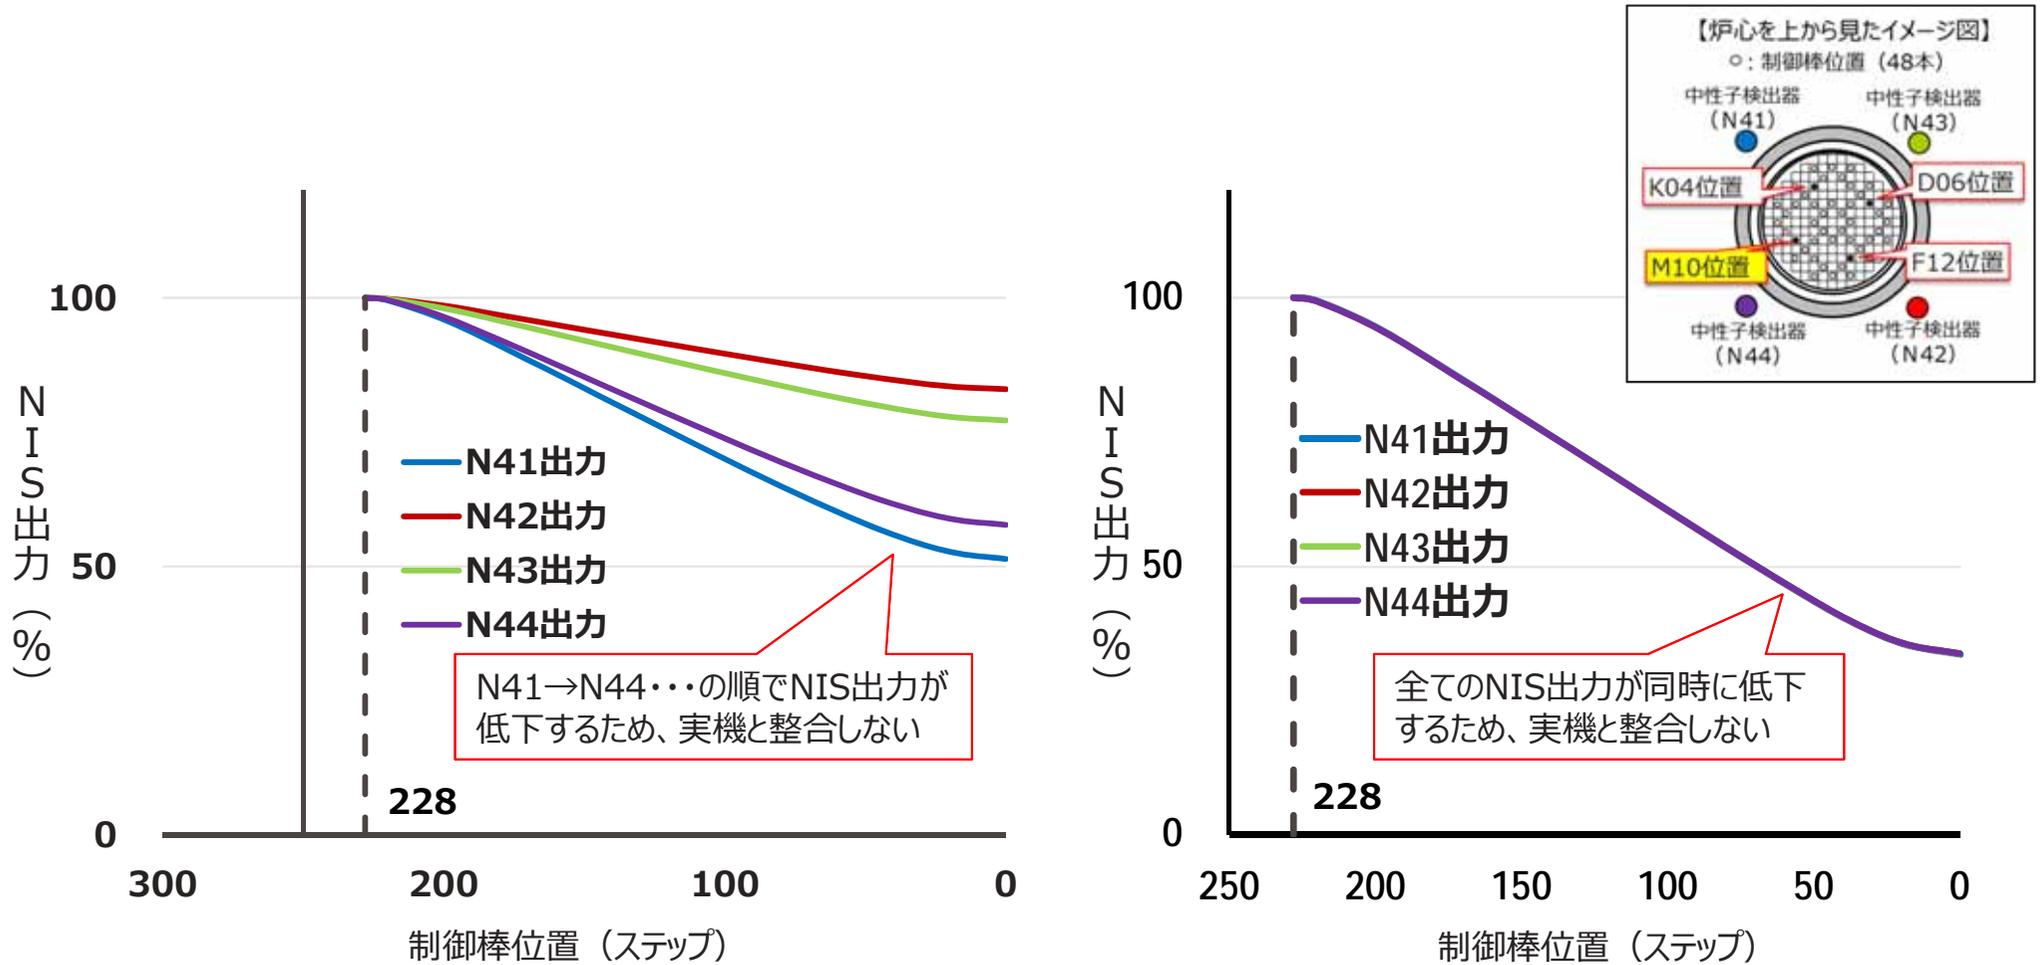
M 1 0と同じ制御バンクBグループ2の制御棒を、2本同時に挿入および4本同時に挿入した場合の解析を行った結果、実機のN I S出力トレンドと挙動が異なることを確認した。

2本 (M 1 0 位置とK 0 4 位置)
同時挿入のN I S出力

4本 (M 1 0, K 0 4, D 0 6, F 1 2 位置)
同時挿入のNIS出力

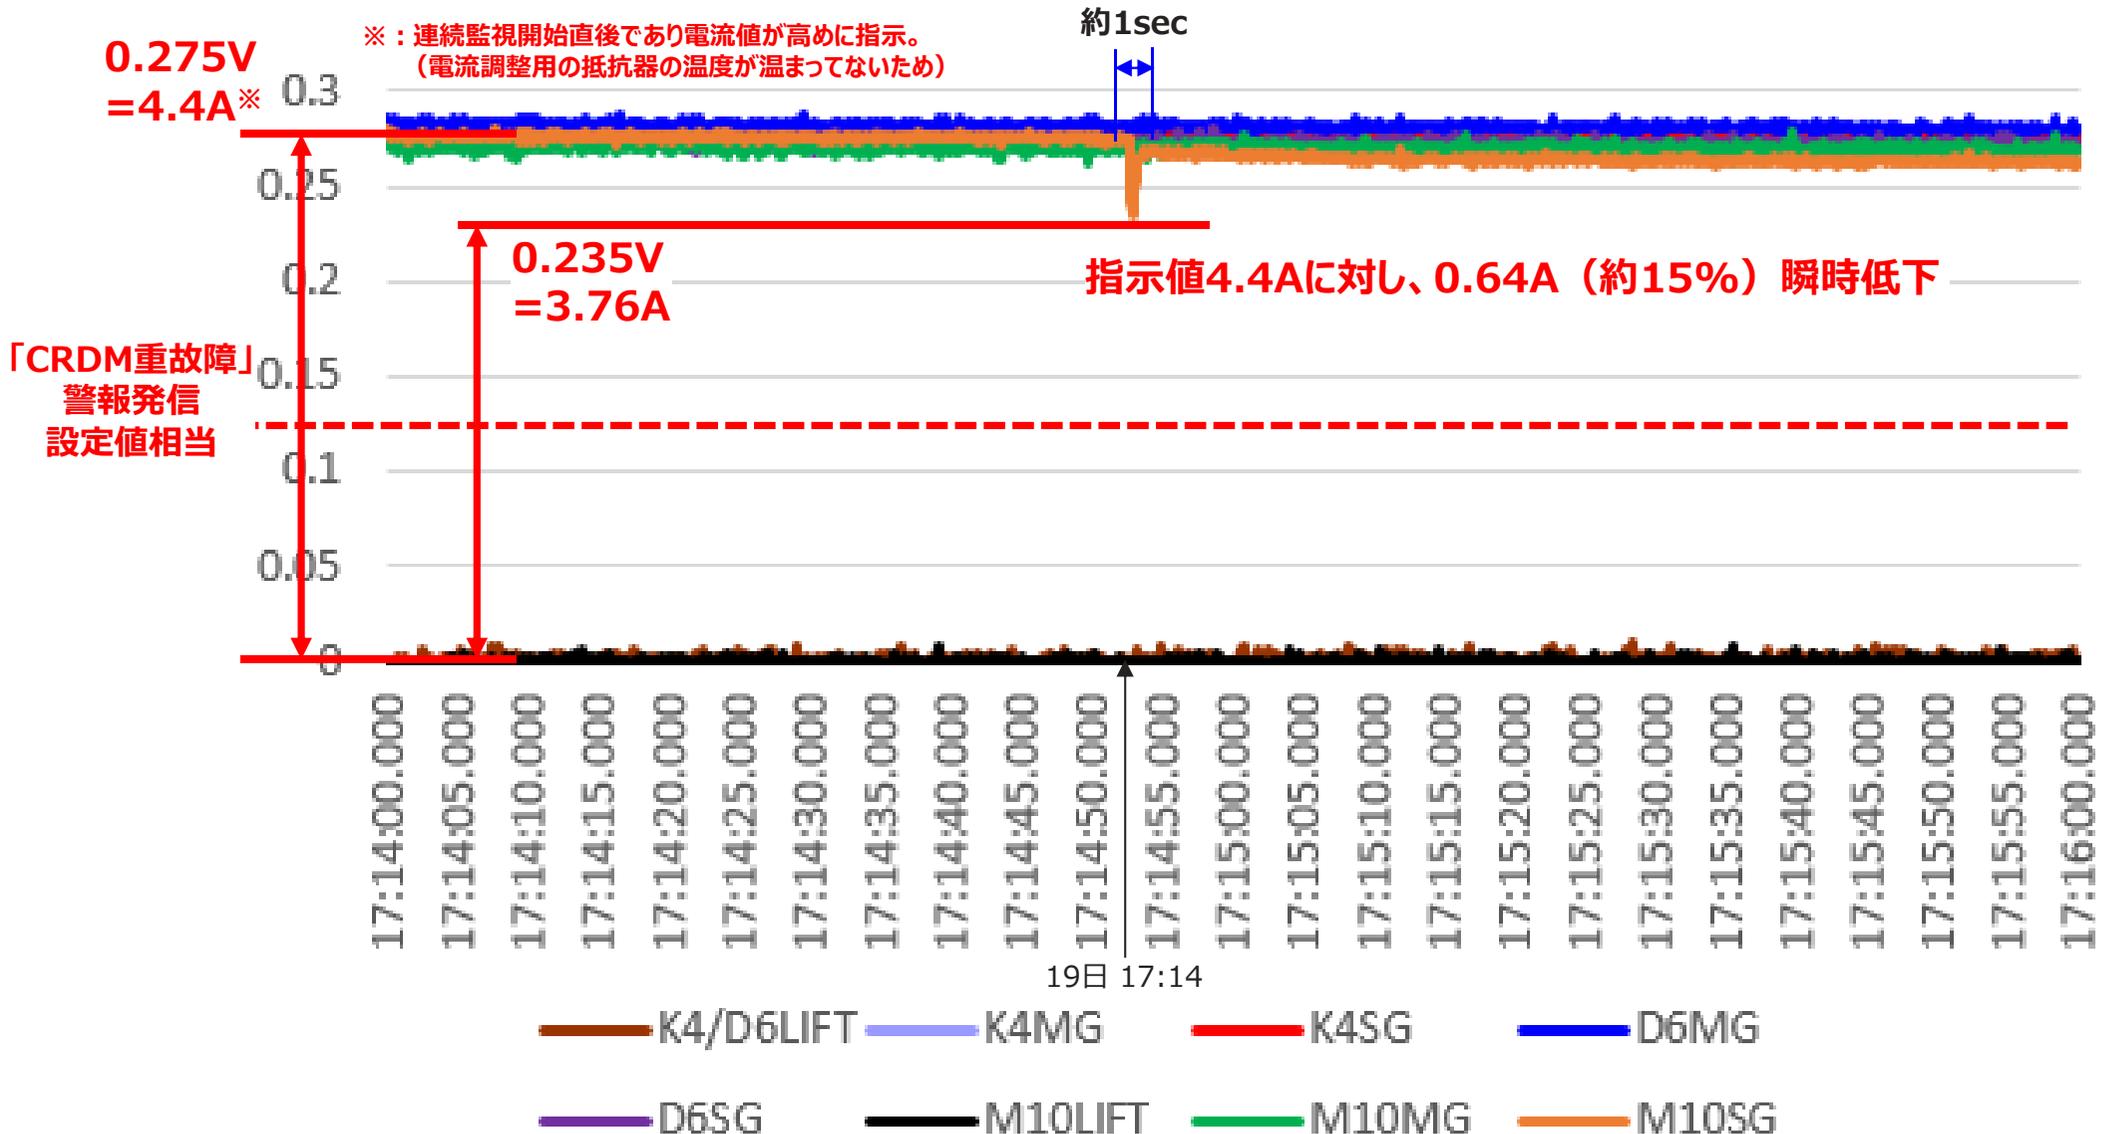
➤ 2月19日～20日の間で確認されたM 1 0 制御棒 S G コイル電流低下

- 「CRDM重故障」警報の発信（設定値：電流2A以下）や制御棒の保持機能に影響を及ぼすレベルではない、軽微な電流低下が確認された。

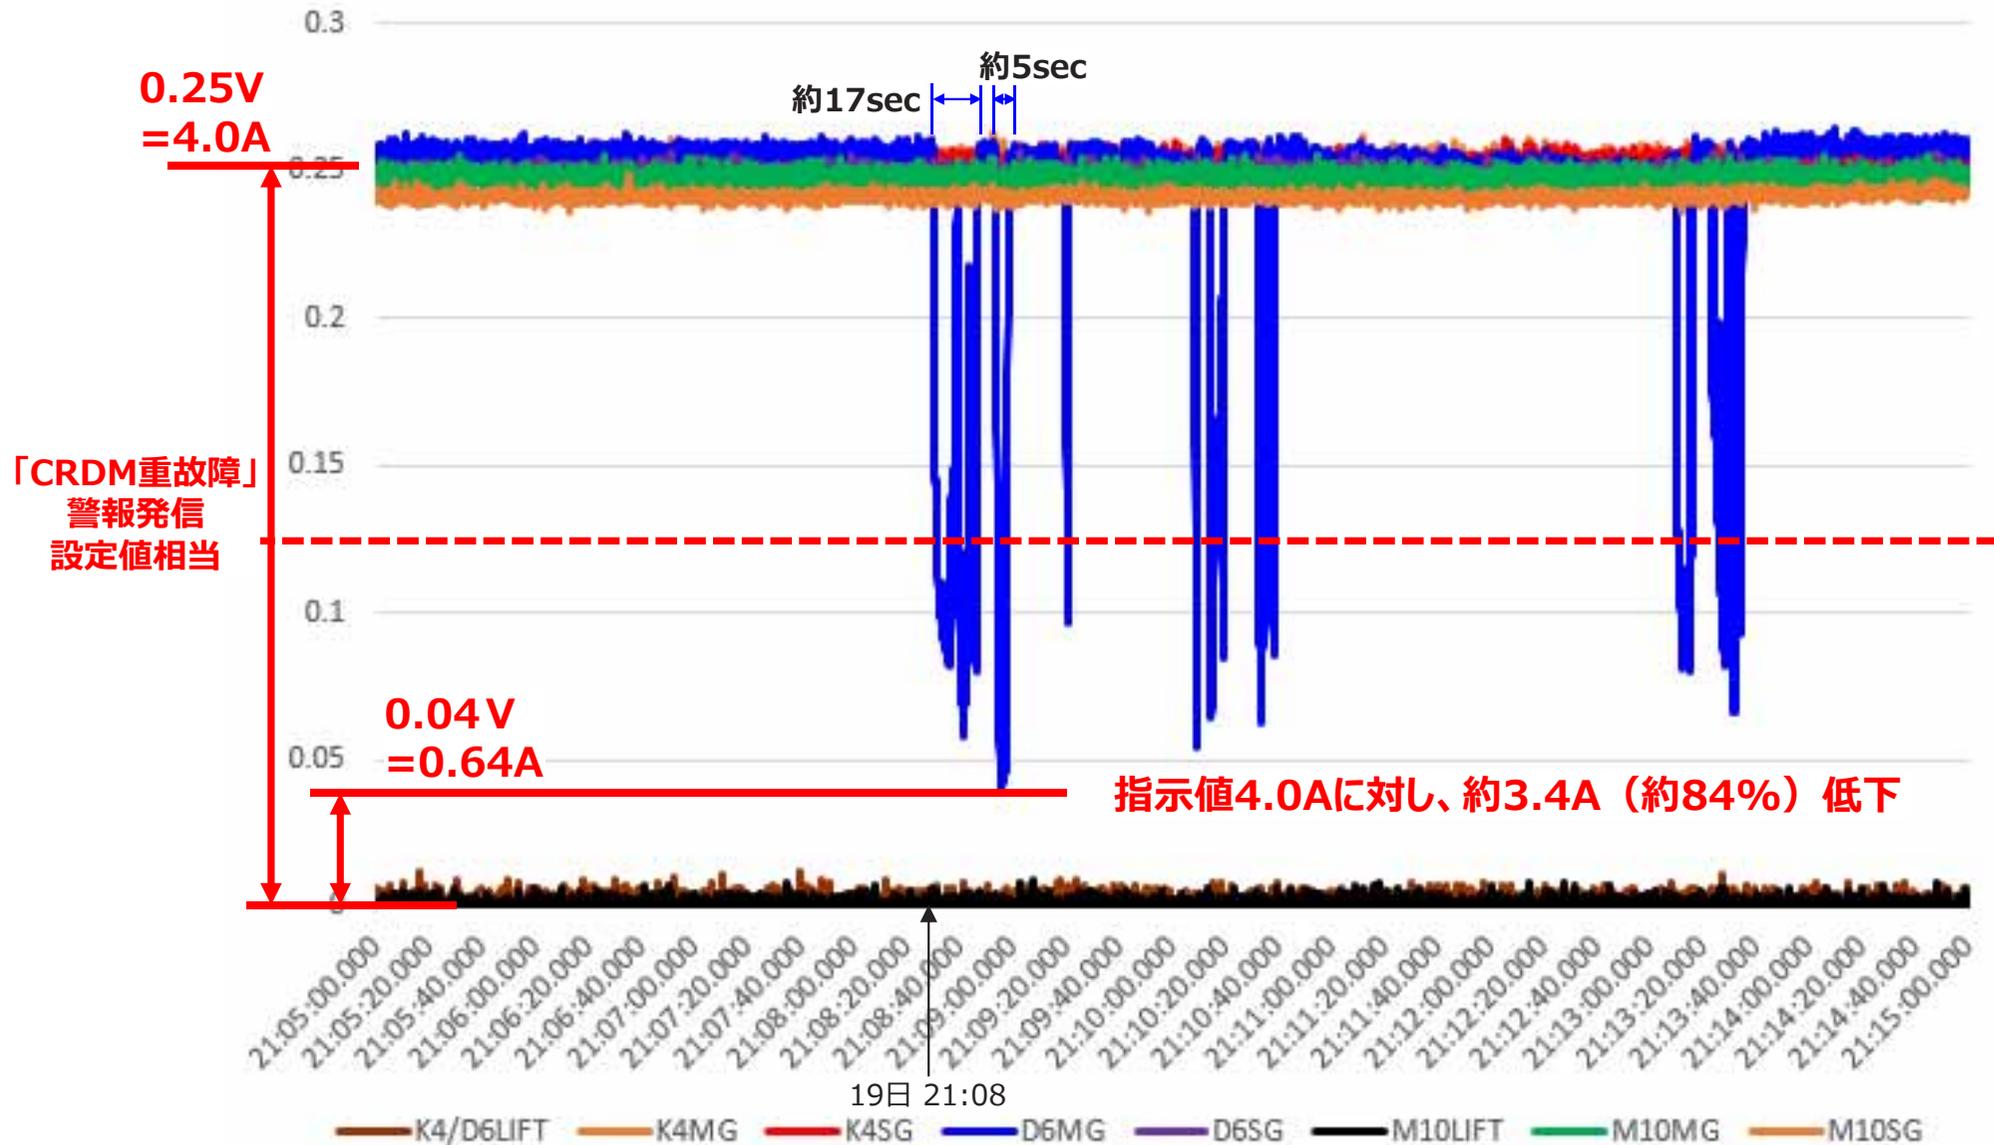
- 2月19日～20日の間で確認されたD 6 制御棒MGコイル電流低下
 - 「CRDM重故障」警報の発信（設定値：電流2A以下）に相当する電流低下が確認された。
