## 関西電力株式会社からの高浜発電所 4 号機 原子炉自動停止に係る報告に対する評価

令和 5 年 3 月 2 2 日  
原 子 力 規 制 庁

本議題は、令和 5 年 1 月 3 0 日に発生した関西電力株式会社（以下「関西電力」という。）高浜発電所 4 号機の原子炉自動停止について、関西電力から提出された報告書に関して、原子力規制庁による原因と対策の評価の了承を諮るとともに、原子力規制検査結果及び I N E S 評価について報告するものである。

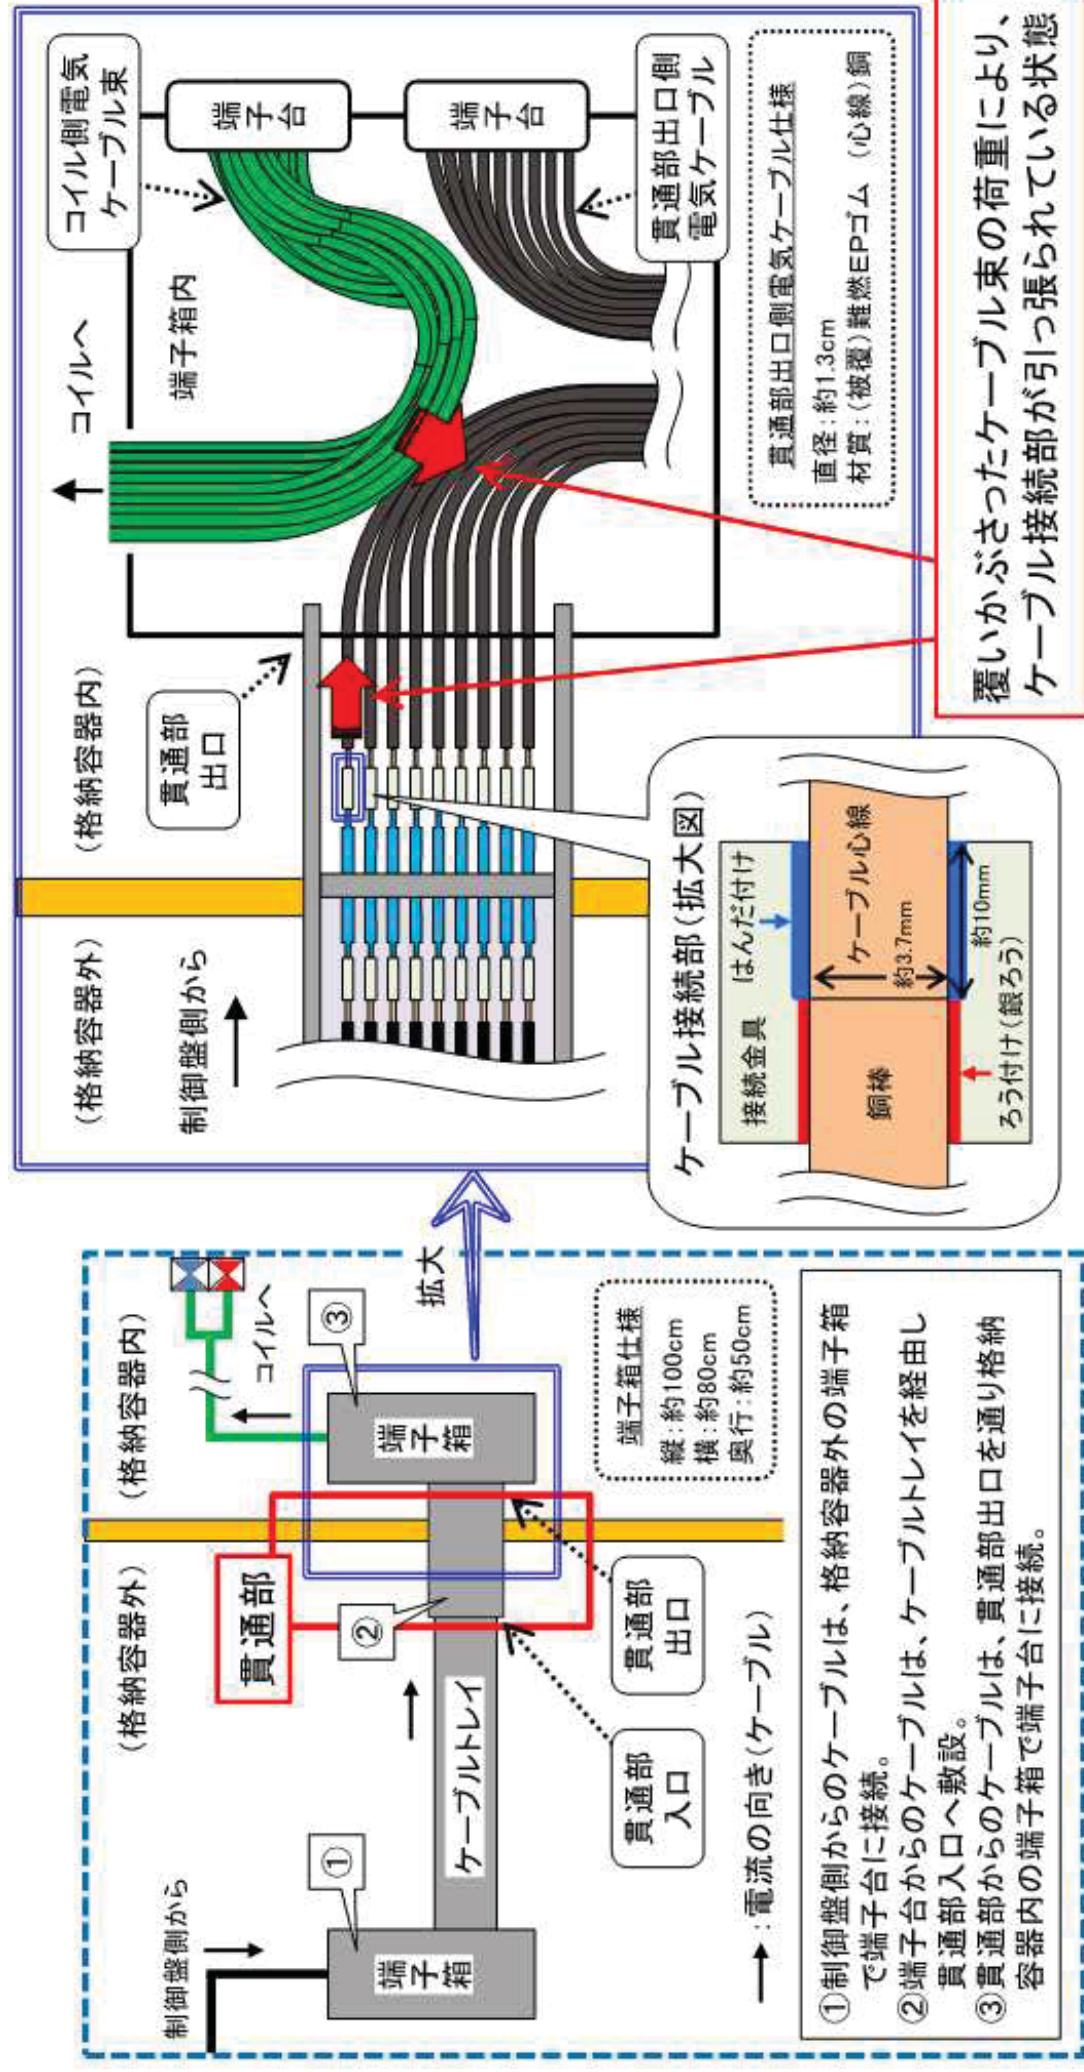
貫通部の端子箱間イメーシブ(横面図)

これらのケーブルを布設している原子炉格納容器貫通部内側の端子箱では、コイル行きのケーブルの余長が他の原子炉格納容器貫通部のケーブルよりも長く、狭隘な端子箱の内部であることもあり、貫通部を出た直後のケーブル上にコイル行きケーブルが覆いかぶさった状態で施工されていた。なお、覆いかぶさったケーブルを持ち上げたところ、制御棒M10のSGコイル及び制御棒K4のSGコイルの電流値の変動が認められた。

また、電気ケーブルの接触不良は、原子炉格納容器貫通部出口と端子台の間において、貫通部出口側電気ケーブルに、コイル側電気ケーブルが覆いかぶさっていたことにより、原子炉格納容器貫通部内から引き抜かれる方向に力が働いたためと推定した。

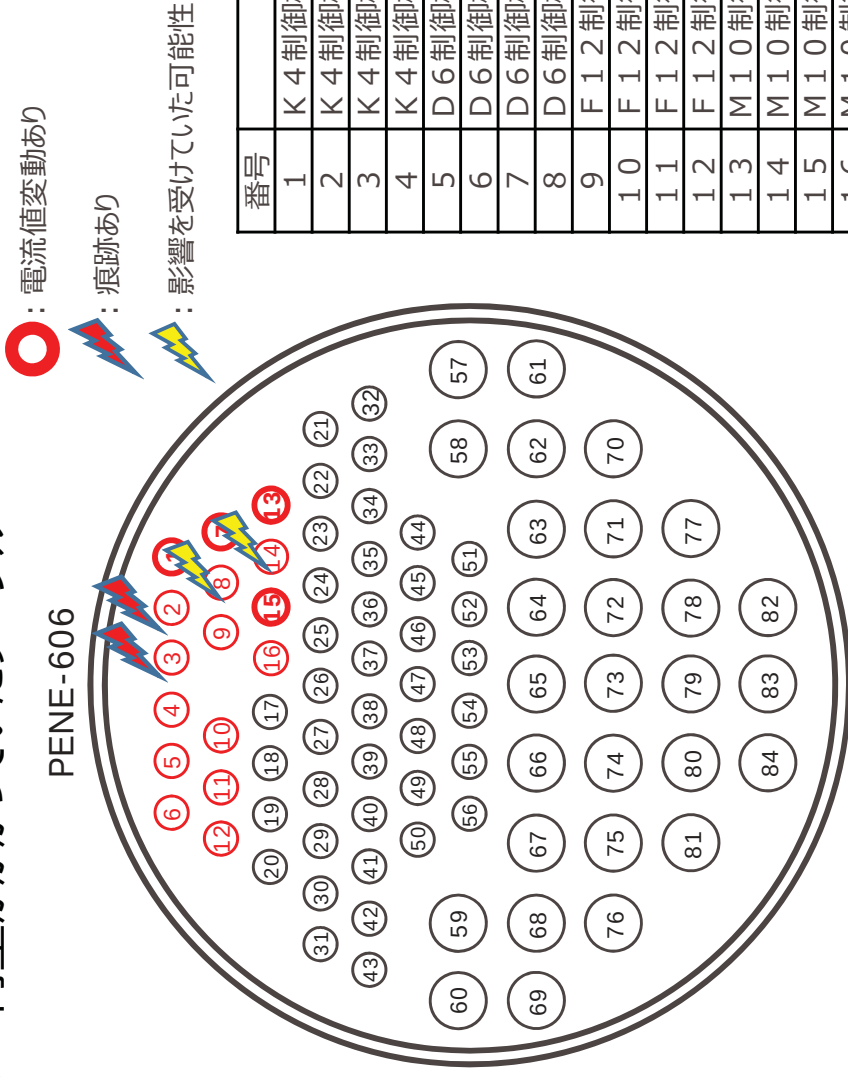
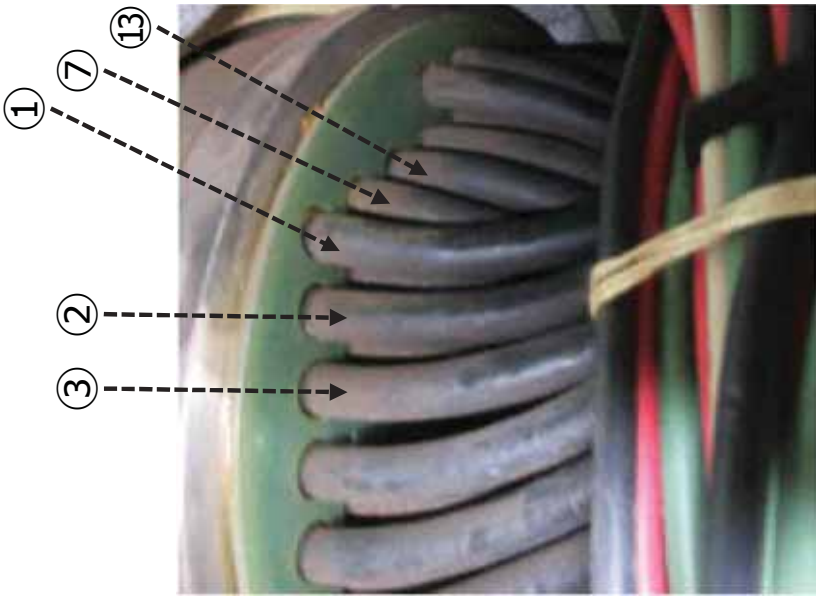
➤ 荷重がかかっていたケーブル

※原子炉格納容器内から見た図

✓ 荷重がかかっていたと考えられるケーブルは、以下のとおり。

- ・ 覆いかぶさったケーブルの荷重により接合部に接触不良を起こし、明らかな電流変動を確認した、以下の4本
  - ①K4-SG(+)、⑦D6-MG(+)、⑩M10-SG(+)、⑮M10-MG(+)
- ・ 加えて、当該ペネの最上部にあり、覆いかぶさったケーブルの痕跡が残る、以下の2本
  - ②K4-SG-、③K4-MG+
- ・ 加えて、上記6本の間にあり、荷重による影響を受けていたと思われる以下のケーブル2本
  - ⑧D6-MG-、⑭M10-SG-
- ✓ 荷重がかかっていたと考えられるケーブル8本を含むD 6、M 1 0 およびK 4 の 3 本の制御棒の駆動に関連するケーブルを対象とする。

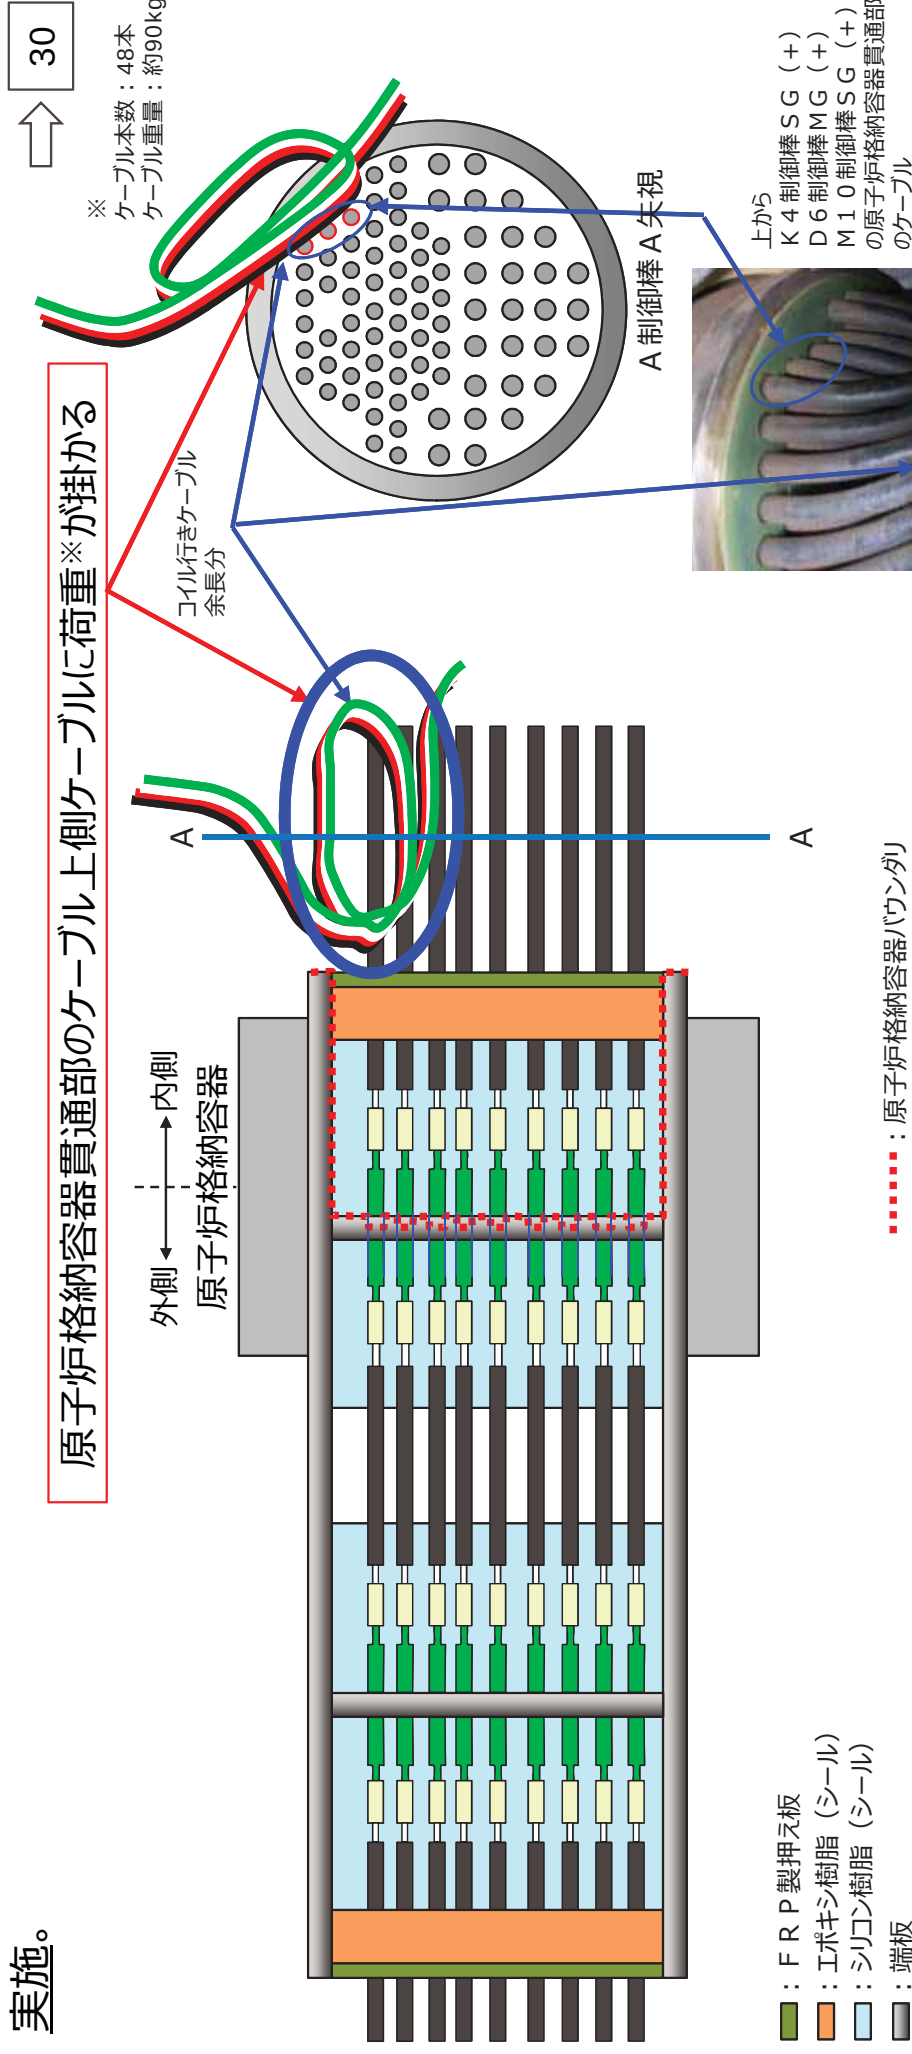
## 2. 原因調査（原子炉格納容器貫通部の端子箱～端子箱の間の詳細確認（1／2））

- 2月28日、原子炉格納容器内において、原子炉格納容器貫通部出口から端子台（端子箱内）間のケーブル上に、コイル行きケーブルの余長分が束なった状態で覆いかぶさっていることを確認した。
- D6制御棒MGコイル、M10制御棒SGコイル、K4制御棒SGコイルのケーブルは、原子炉格納容器貫通部の上方に纏まって布設され、束ねたケーブルが覆いかぶさっており荷重を受けやすい状況であった。
- また、覆いかぶさったケーブルを持ち上げたところ、目視にてM10制御棒SGコイル、K4制御棒SGコイルに電流変動を確認した。
- そのため、原子炉格納容器貫通部のケーブル（原子炉格納容器内）を揺らしながら当該ケーブルの導体抵抗測定を実施。

原子炉格納容器貫通部出口の端子台（端子箱内）の間のケーブル上にコイル行きケーブルの余長分が覆いかぶさる形でケーブルに荷重が掛かる状況であった。

- ・制御棒3本のケーブルについては、他の原子炉格納容器貫通部にある予備のケーブルを使用する新たなルートに変更する。予備のケーブルを使用する際は、健全性を確認した上で接続する。
- ・原子炉格納容器貫通部のケーブルについては、覆いかぶさっていたケーブルの不要な余長を切断し、再整線する。

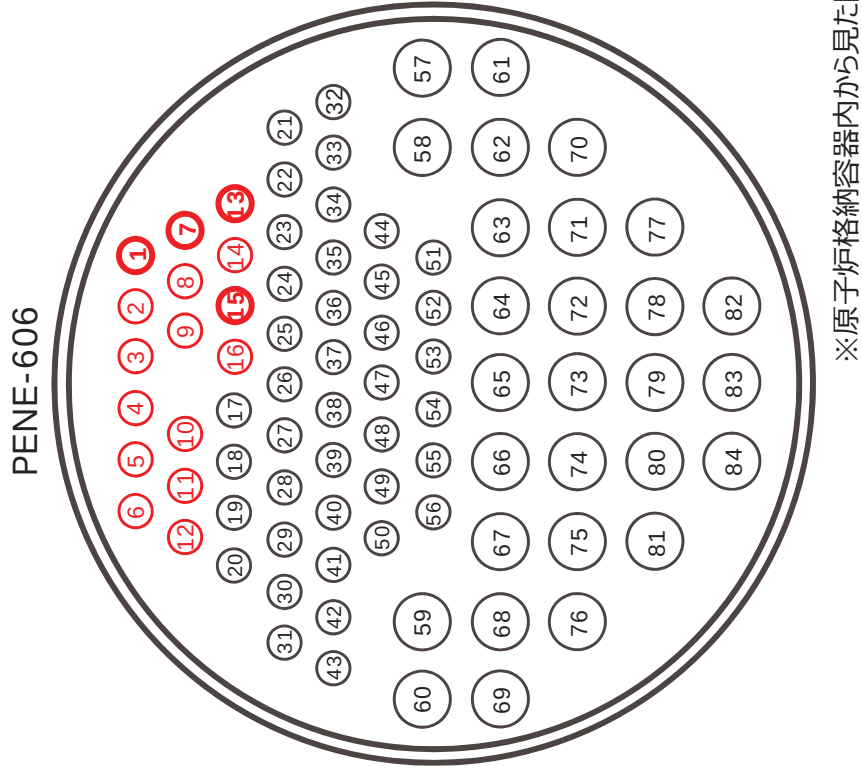
➤ ケーブルを揺らしながらの抵抗値測定結果

- ✓ K 4 制御棒、D 6 制御棒、M 1 0 制御棒の回路について、導体抵抗値が変動することや高くなっていることを確認した。
- ✓ 上記より、原子炉格納容器貫通部出口から原子炉格納容器内側の端子台の間でケーブルが導通不良を起こしているものと推定した。
- ✓ なお、2 B D 盤以外のパワーキャビネットの制御棒も含め上記以外の制御棒 4 5 本のコイル電流については、パワーキャビネットに計測器を接続し、連続監視を実施しているが、有意な電流変動※は確認されていない。

※：電流値が約 5 %（約 0.3 A）以上変動した場合に、電流波形を記録するように設定しているが、3 月 1 日現在において、電流波形は記録されていない。

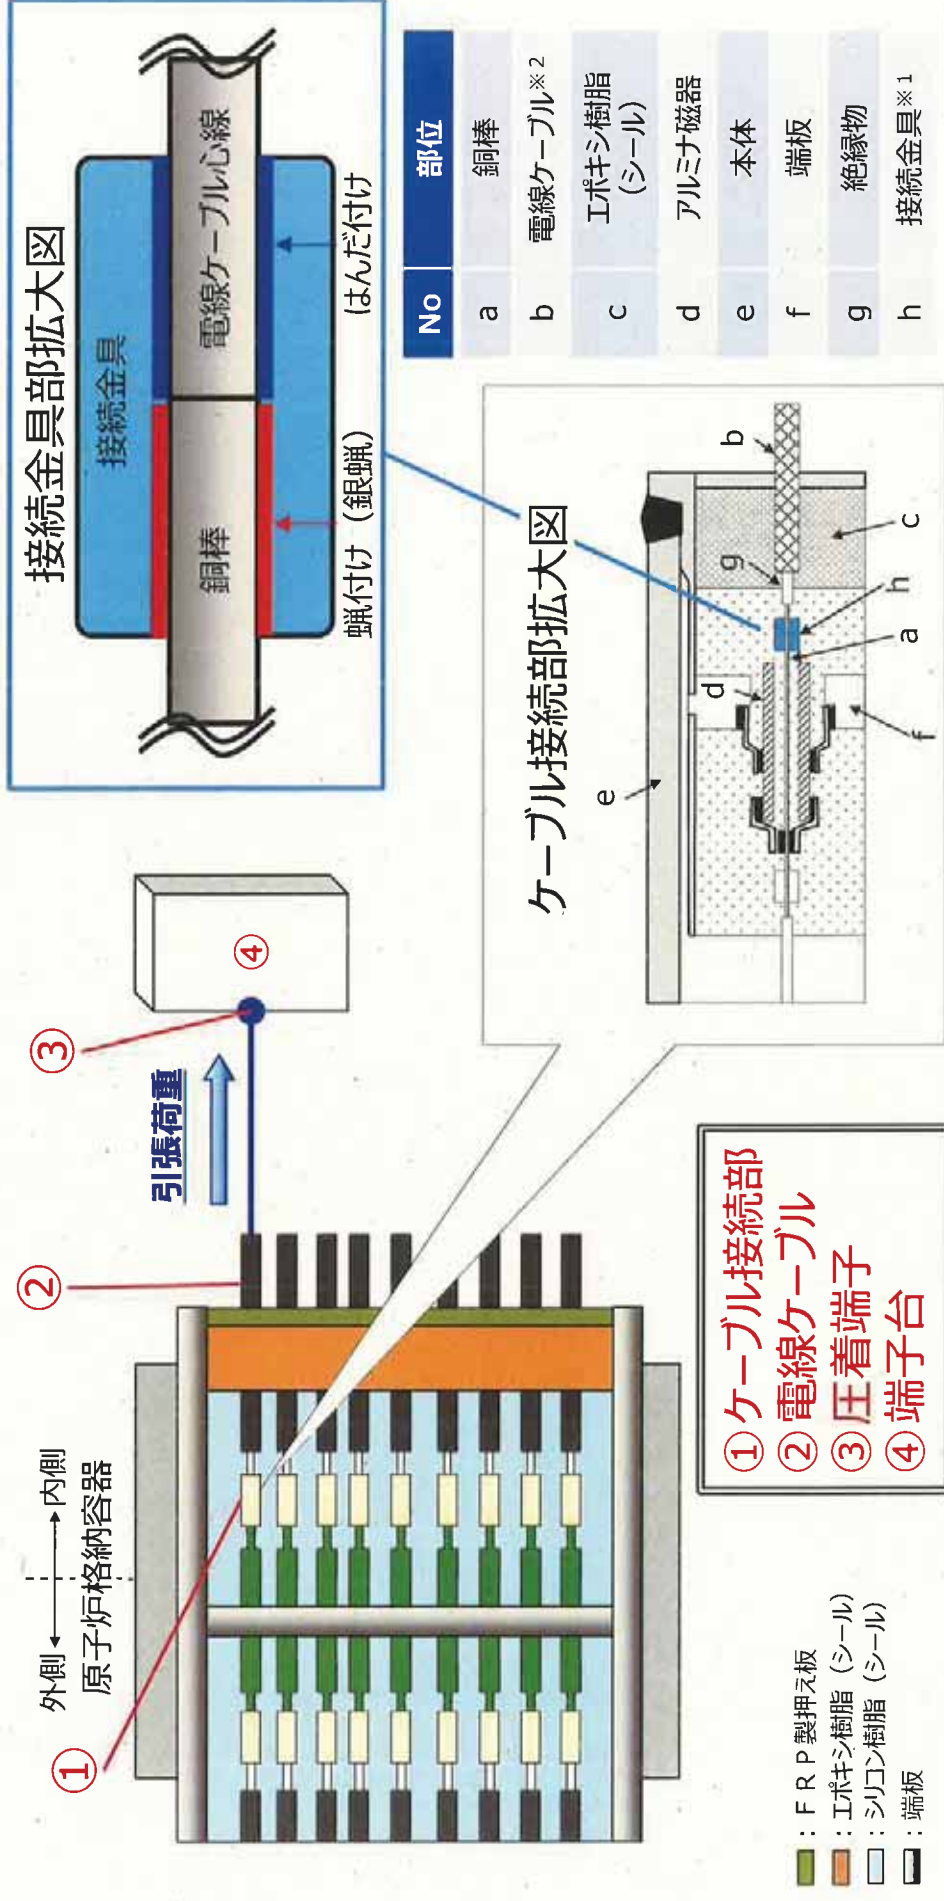
## 2. 原因調査 (原子炉格納容器貫通部のケーブル抵抗値増加のメカニズム (1/2))

このため、これら3本のケーブル（D6、M10、K4）を布設している原子炉格納容器貫通部では、施工時のケーブル処理にてケーブル本体の自重（約100N）に加え、ケーブルが覆いかぶさったことによる荷重（約900N）が重畳し、通常設計として想定していない引張力（約1000N）が作用したことから、貫通部内にあるケーブルの接続金具のはんだ付けが剥離した可能性がある。これにより、通常は一定面積で接触している接続部が点接触状態となり、導通不良により電流が低下し、また、接触状態が変化して導体抵抗が増減し、電流低下が解消・再発する可能性があるかと推定した。

- ✓ 抵抗値の増加を計測した原子炉格納容器貫通部周辺部は、下図の①～④で構成されるが、現地調査にて③、④の健全性は確認済みである。また、ケーブル(②)の強度を考えると、不具合が生じていると考えられるのは原子炉格納容器貫通部内部の接続金具(①)と特定した。
- ✓ ケーブル(②)に過大な荷重 (ケーブル自重：100N + 外部ケーブルの積載重量：900N = 約1000N) が作用することで、引張荷重が作用し接続金具(①)のはんだ付け部に不具合が生じる可能性が考えられる。

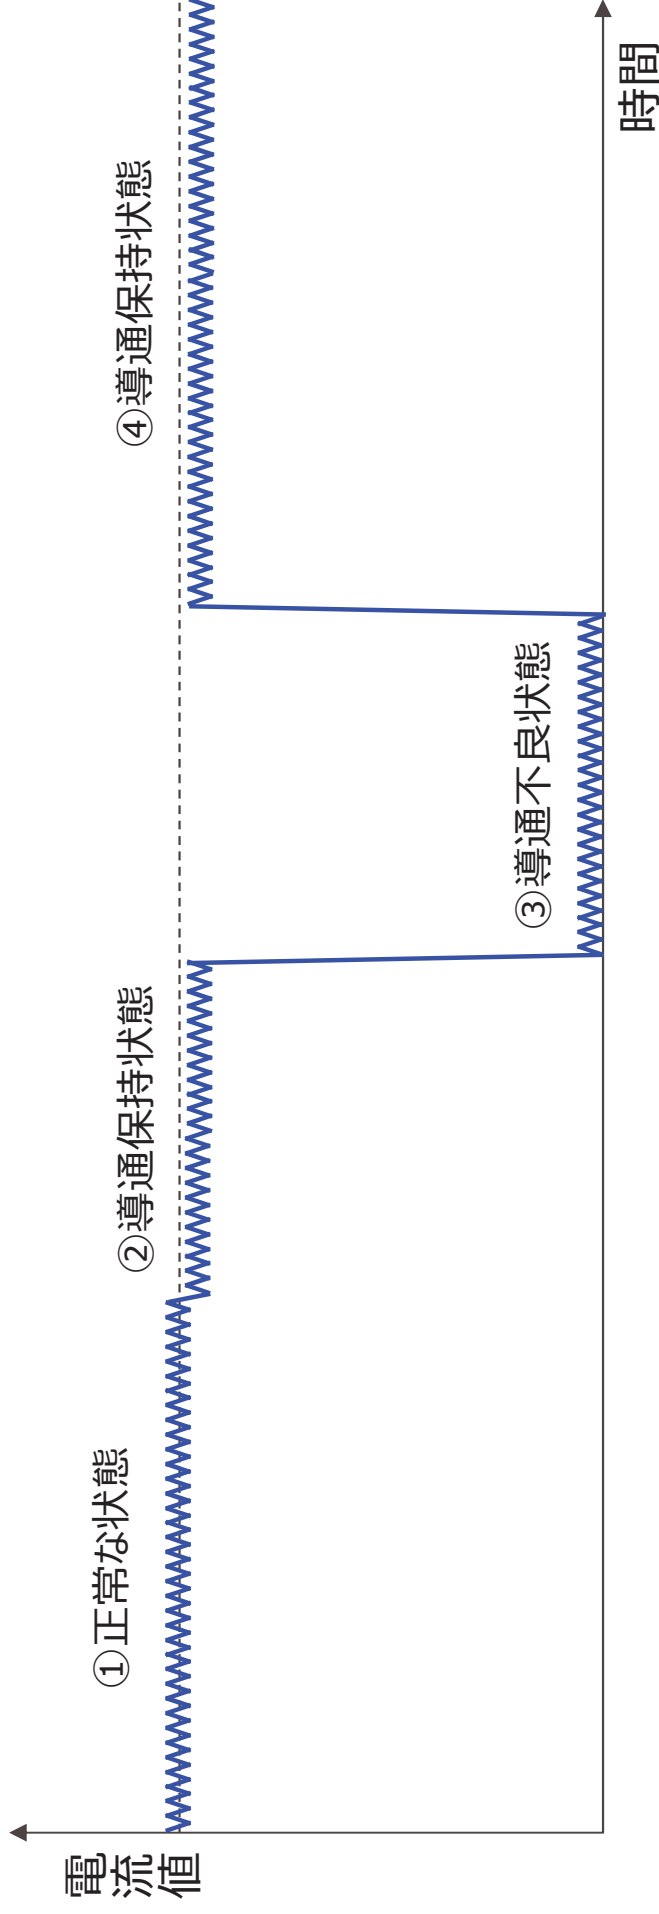
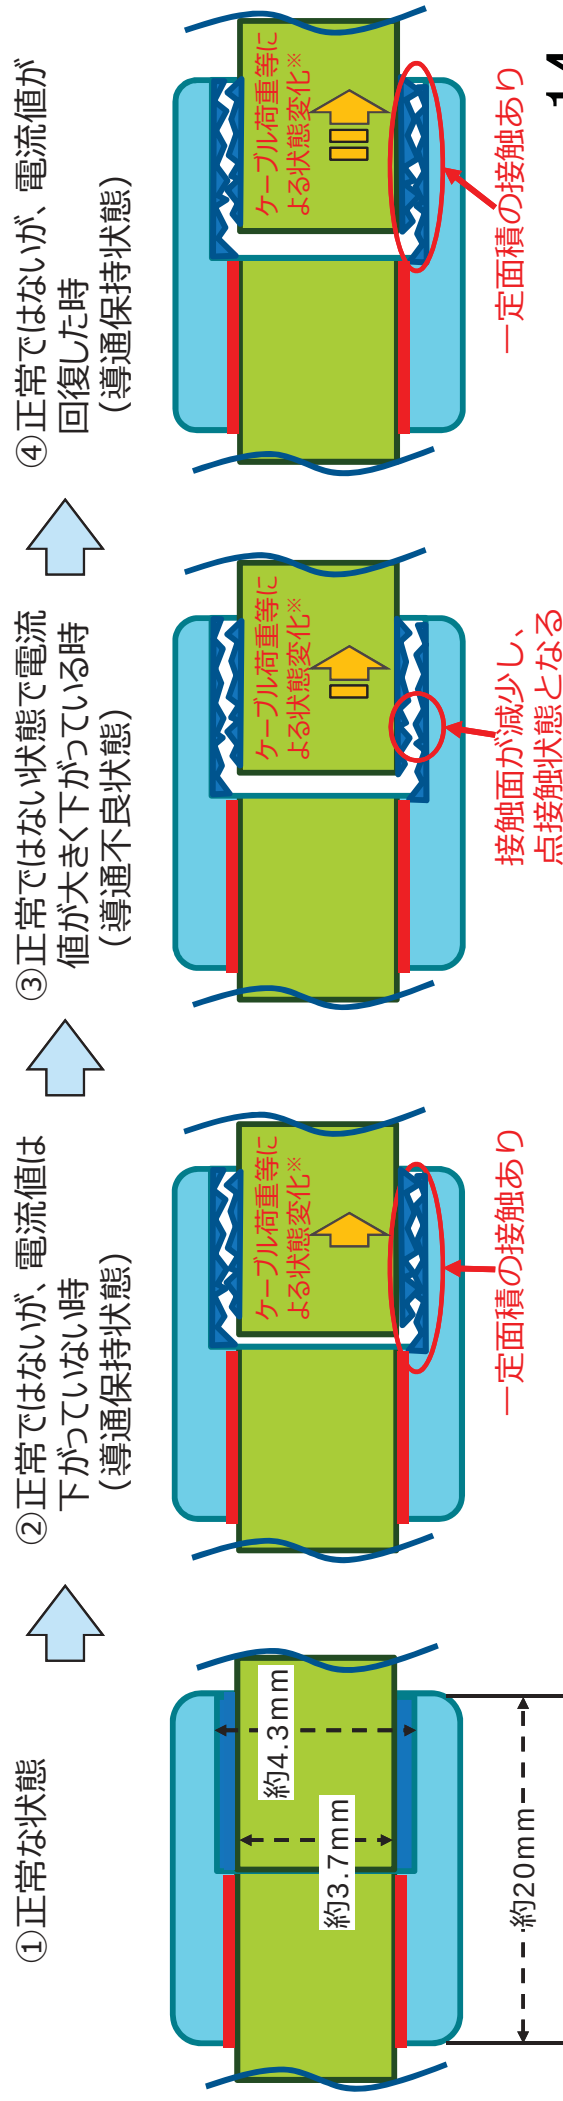
## 2. 原因調査（原子炉格納容器貫通部のケーブル抵抗値増加のメカニズム（2／2））

※：ポッティング材により大きく動くものではない
