美浜発電所3号機 配管肉厚測定結果表
(次回定期検査での余寿命評価結果が5年未満の箇所一覧)

ユニット:美浜発電所3号機

美浜発電所3号機 第21回定期検査時における2次系配管肉厚測定結果

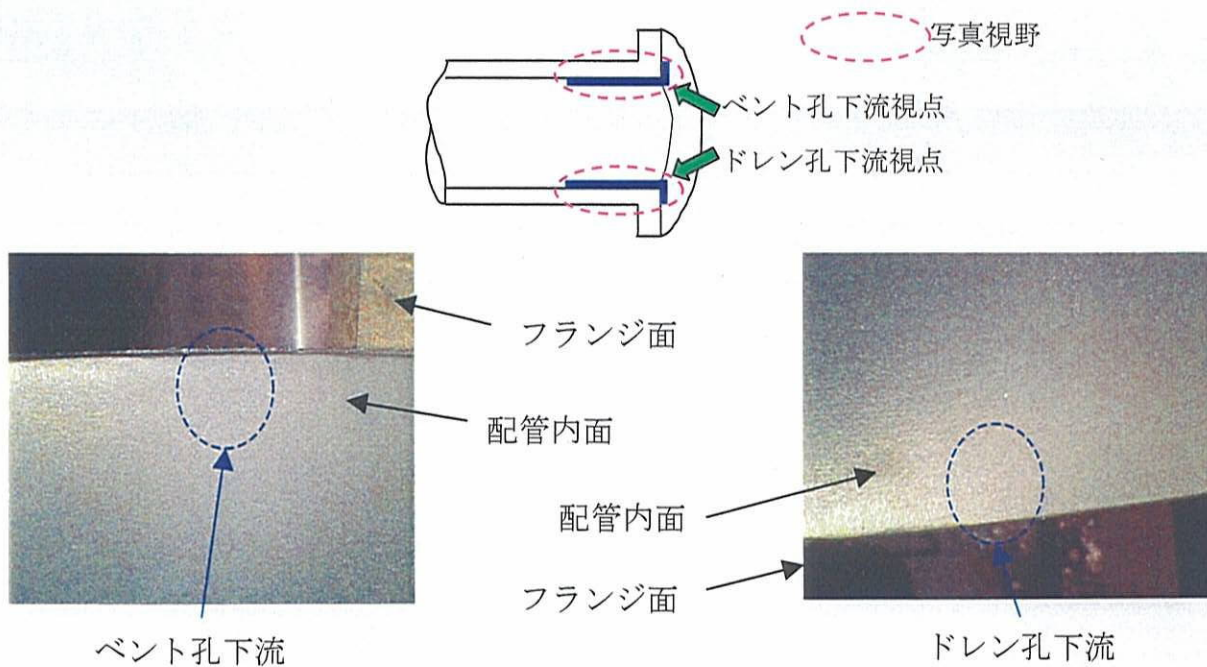
(b) SGブローダウン水復水器回収ライン
流量(3FE-1526)オリフィス (代表例)

美浜3号機 復水配管破損事故に関する調査にて、オリフィスベント孔下流直近部において減肉が確認されたことから、ベント・ドレン孔を有するオリフィス下流直近部およびベント・ドレン孔の有無が不明確であったオリフィス下流直近部全17箇所（図1参照）のうち、9箇所（既に取り替を予定しているオリフィス下流部8箇所を除く）についてファイバースコープ等を用いた内部点検（VT）を行い、有意な減肉がないことを確認した（図2参照）。なお、取替対象の部位6箇所（事故調査委員会による調査箇所2箇所を除く。）についても知見拡充のためのVT等を行うこととする。

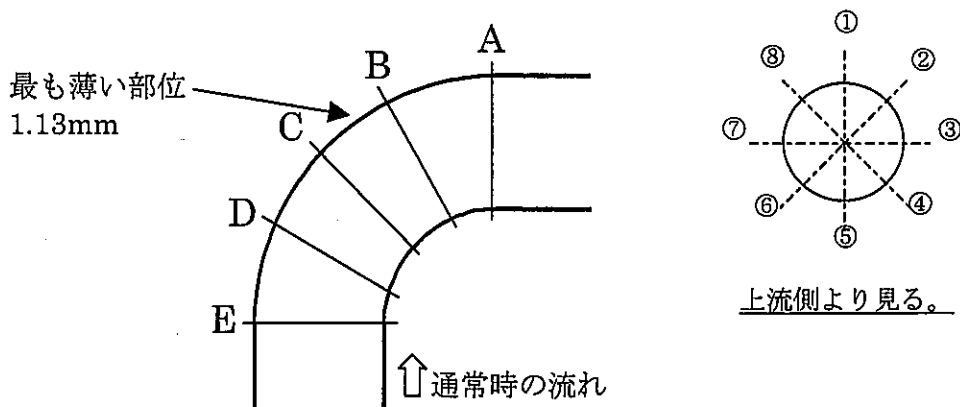
図2 肉厚測定結果

ポイントマイクロメータによる肉厚測定の最小値はエルボの背側にあり、超音波探傷による肉厚測定での最小位置の近傍で 1.13mm であり、超音波探傷による肉厚測定値 1.2mm をやや下回っていた。

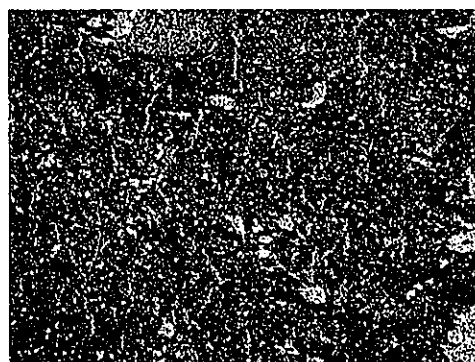
図3 最小位置近傍の内表面

配管内面は黒色のスケールに覆われており、X線回折の結果、マグネタイト (Fe_3O_4) であることを確認した。減肉部は凹凸の大きい不均一な模様を示し、エロージョン・コロージョンによるものと思われた。なお、凹凸の表面は平滑であり、エロージョンの兆候は見られなかった。

減肉部の表面は大きく凹凸しており、マグネタイトに覆われており、エロージョン・コロージョンの特徴を示している。

タービンランド蒸気管は起動時、タービンランドに乾き蒸気を供給するため、この条件を用いて減肉の発生はないものとしていたが、運転中はタービンランドから湿り蒸気の流れがあることが判明している。したがって、当該部の減肉はエロージョン・コロージョンによるものと考えられる。

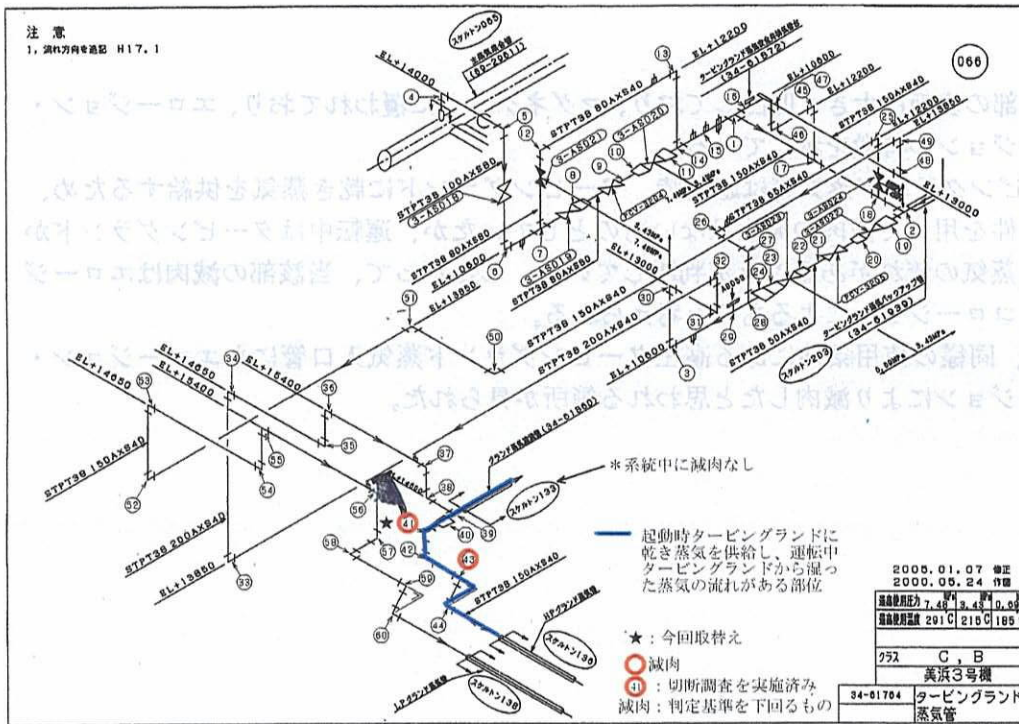
図4 タービングランド蒸気管 (スケルトン番号 66) の減肉位置

タービンランド蒸気管の系統を調査したところ、起動時にタービンランドに乾き蒸気を供給し、運転中はタービンランドから湿り蒸気の流れがある部分に、減肉が見られる (判定基準厚さを下回る) 箇所が他に1箇所あった (図4参照)。

また、タービンランド蒸気管とタービンランドの間に位置し、起動時にタービンランドに乾き蒸気を供給し、運転中はタービンランドから湿り蒸気の流れがある高圧タービンランド蒸気入口管にも減肉箇所が7箇所あり、同様の事象による減肉と考えられる (図5参照)。なお、余寿命の長いタービンランド蒸気管の1箇所を除き、8箇所の減肉箇所を取り替えることとした。

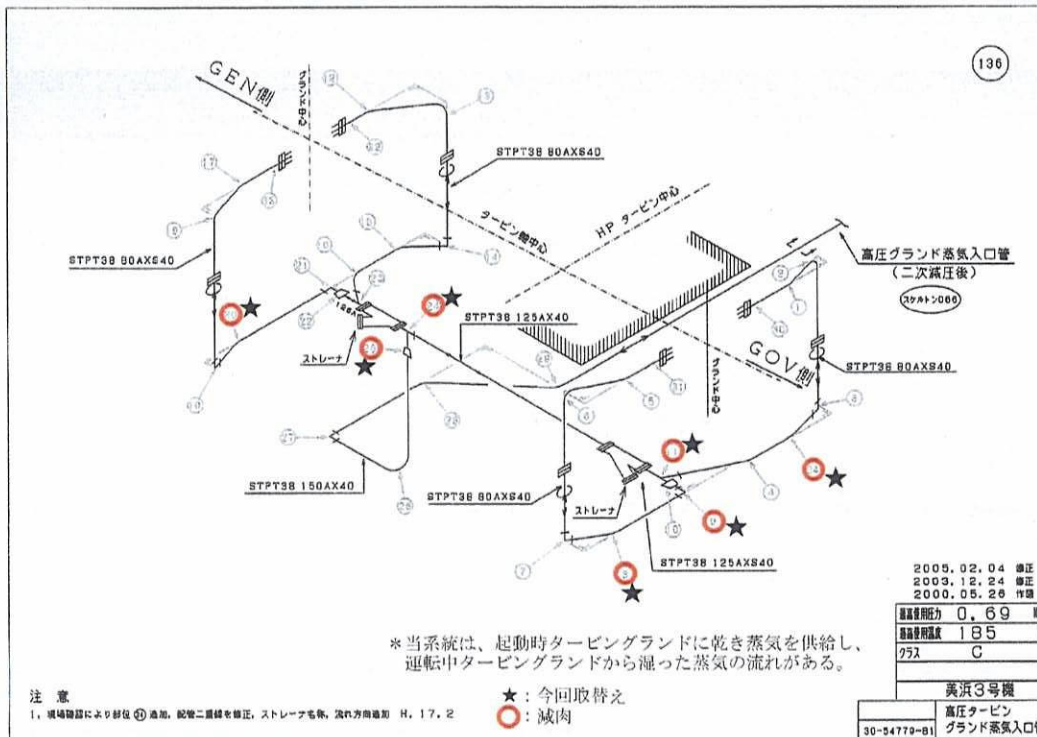
図5 高圧タービングランド蒸気入口管 (スケルトン番号 136) の減肉位置

また、同様の使用条件にある高圧タービンランド蒸気入口管にもエロージョン・コロージョンにより減肉したと思われる箇所が見られた。

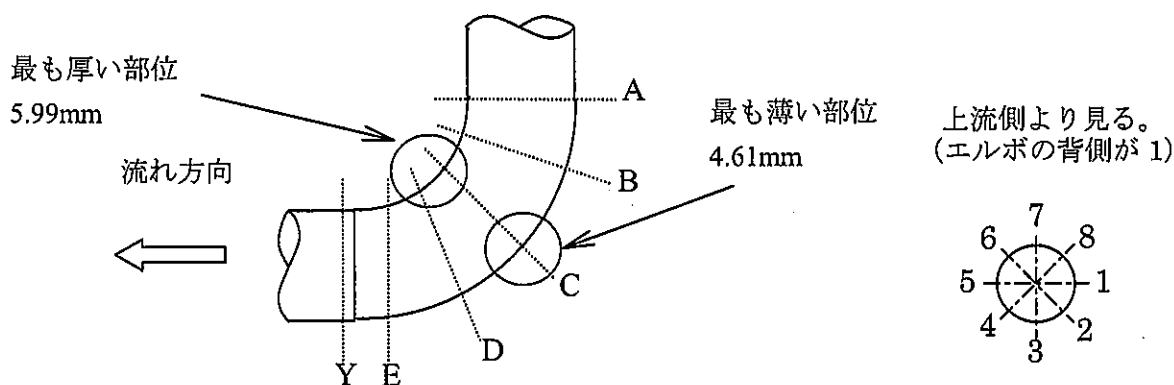
図2 空気抜管90°エルボ 測定結果

ポイントマイクロメータによる肉厚測定の最小値は、超音波探傷による肉厚測定での最小位置（エルボの背側）の近傍で4.61mmであり、超音波探傷による肉厚測定値4.6mmとほぼ一致していた。なお、最小位置の近傍以外は最小管厚を満足していた。

内表面にはエロージョン・コロージョンのような減肉の兆候はないことを確認した。端部では全周にわたり最小管厚を上回る肉厚があること、及び測定最小値が得られた場所は背側（加工時に延ばされる側）であり、腹側（加工時に圧縮される側）は逆に厚くなっていたことから、エルボ製作に伴うものと考えられる。

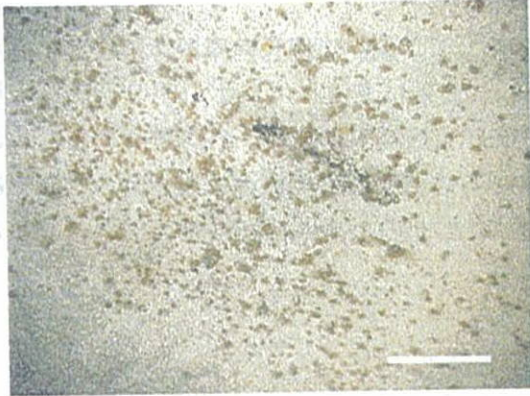
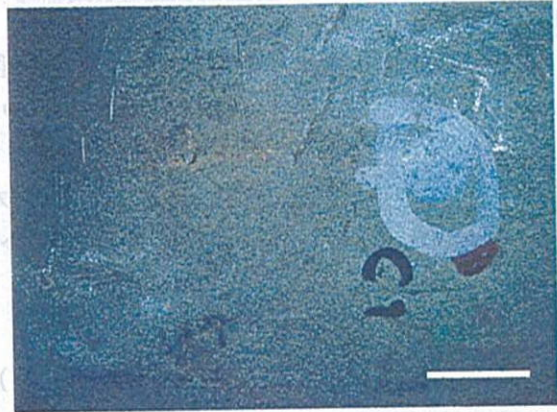
図3 空気抜管90°エルボ内外表面状況 (最小位置近傍)

外面と同様の表面状態であり、腐食による異常な減肉の兆候は認められなかった。

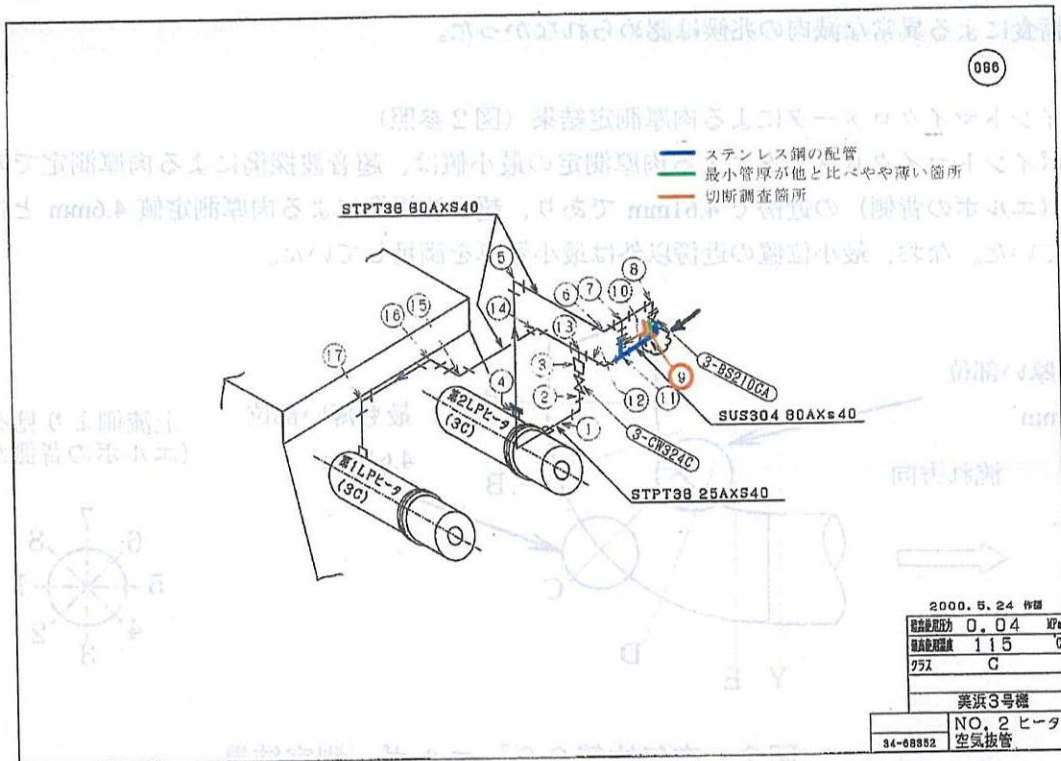
図4 第2 低圧給水加熱器空気抜系統 (番号 86)

第2 低圧給水加熱器空気抜管 (スケルトン番号 86) の系統のステンレス鋼の配管を調査したところ、当系統のステンレス配管使用箇所では最小管厚を下回った箇所は当該箇所のみであった (図4 参照)。

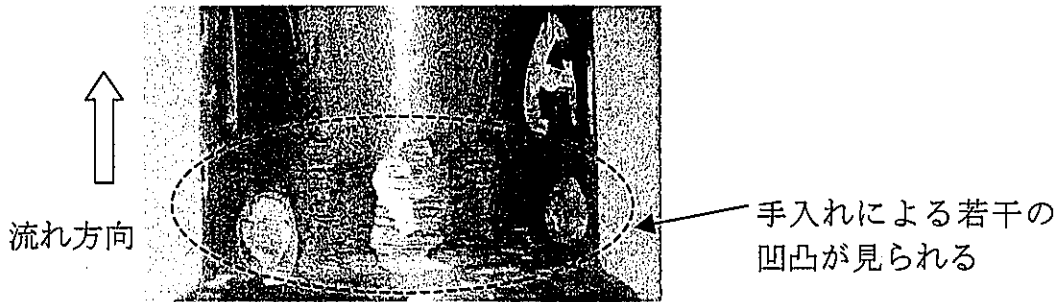
図5 オリフィス出口直管短部 外観

接続端部に若干の手入れの跡（図5）は見られたが、腐食による異常な減肉の兆候は認められなかった。

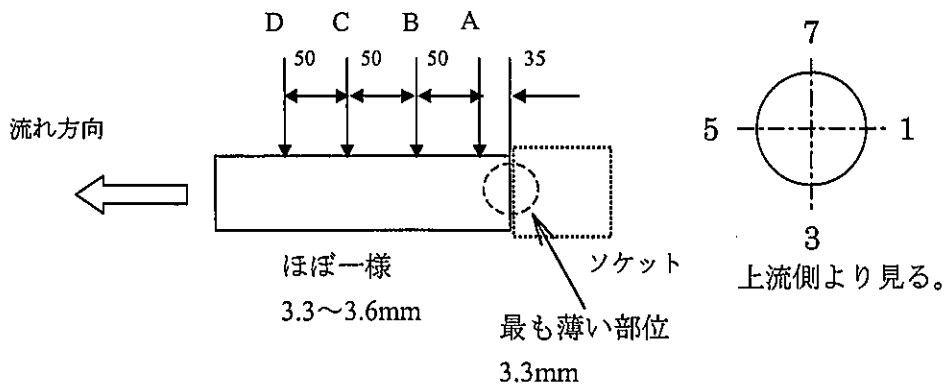
図6 オリフィス出口直管 測定結果

ポイントマイクロメータによる肉厚測定の最小値は 3.30mm であり、超音波探傷による肉厚測定値 3.0mm をやや上回った。また、ほぼ一様に最小管厚に近い値 (3.3~3.6mm) であった。なお、当該箇所は 2003 年に測定された際は 3.4mm であり、周辺部位の肉厚は 3.4~3.5mm と測定されている。

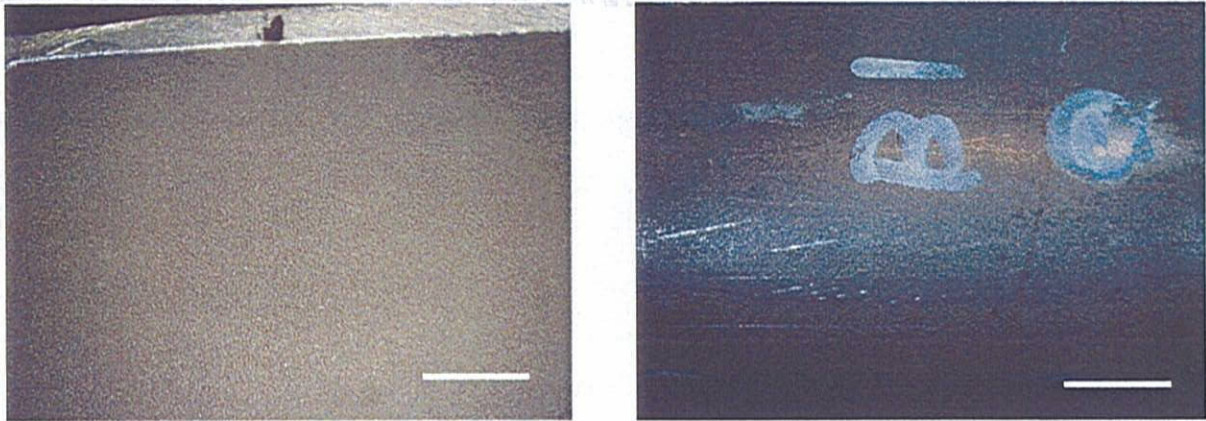
図7 オリフィス出口直管 内外表面状況

外面と同様の表面状態であり、腐食による異常な減肉の兆候は認められなかった。

内表面にはエロージョン・コロージョンのような減肉の兆候は認められなかった。配管肉厚はほぼ一様に最小管厚に近い値であり、同様の配管が数本見られたことから、最小管厚に近い肉厚の配管が使用されたと考えられる。

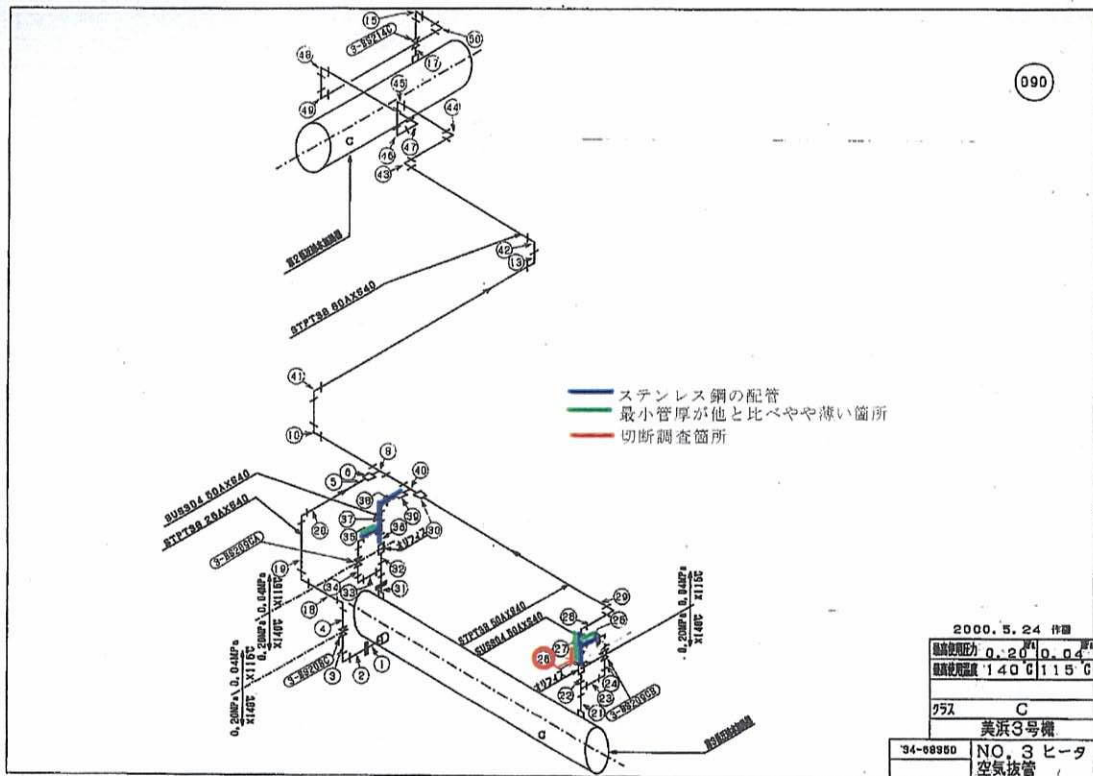
図8 第3低圧給水加熱器空気抜系統 (スケルトン番号90)

第3低圧給水加熱器空気抜管の系統のステンレス鋼を調査したところ、当系統のステンレス配管使用箇所では最小管厚を下回った箇所は当該箇所を含む4箇所であり (図8参照)、いずれもほぼ最小管厚に近い均一な肉厚 (3.4~3.6mm) であった。

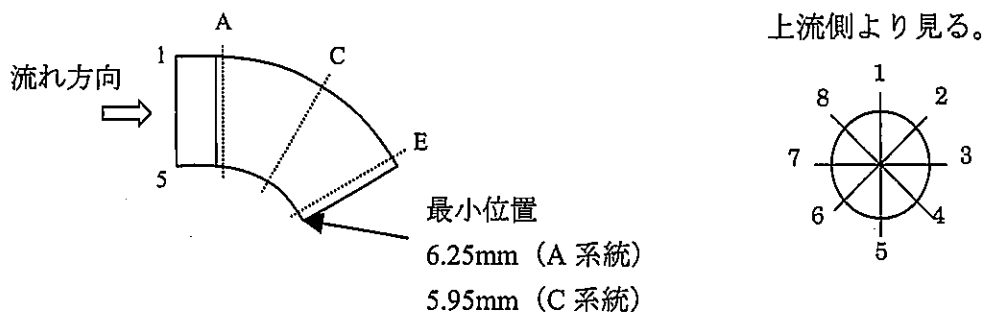
図2 マイクロメータによる測定結果

162-16 のポイントマイクロメータによる肉厚測定の最小値は、超音波探傷による肉厚測定での最小位置の近傍で6.25mmであり、超音波探傷による肉厚測定値6.4mmをやや下回った。

162-48 のポイントマイクロメータによる肉厚測定の最小値は、超音波探傷による肉厚測定での最小位置と同じく配管端部に近い位置で5.94mmであり、超音波探傷による肉厚測定値6.5mmをやや下回った。

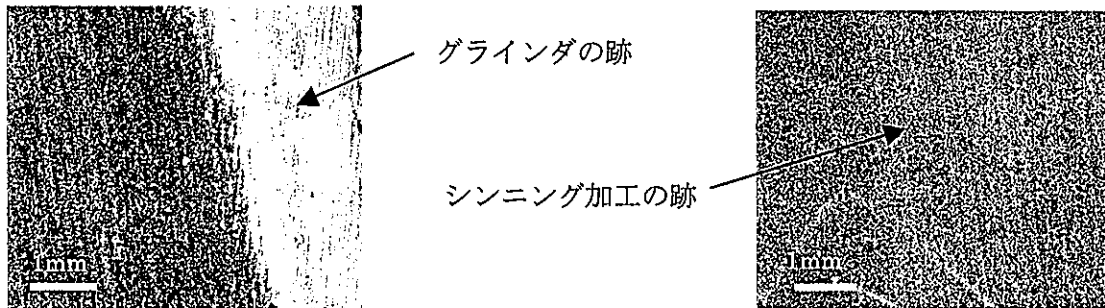
図3 スケール下の内表面 (最小位置付近)

内面は軽い打撃等で剥離可能なスケール (約 0.3mm) に覆われていた。スケール下の内表面は接続部付近にシンニング加工時の表面がそのまま認められ、減肉の兆候は見られなかった。

切断調査を行ったA、C系統およびB系統の相当箇所 (162-32) は第16回定期検査で取替を行っている。配管内表面にエロージョン等の兆候が見られないことから、当該箇所が計算必要厚さを下回った原因は、配管形状部の最小管厚 (8.5mm) と計算必要厚さ (6.6mm) にあまり差がなかったことに加え、曲がり部の狭隘な部分取替であったことにより、シンニング加工で肉厚が薄くなったことが考えられる。

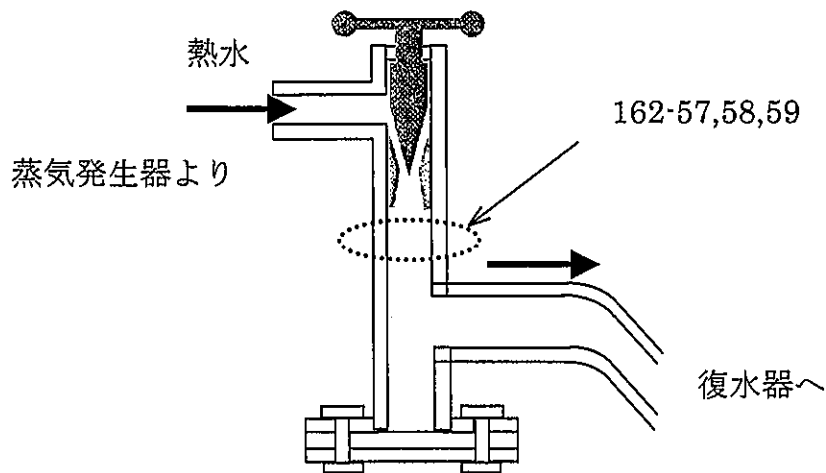
図6 高減圧部下流の点検箇所

検討対象は減圧により流体が加速される、流量調整弁出口付近の162-57,58,59である。点検結果は表2に示すとおり、第11回定検（平成3年）の初回計測以降、測定最小値の変動は僅かであり、配管肉厚は最小管厚以上であった。ただし、減肉の可能性を否定することはできないため、長期的に適宜検査を行い、減肉傾向を確認することが望ましいと考えられる。

以上の検討結果を総括すると、今回の調査ではステンレス鋼に明らかな減肉は認められなかったものの、減肉の可能性を否定することはできないため、長期的に適宜検査を行い、減肉傾向を確認することが望ましいと考えられる。
