1. 点検結果および対応

2. 点検により得られた知見の整理（管理指針の改善検討）

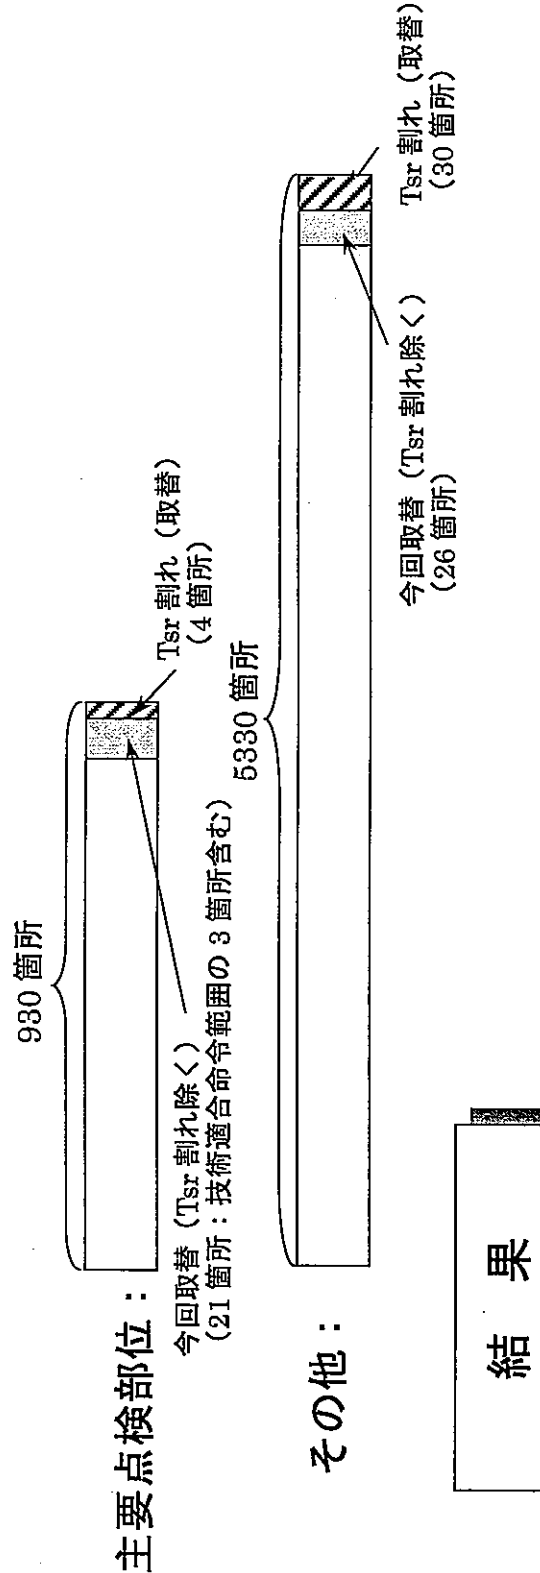
<点検結果と対応> ②、③

6260箇所について肉厚測定を実施し、全対象箇所の減肉傾向の有無を確認、適正な管理の下におくことができた。配管取替を実施し、対象箇所の健全性を確認、確保した。

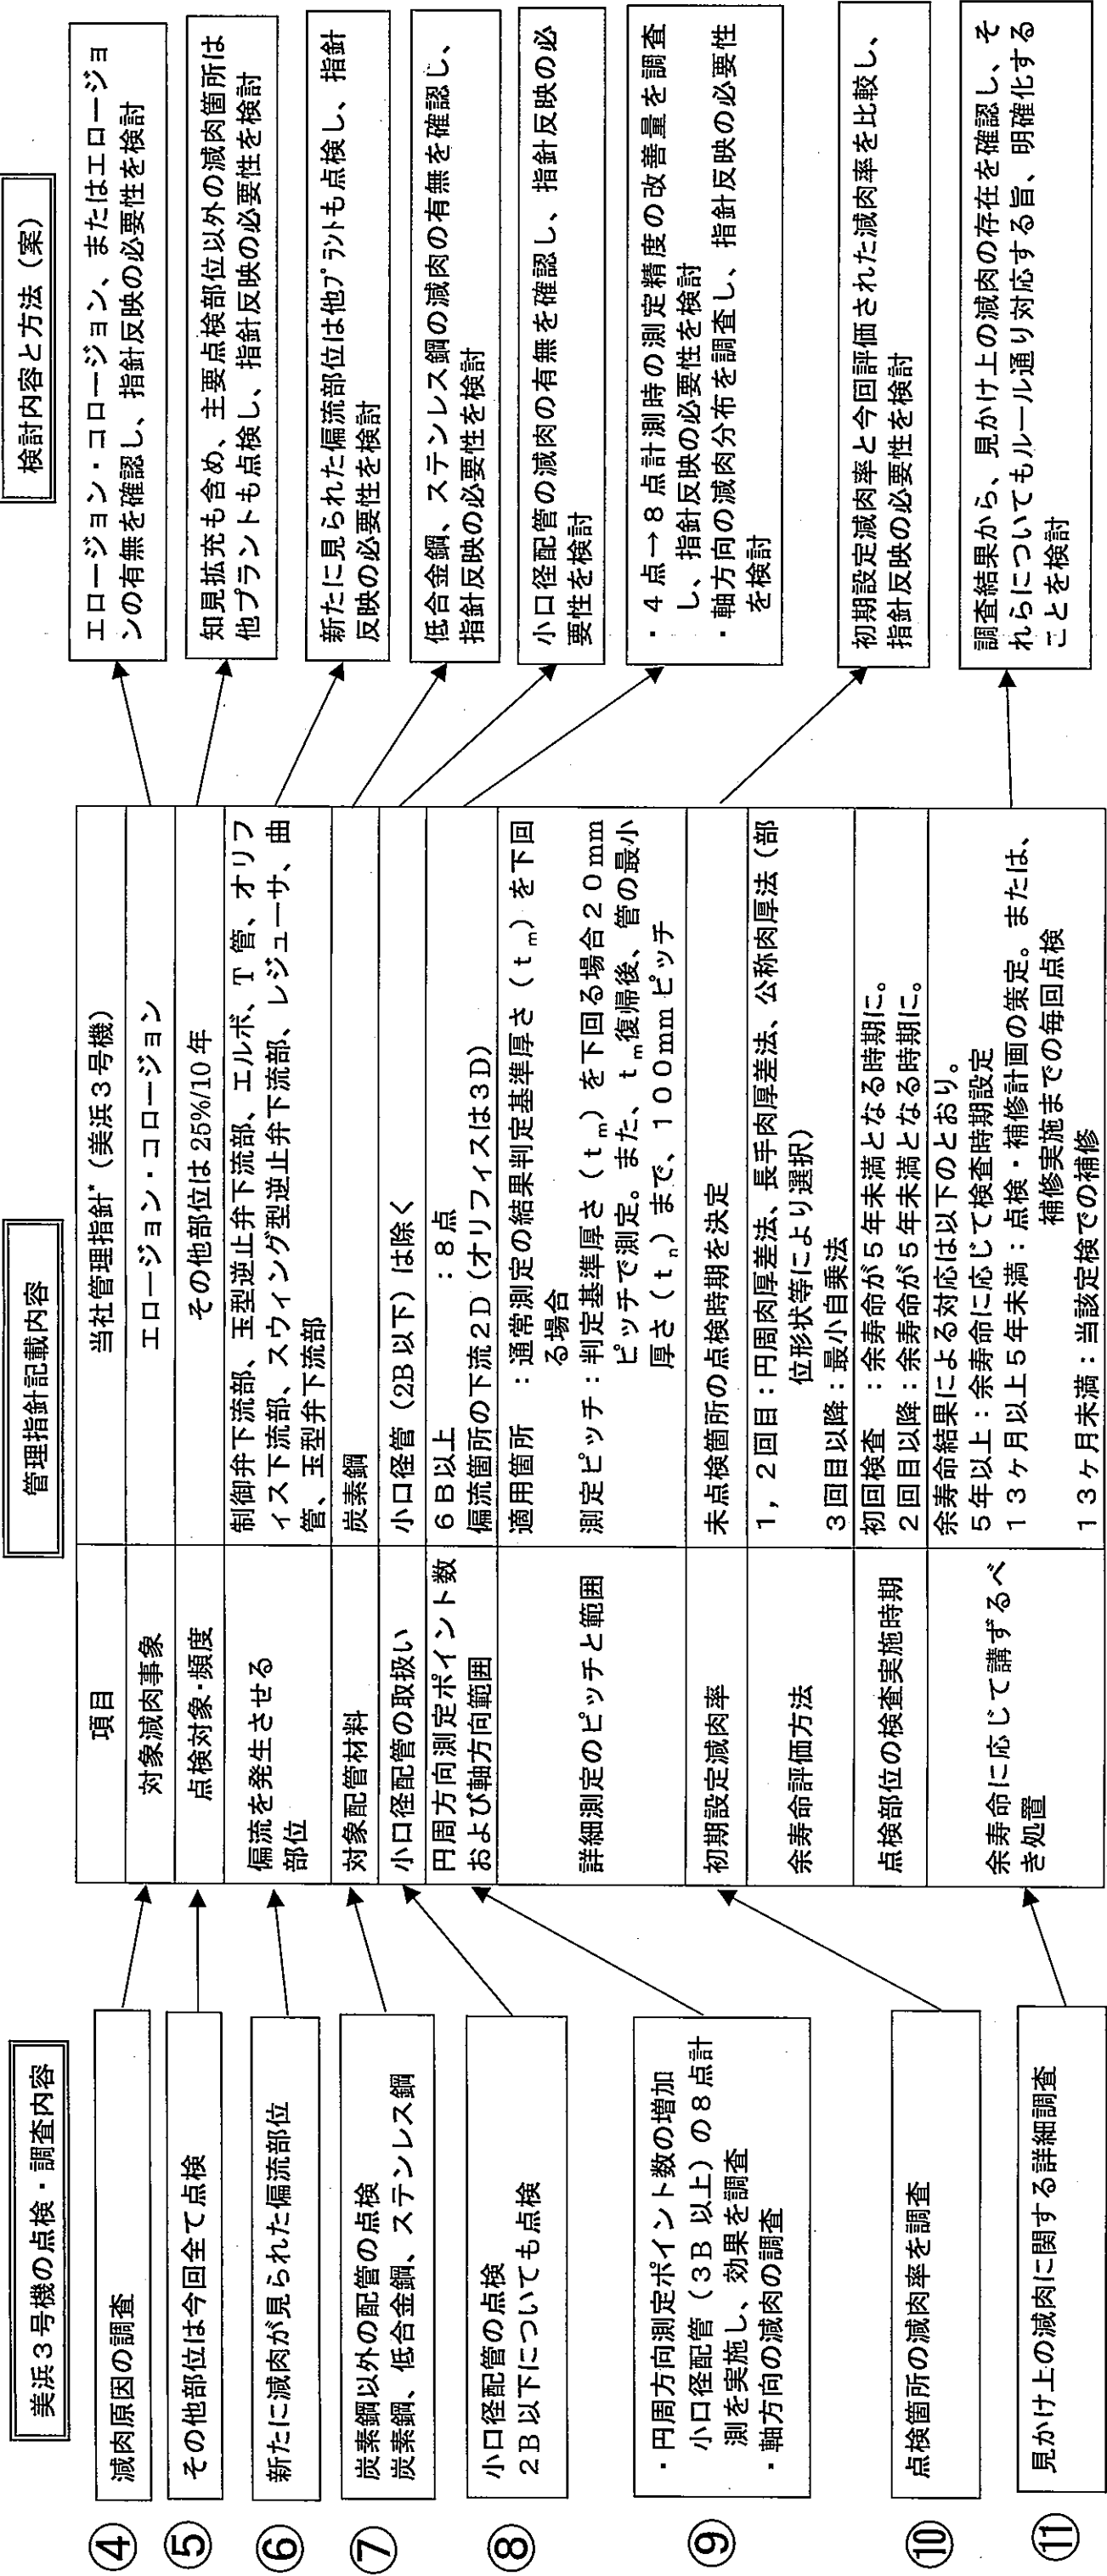
今回の点検結果で得られた知見と管理指針記載項目を照らし合わせて、管理指針の妥当性の確認を行う。

今回の点検で得られた新たな知見（新たな減肉発生部位や偏流発生部位等）について、点検結果や他プラントの点検結果を踏まえ、適宜最新の管理指針に反映（美浜3号機の点検内容は上記検討内容を全て包絡している）
