## 説明資料

美浜3号機点検範囲について

# 美浜発電所3号機 2次系配管点検箇所数の変更について

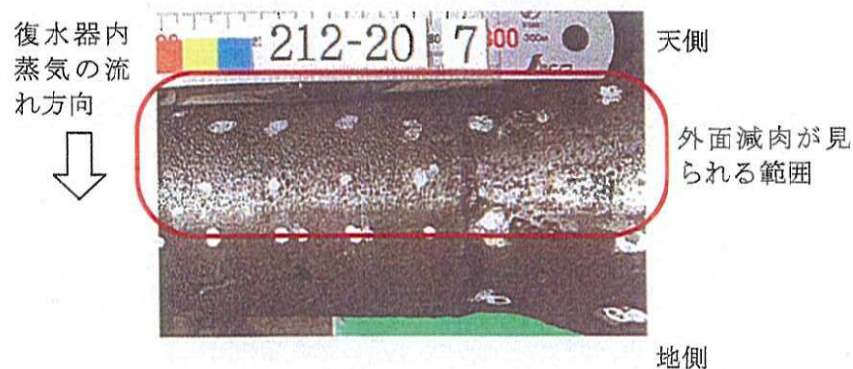
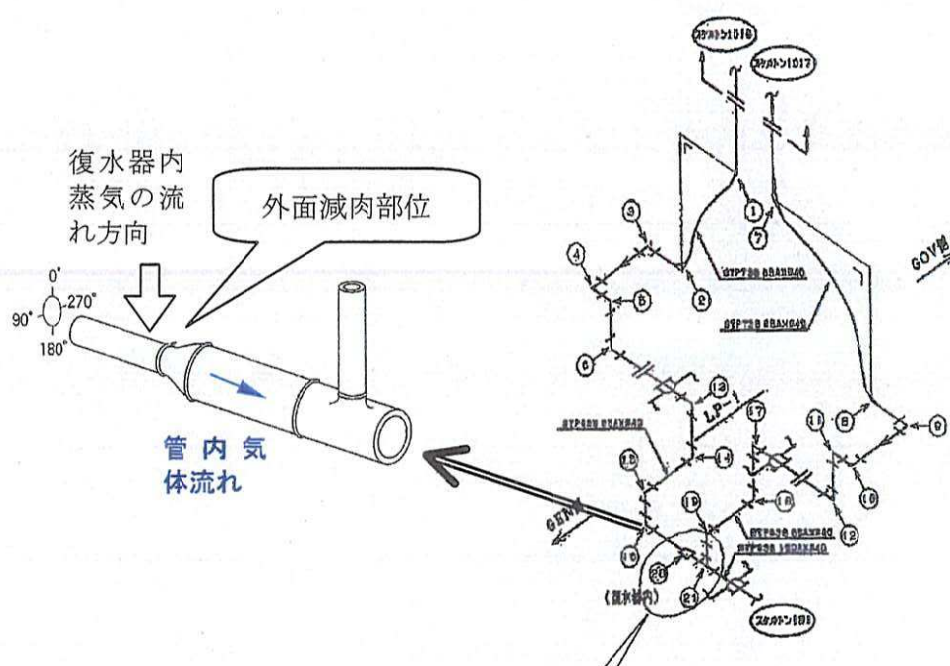
图2 外面減肉

##### インターセプト弁漏えい蒸気管

復水器内部の配管外面の上面部にタービンから排気される蒸気による減肉が認められた。

なお、当該部位は復水器内配管であり、仮に減肉が進行してもプラント安全上、労働安全上問題となるものではない。

(a) 外面減肉写真

(b) 外面減肉の箇所

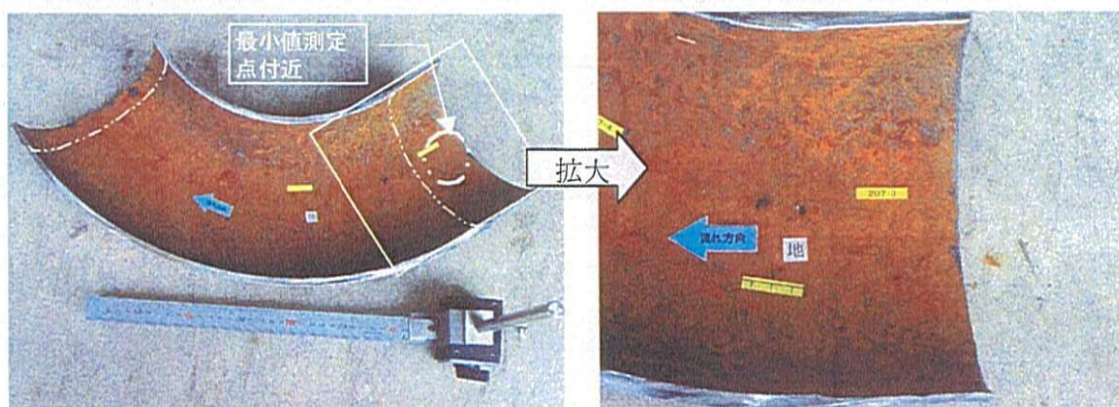
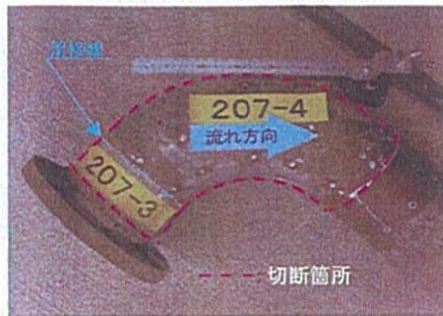
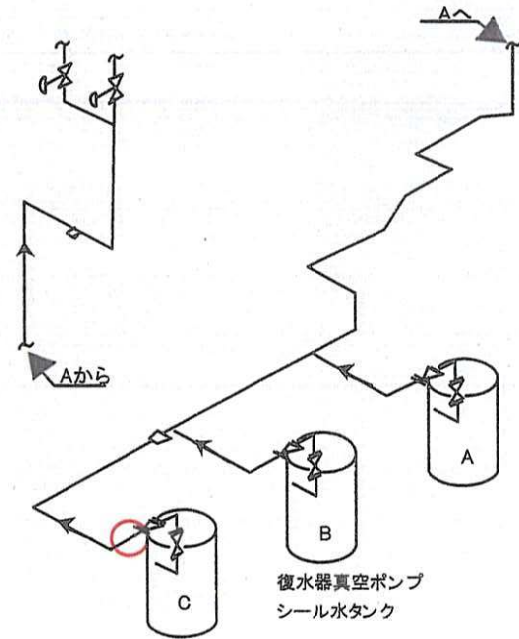
図2 赤錆 (内面) による減肉

復水器真空ポンプ排気管

配管敷設上の天側と地側の間隔付近を管軸方向に切断し、内面を観察した。

内面全体に赤錆が認められ、特に地側についてはドレン溜りの影響と推測される、赤錆の付着が多く認められたが、エロージョン・コロージョンを示す徴候は認められなかった。

(a) 赤錆 (内面) 写真

(b) 赤錆 (内面) の箇所

| | 計算必要厚さ未満または次回定検時余寿命5年未満の箇所 | 検討内容 | 点検実施系統 |
|---|---|---|---|
| | 復水器真空ポンプ排気管 | 復水器抽出空気内の水分による腐食 (赤錆) である。類似箇所の点検を実施。 | 復水器真空ポンプ排気管 |

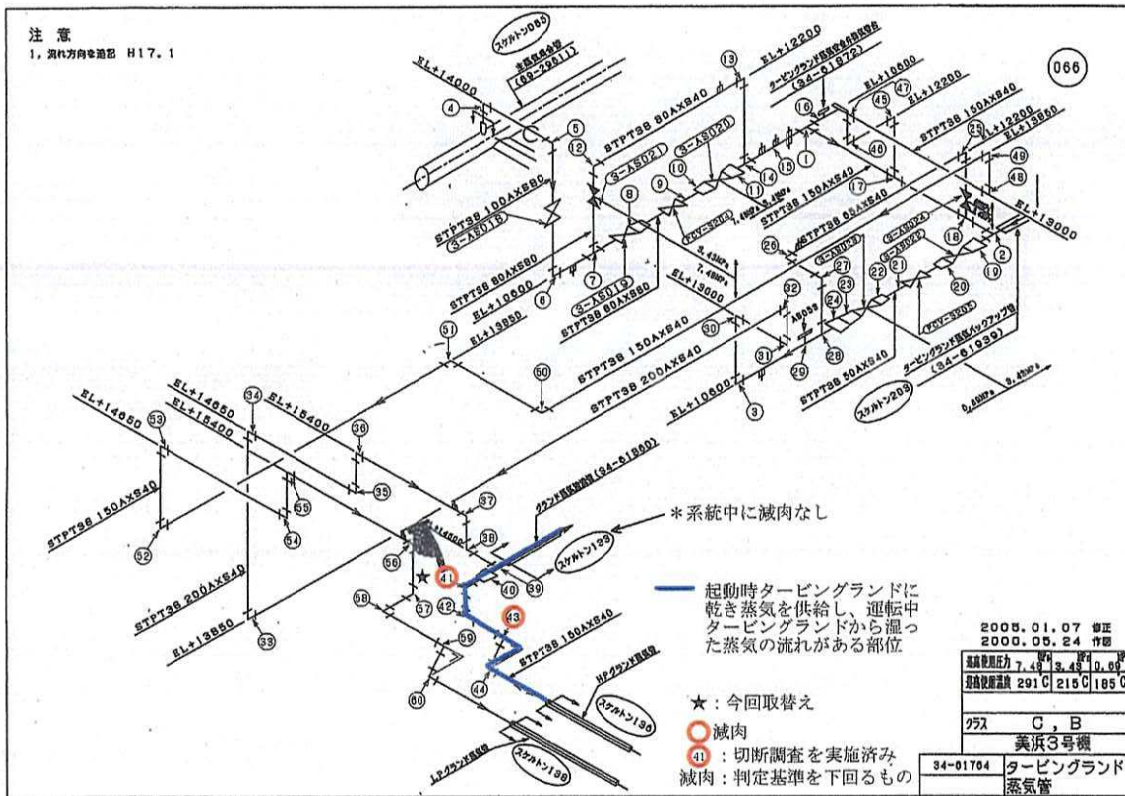
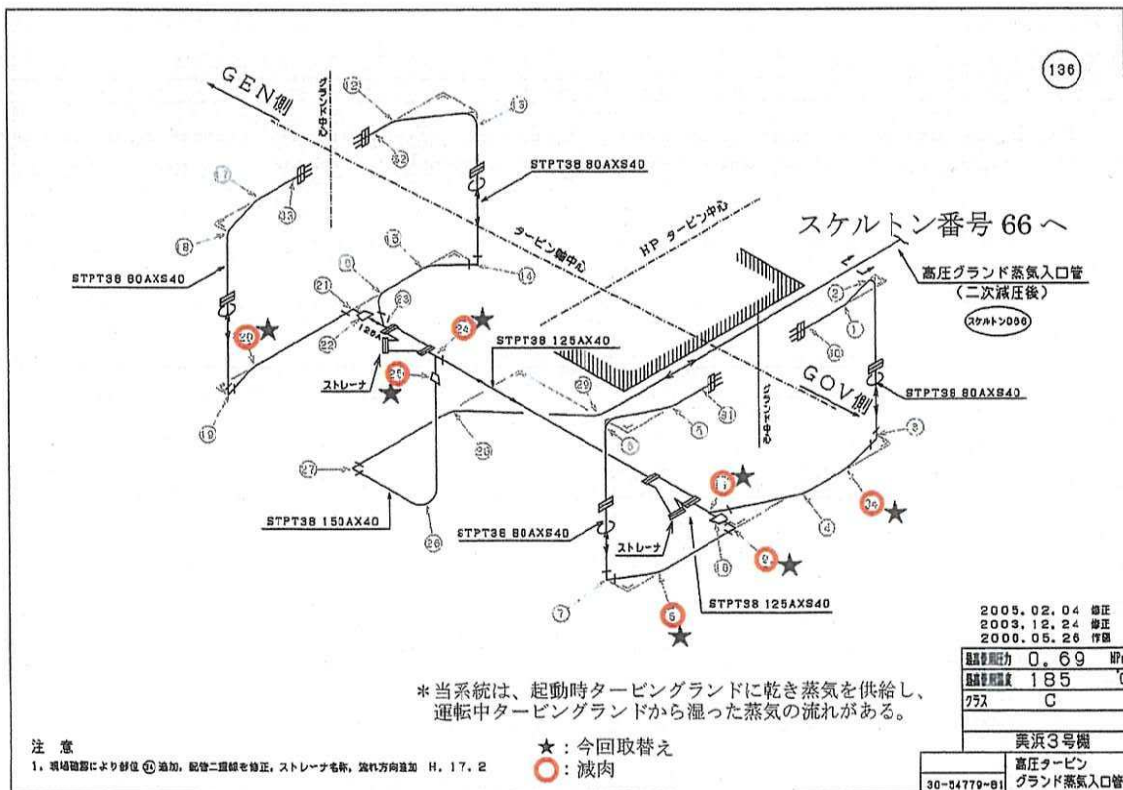
図2 タービングランド蒸気系 スケルトン図 (両流れのある箇所)

今回の点検結果により、減肉が認められているが、これは運転中におけるタービングランドからの湿り蒸気の流れによるエロージョン・コロージョンであることが判明した。

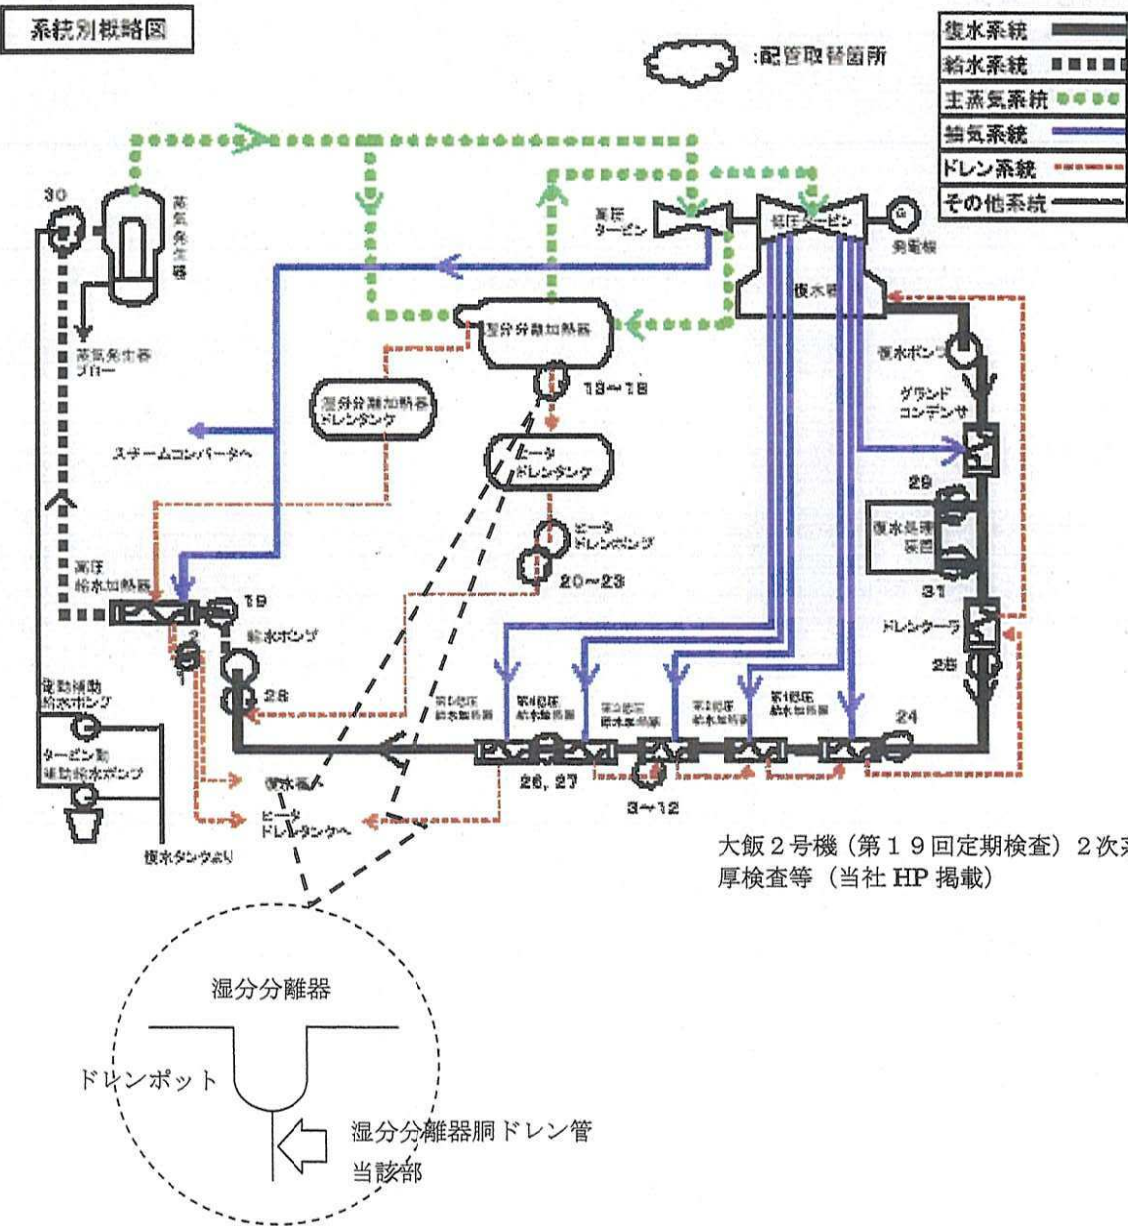
今回の調査の結果、直ちに破損に至るようなものではなかったが、これまで偏流発生部位と考えられていなかった、湿分分離器ドレン管ドレンポット・給水ブースタポンプ吐出管で減肉兆候が認められた。

○湿分分離器ドレン管ドレンポット下流管

○給水ブースタポンプ吐出管  
(給水ブースタポンプ出口直後の直管)

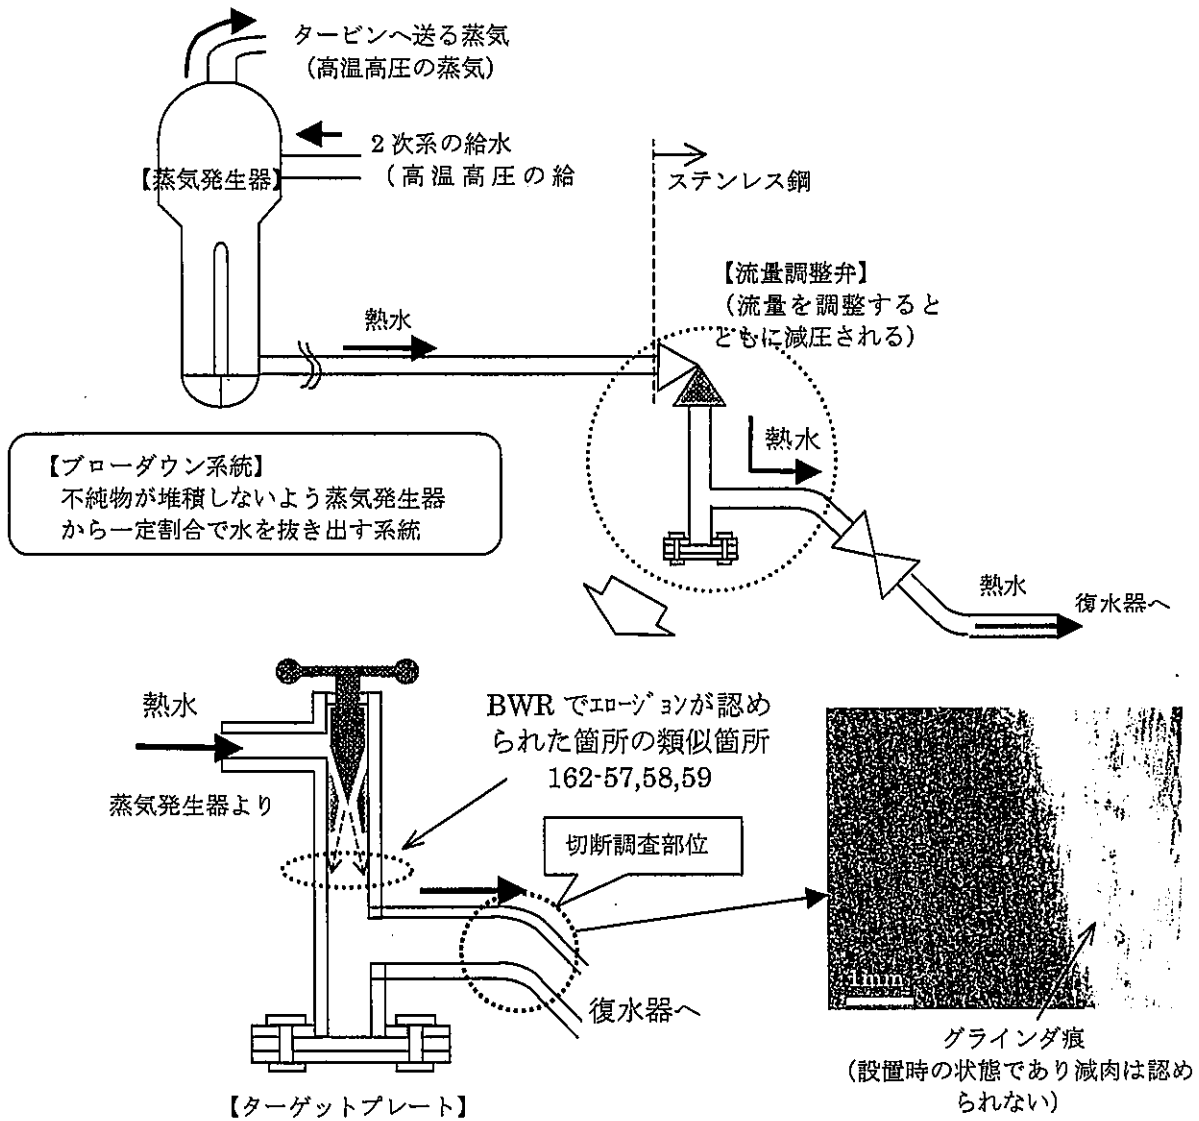
図-1 高減圧部のステンレス配管 (ブローダウン系統)

計算上必要厚さを下回った蒸気発生器ブローダウン水回収管（2 箇所）について、内面調査を実施した（図－１参照）。その結果、いずれも、エロージョンおよびエロージョン・コロージョンによる減肉は認められなかった。

美浜発電所 3 号機の該当箇所として、蒸気発生器ブローダウン水回収系統（スケルトン番号 162）で、高減圧により流体が加速される、流量調整弁出口付近の 162-57,58,59 の肉厚測定結果を調査した。

表－１に示すとおり、第 11 回定検（平成 3 年）の初回計測以降、測定最小値の変動は 14 年間で僅か（0.2～0.7mm 程度）であり、配管肉厚は製造時の公称肉厚の下限值である最小管厚以上であった。また、当該箇所は第 8 回定期検査（昭和 62 年）での取替以来、約 20 年間使用している。

今後、ステンレス鋼については減肉情報の収集に努めるとともに、長期的観点で適宜検査を行い、減肉傾向を確認していく。

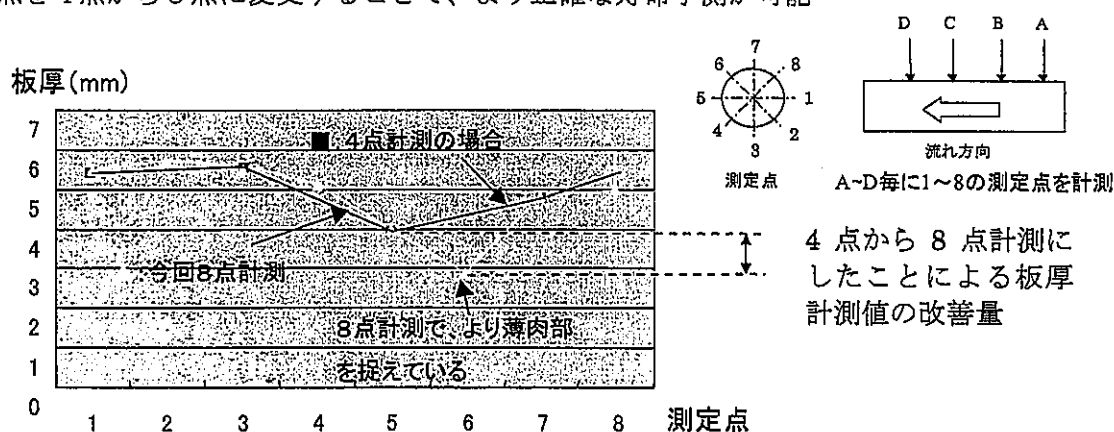
図1 周方向板厚計測値の4点→8点計測の比較 例 第4 低圧給水加熱器ドレン管

今回の調査の結果、計測点を4点から8点に変更することで、より正確な寿命予測が可能であることがわかり、また、配管肉厚の薄い小口径配管でより効果的であることがわかった。

計測点を4点から8点に変更することで、より正確な寿命予測が可能

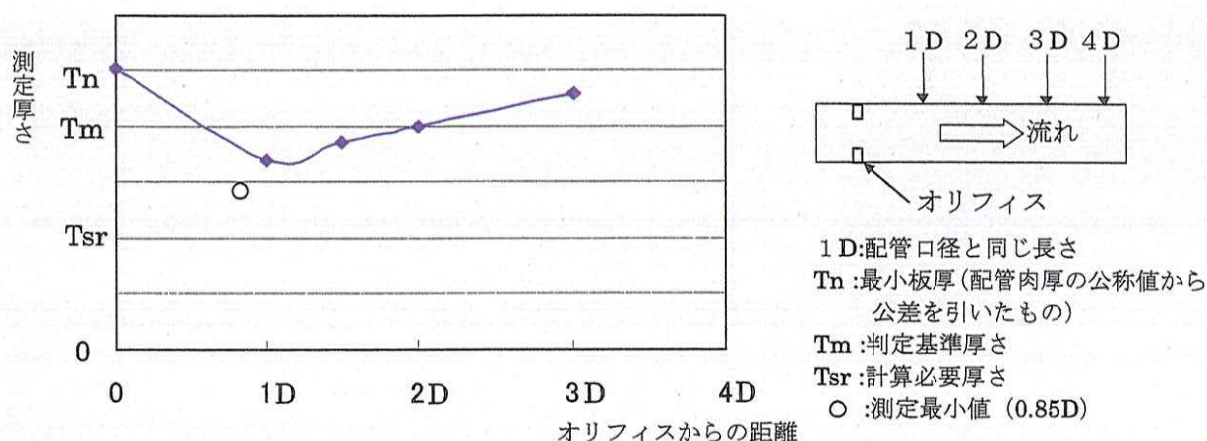
図1 オリフィスからの距離と測定厚さの関係

オリフィス下流については、オリフィス取付部を始点として、配管口径の3倍までの範囲で測定している。判定基準厚さ未満となった2次系冷却水系統で唯一該当する75-8（湿分分離器「レゾナンス」出口管オリフィス下流）の測定結果を図1に示す。減肉による最小厚さは、測定範囲内にあることが分かる。

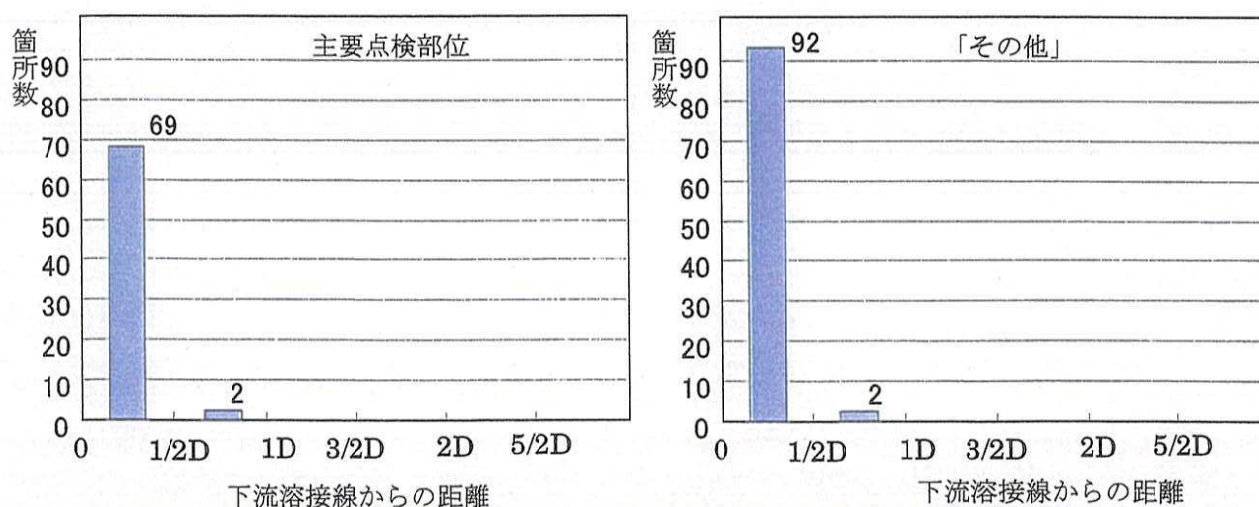
図2 下流溶接線からの距離と測定最小値の箇所数

エルボ、レジューサ等については、その下流側について配管口径の2倍までの範囲で測定することとしている。判定基準厚さ未満となった範囲を対象として、測定最小値の位置を調査した。調査結果を図2に示す。主要部位および「その他」とも詳細測定の測定最小値は、配管径（1D）以内で測定されており、測定範囲の妥当性が確認された。
